汶川 8.0 级地震云南灾区震害特征及地震烈度^{*}

摘要: 介绍了汶川 $M_s 8.0$ 地震云南灾区的地理环境和地质构造特点。通过现场考察, 分析了云南灾区各种建(构)筑物的破坏特征及其产生的原因。阐述了地震烈度评定的方法和结果, 并总结了云南灾区的震害特点, 对恢复重建和规划发展提出建议。

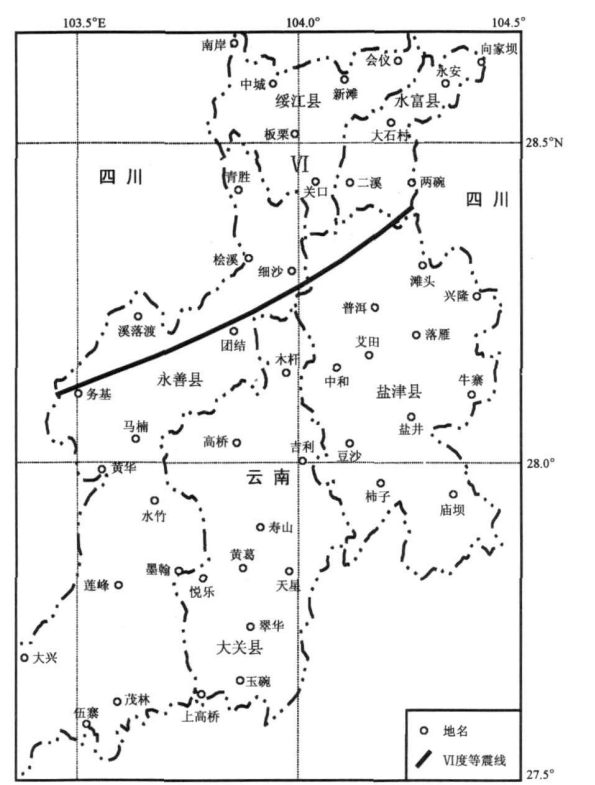
图 1 汶川 $M_s8.0$ 地震云南灾区烈度分布图

定。对灾区 26 个居民点进行了抽样调查，其中评估区内 16 个，确定了云南地震灾区烈度为Ⅵ度（图 1）。云南灾区Ⅵ度区总面积为 1 666 km²，东北起自水富县、绥江县，西南到永善县、盐津县。

汶川 $M_s8.0$ 地震的云南灾区处于发震构造 NE 向龙门山断裂的南东侧，逆冲型震源破裂面的下盘，其地震动和烈度衰减明显慢于北西侧的上盘，导致破坏和波及范围较大。云南昭通市北部的绥江、水富、永善和盐津 4 个县各类房屋、生命线工程和水利等基础设施都遭受了较严重的破坏，形成了明显的 VI 度破坏区，其中包含了绥江、水
