# 汶川 8.0 级地震桥梁震害<sup>\*</sup>

**摘要:** 汶川地震造成了生命线系统巨大的破坏。详细介绍了汶川地震中桥梁的震害情况及其造成的影响, 总结了桥梁震害的特征, 对桥梁震害原因和致灾机理进行了分析, 并对建设中应注意的问题提出了建议。

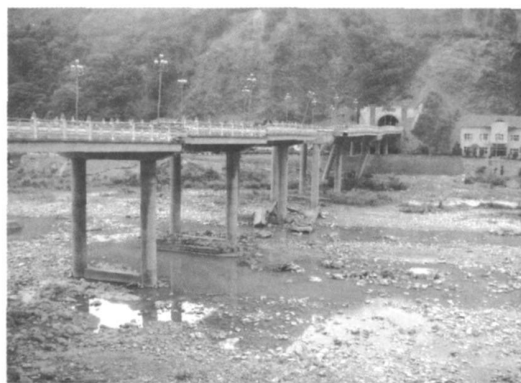
(1) 陈家坝一曲山镇入口有 11 座中小桥彻底垮塌。北川县北出口 800 m 长龙尾大桥桥墩歪斜, 部分桥面塌陷, 桥面呈波浪型起伏状, 车辆无法通行 (照片 1)。与该桥相接的长 60 余米的龙尾隧道衬砌严重受损, 但车辆尚可通过, 桥头另一桥梁全部塌陷。

照片 1 北川县长龙尾大桥梁毁坏

(3) 桥台、桥墩失稳造成破坏。桥台、桥墩的破坏除了上述地基失效引起的下沉、倾斜及墩身开裂等现象外,还有部分是由于地震力反复作用及护坡土的推力引起的破坏,严重的致使受压缘混凝土崩溃、钢筋裸露屈曲,桥墩与基础连接处开裂、折断等,轻微破坏则多为开裂。如照片 1中桥面的波浪型起伏破坏以及桥墩的倾斜折断,照片 2中钢板桥面的挤压隆起,及照片 3中老桥的桥墩坍塌导致的桥面垮塌均属该原因造成。

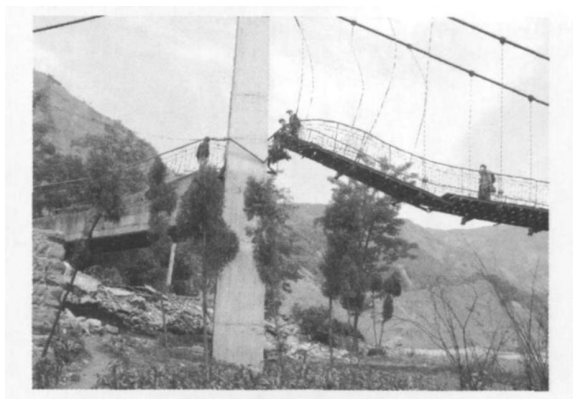
(2) 北川县城有一斜拉桥, 桥面为钢板铺设, 震后在钢筋混凝土柱的部位由于挤压作用, 桥面隆起约 1 m (照片 2)。可以想象, 若为混凝土桥面, 地震发生时肯定会坍塌。

照片 2 北川县城斜拉桥

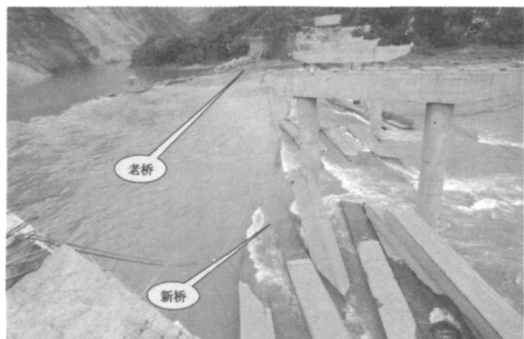
(3) 平武县南坝镇通县城方向有两座钢筋混凝土桥垮塌 (照片 3)。河面宽约 150 m, 老桥两

跨,震后桥面垮塌,桥墩破碎、断裂;新桥在建,震后桥面顺桥向滑入河中,桥墩未见破坏。这两座桥的破坏中断了南坝至平武的交通,救援队伍进入南坝镇也必须依靠轮渡。

照片 3 平武县南坝镇桥梁破坏 (通平武县城)

(4) 桥梁结构问题造成破坏。从结构选型到桥面、桥墩配筋,桥梁的结构性问题多种多样,如结构选择不合理、桥梁单跨跨度较大、配筋不足、桥面连接不充分等。以照片 4中拱桥的破坏为例,拱桥本身是一种抗震性能很好的结构,其受力分布合理,但由照片可以看出该桥完全由砖砌而成,不见任何拉结钢筋,震后几乎酥碎垮塌。照片 3中老桥的跨度较大,而抗震措施,新桥桥面拉结不足,致使桥面沿顺桥向塌落。照片 6中的小渔洞大桥桥跨较大,拉结不足,引起破坏。震区还有一部分桥梁露筋,多数因为配筋不足引起,如箍筋细、间距大等原因。

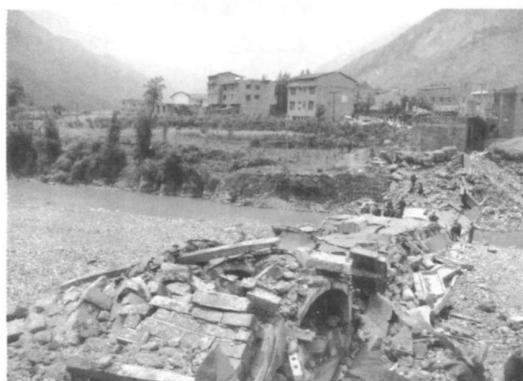
(4) 安县和北川交界以南信用村有一处长 50 余米的石砌拱桥全部塌落,该桥 NW 方向 100 m 左右的一处混凝土拱桥桥面和支座严重受损 (照片 4)。

照片 4 混凝土拱桥桥梁毁坏

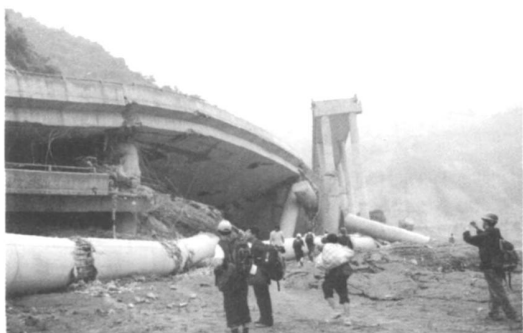
(5) 都江堰—汶川映秀镇高速公路一段桥墩受压边缘破碎、断裂,钢筋裸露、屈曲,桥面整体下落 5 m 左右,疑为断层通过的地方 (照片 5)。

照片 5 汶川高速路桥梁破坏

(1) 断层力作用。断层力巨大,断层经过之处地貌改观,致使地面隆起或下陷,即便 6~7级的地震也能瞬间错断地表上部结构。照片 5中的桥面整体下陷 5 m左右极有可能是断层错动导致。这种破坏现象在其他地震中也出现过。

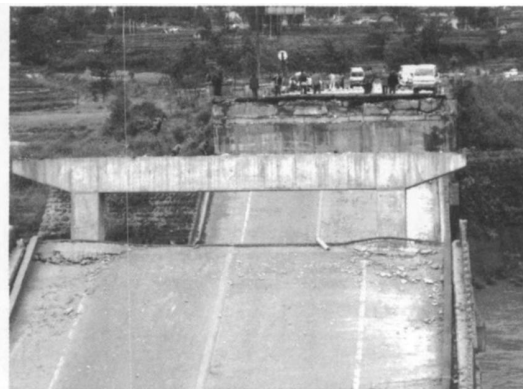
(6) 彭州市小渔洞大桥震后桥面塌落,桥墩台面受损 (照片 6)。

照片 6 彭州市小渔洞大桥
