# 汶川 8.0 级地震昭通灾区边坡稳定性分析<sup>\*</sup>

**摘要:** 通过分析汶川 8.0 级地震昭通灾区地形地貌、地质构造和岩石等地震地质条件的特点, 认为山高坡陡、发育大量高边坡的地形地貌致使山体的边坡稳定性差; 而长期活动的断裂发育, 致使山体岩石节理和裂隙发育、岩层完整性较差, 增加了山体边坡的不稳定性; 大强度、高频度的地震活动使地层松动、岩石进一步破碎、危岩增多, 加剧了山体边坡的不稳定程度。

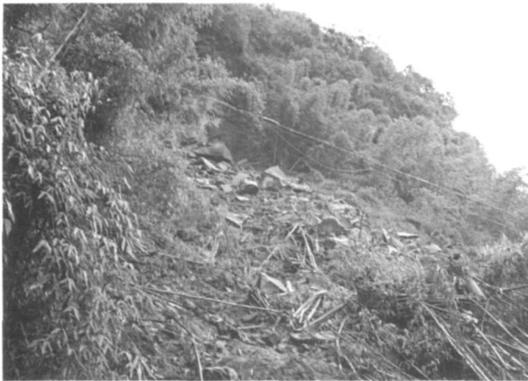
照片 1 昭通灾区水富县太平乡大河口村崩塌

坡陡、发育大量高边坡地形地貌的特点, 山体的边坡稳定性差。  
 1844 年大关北地震, 沿木杆河峡谷两侧, 陡坡地段随处可见崩塌、滑坡体, 并形成地震堰塞湖 (侯治华等, 1999)。1917 年和 1974 年大关地震均造成了大规模的崩塌与滑坡, 而且 1974 年大关地震在海口和顺和两处河道阻塞形成湖泊<sup>②③</sup>。2006 年盐津 5.1 级地震引发多处滚石、崩塌和滑坡, 而且因地震死亡的 22 人中有 18 人是因滚石或崩塌体致死 (非明伦等, 2006)。笔者调查发现, 汶川 8.0 级地震中, 云南灾区出现多处崩塌、滑坡和滚石。如水富县太平乡盐井村、大河口村、太平村、古楼村, 向家坝镇大池村、内昆铁路水富火车站边坡、县城高滩新区大连路边坡等地出现滑坡、崩塌、滚石等地质灾害或老滑坡变形加重。其中太平乡大河口村崩塌及滚石 (直径 1~5 m) 的土石方估计有 1 000 多立方, 致使约 2 000 m<sup>2</sup> 山坡的竹林等植被破坏 (照片 1) 和一幢三层砖混民房被严重破坏 (照片 2)。

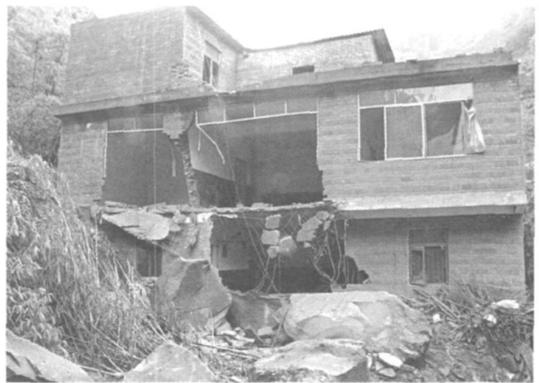
照片 2 昭通灾区水富县太平乡大河口滚石砸坏砖混民房墙体
