# 2009年姚安6.0级地震震害特征分析\*

**摘要:** 介绍了姚安6.0级地震震区的土木结构、砖木结构、砖混结构和框架结构房屋、生命线系统的概况及震害特征。分析了各种破坏产生的机理, 提出了震区在恢复重建与规划发展时的建议、各类建(构)筑物加强抗震的措施。

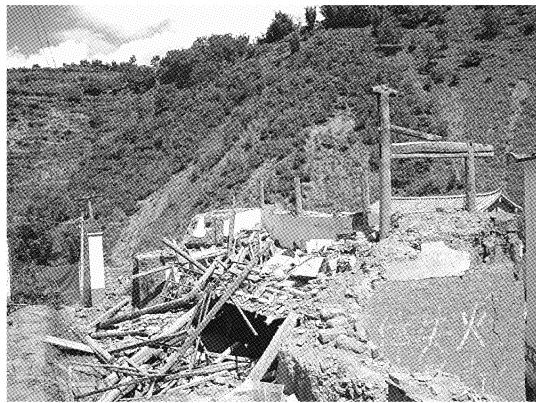
土木结构房屋破坏程度和它的结构有直接的关系。该类房屋的土墙没有和柱、梁连接，而且比较高、重，容易倒塌；就地取材的粘土的粘性差，导致土墙容易开裂；贫困山区，经济条件差，房屋年久失修是导致个别房屋倒塌的重要原因。

墙高，重心上升，易倒塌；墙体的竖向裂缝多于横向裂缝，土木房屋墙体的开裂或倒塌是由于其强度低、自重大，地震时承受的地震作用较大，加之与构架无拉接，好似一个三边无约束的悬臂结构，因而易震酥、震裂或倒塌。

土木房屋墙体的破坏重于构架。木构架侧向刚度小，允许有较大的侧向位移，而墙体刚度较大，允许的侧向位移较小。在地震中，构架与墙体的运动不一致，因而墙体易损坏或倒塌；特别在纵向，构架的位移比墙体大得多，导致山墙破坏偏重；构架由于其纵向联系不足（一般只是檩条连接），空间刚度差，易倾斜或倾倒。

照片 1 姚安白鹤村土木房屋毁坏

Fig. 1 Civil house damaged in Baihe village of Yao'an

(2) 没有木屋架,抗震差的土坯(或夯冲土)围护墙承重的墙体是易损构件,最易倒塌伤人,应尽早淘汰,以防造成严重后果。

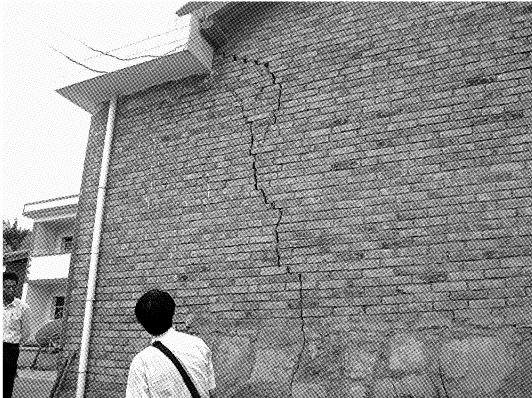
砖柱或砖墙是砖木房屋承受地震作用的主要构件，砌块本身是脆性材料，其强度主要由砌筑的砂浆标号决定，如果砂浆标号偏低，在地震时砌体就容易剪裂。

从工艺的角度来看，砖柱或砖墙在楼层处是抗震的薄弱部位，除楼层木梁直接嵌入砖柱或砖墙，断面削弱过大引起应力集中外，在地震作用

下，木梁对砖柱或墙的冲击使得砖柱或砖墙错位或断裂。

照片 2 沙桥镇米娅井村排沙组  
砖木结构民房开裂

Fig. 2 Brick-wood structure house cracking  
in Miya village of Shaqiao town

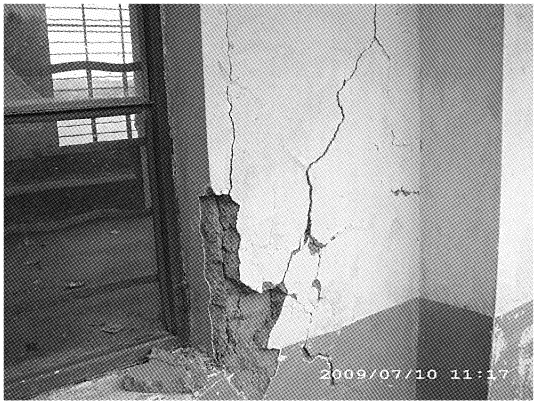
砖混结构房屋墙体剪切破坏普遍。多层房屋呈现顶、底层破坏重，中间层破坏轻的趋势，这是因为水平地震力沿房屋的高度成倒三角形分布，地震剪力底层最大，底层破坏多出现 X 形或单斜裂缝，顶层以水平裂缝为主。墙体是砖混房屋的承重构件，墙体裂缝和质量有直接的关系。砌块是脆性材料，由砂浆将其互相粘结，有些墙体砂浆标号不达标，导致墙体的主拉应力不足，地震

时产生裂缝。

部分砖混结构房屋没有构造柱和圈梁，因而破坏严重。个别房屋破坏重，是由于选址不当、地基处理不好，或平、立面布置不规整，地震扭转力矩过大。

照片 3 官屯村小学砖混结构教学楼墙体开裂

Fig. 3 Wall cracking of thebrick structure classroom  
in Guantun village shool

(3) 砖墙承重的房屋应在每层楼(屋)盖水平处设置现浇的钢筋混凝土圈梁并与砖墙拉结。圈梁对多层砖房的抗震有重要作用,可以提高房屋的整体性;减少墙体在竖向的自由长度,增加墙体的稳定性,减少墙体在平面内振动的振幅,提高墙体在平面内的抗剪能力,约束墙面裂缝的开展,抵抗由地震引起基础不均匀沉降对房屋的破坏作用,提高楼(屋)盖的水平刚度和整体性。

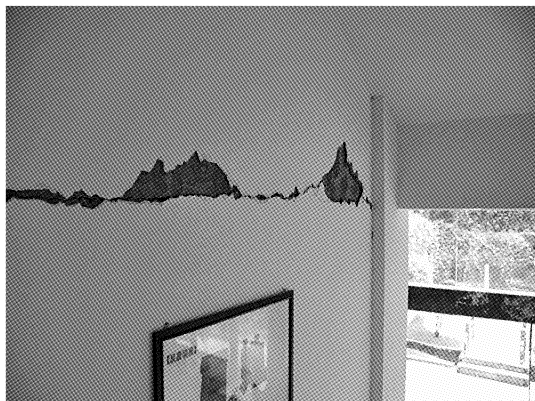
框架房屋的最大问题在于填充墙和柱、梁无拉接。先浇灌框架,再砌填充墙,墙和梁、柱无连接,导致填充墙和梁、柱结合部位开裂。特别是墙上部与梁结合部位在地震力的推动下,最易开裂。

框架柱、梁的混凝土不达标,使得柱、梁的抗剪力弱,造成柱、梁的裂缝。

照片4 姚安县水保局框架结构墙体开裂

Fig. 4 The Water Resources Protection Bureau of Yao'an frame structure housing wall cracking

必须妥善考虑避免或减轻填充墙等非承重结构的震害问题。为达到这一目的,可以选择下列措施:

① 采用强度较高、自重较轻的材料作填充墙,并与框架连牢,使填充墙成为抗侧力结构的一部分与主体结构共同抗震;

② 加强主体结构(如增设剪力墙等),提高其刚度,限制建筑物的侧向变形,使填充墙不开裂

或只有小裂缝;

③ 采用许可变形比较大的材料(柔性材料)做填充墙,或者从构造上采取措施在填充墙与框架之间设置柔性接头,使主体结构变形时不强制填充墙随之同样变形,以减轻填充墙的震害。

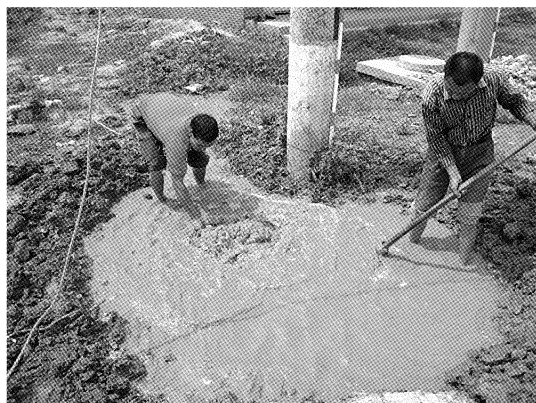
地震动引起地表变形是供水管道破坏的主要原因,而刚性接口的水泥管和年代久远的钢管容易遭到破坏。地震引起地下管道破坏的原因可分为两类:一类是因场地破坏造成的,主要原因是在地震中引起的断层错动、地层上升或沉陷、砂土液化、土体震密、土层震裂等;另一类是由于地震波传播使其产生相对位移造成的。

照片5 左脚舞广场西北侧自来水管爆裂涌水

Fig. 5 The pipe burst and water gushing on the northwest of the Zuojiawu square

供水管道刚性接头应逐步替换成抗震性好的柔性接头,铺设管道时,应避开易变形或沉降的地段,对不能避开的可能产生液化的地基,应采取防止液化措施,如夯实、换土等稳定措施。

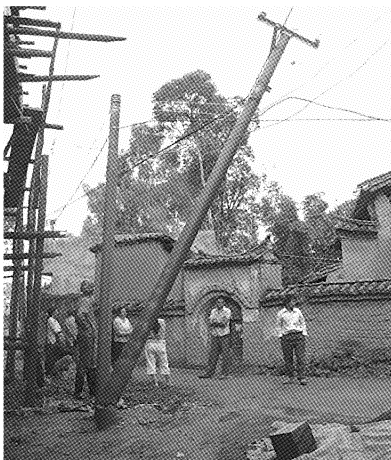
架空明线路自身抗震能力差，加之在复杂地段加固措施不当，在地震波、地基液化、不均匀沉降等作用下，电杆下沉、移位、歪倾、倾倒，造成线路混线、断线等，致使电力中断。

照片 6 姚安县官屯乡民用电杆受损  
Fig. 6 Civilian power-line pole damaged  
in Guantun town

加强供电和通讯设备与基础的稳固措施,安装隔震或减震装置,使设备在地震作用下减少震动强度。

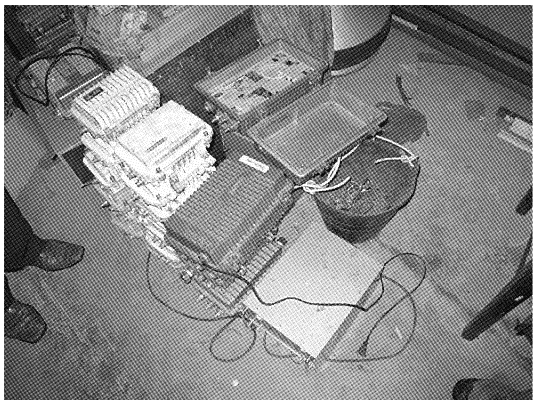
通信设备因底部固结不牢，上部连接方式不妥，或因设备所依靠的支架、楼板或墙体破坏而受到影响。主要震害现象为：设备移位、变形、甩出、翻倒，被墙体或楼板砸毁，以及设备在变形过程中产生机械电路故障等。

照片 7 广播电视信息传输网络股份有限公司  
姚安支公司电源、光机、放大器损坏  
Fig. 7 The Yao'an branch Corp. of Radio and  
Television information Network Co. Ltd.'s  
transmission power light machines and  
amplifiers have been damaged

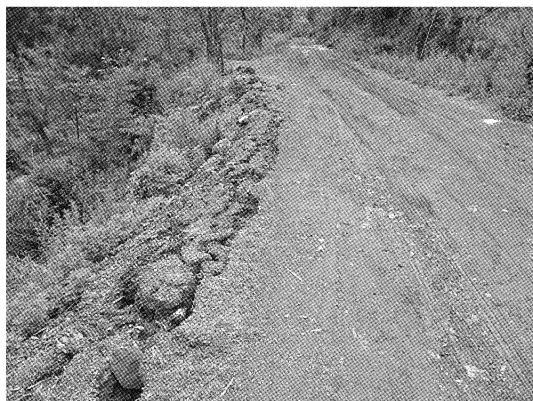
路基的建筑材料对其抗震性能有很大的影响。一般来说,用碎石建造的路基抗震性能高,而用砂质土建造的路基容易遭到地震的破坏。用含水砂土或对震动敏感的粘结性土建造的路基,地震时可能发生液化,有时还会发生液化砂土从路堤中流出造成路基彻底破坏的现象(卢永坤等, 2006; 解丽等, 2007; 非明伦等, 2008)。因此,如果排水性能差,当路基被饱和或是在长时间降雨后路基含有大量水时,其抗震性能就会大大降低。因此,建造路基时应尽量选择性能良好的材料并注意排水。桥头路基特别容易遭受震害。路面的破坏是由于地基或作为路面基础的路基发生变形造成的。路基的沉陷、断裂等往往是路面破坏的直接原因。

照片 8 马游公路路面塌方

Fig. 8 Surface collapse of Mayou road

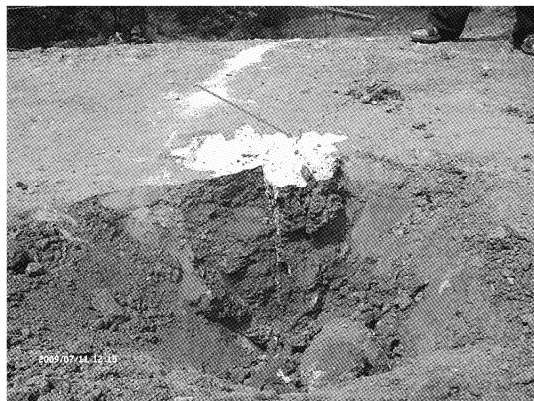
坝肩横裂缝的形成,一方面由于在坝肩的结合处,其密实程度和结合程度均较差;另一方面,坝的两端基岩坡度较大,在平时就容易产生不均匀沉降,地震时,特别是在震中附近,由于地震垂直分量的作用,易在坝肩出现横裂缝。纵裂缝(大致和土坝轴线方向一致)属于地震作用下的张性裂缝,与坝的走向有关。引水沟和排水沟的开裂、塌方,主要和地形、岩石破碎程度有关,地震加速了这一过程的发展。

水库建造年代早,无抗震设防,年久失修,是其遭到破坏的另一主要原因。

照片 9 马游水库坝顶出现裂缝

Fig. 9 Dam cracking of Mayou reservoir

(5) 已存在问题的水库应及早采取加固措施,作好坝体和坝基的防渗和排水措施,以降低坝体的浸润线,防止土体饱和后抗震性能降低。土坝与两岸、混凝土建筑物结合面和坝下埋管部位刚度突变,易受震害,结合面坡度宜较平缓,其土料需有较大的粘性,并经仔细夯实。选择粘性大、塑性好的土料、提高坝体填土的压实度,可显著提高坝体的抗震性能。
