汶川 8.0 级地震中宁夏南部山区震害特征分析*

摘要: 介绍了汶川 8.0 级特大地震对宁夏南部山区造成的黄土崩塌、地裂缝等地质灾害和典型房屋破坏情况, 分析和总结了房屋破坏的致灾机理, 最后对发现的问题提出了几点建议。

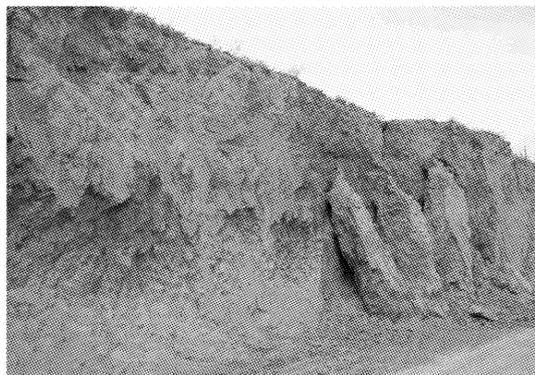
黄土由于含水率低、结构疏松、垂直节理发育, 在冲沟的两侧和为便于出行开挖的土路两侧形成的崖、坎处, 因地震波的冲击作用极易形成崩塌。照片1所示为村民开挖的便道在地震发生时产生的崩塌(周正华等, 2008; 张敏政, 2008)。这种黄土崩塌次生灾害现象在受灾较严重的隆德县、西吉县、彭阳县的各乡镇较为普遍。

照片1 隆德县观庄乡乡间土路旁黄土崩塌
Photo 1 A loess collapse of rural road-side in Guanzhuang Village, Longde County

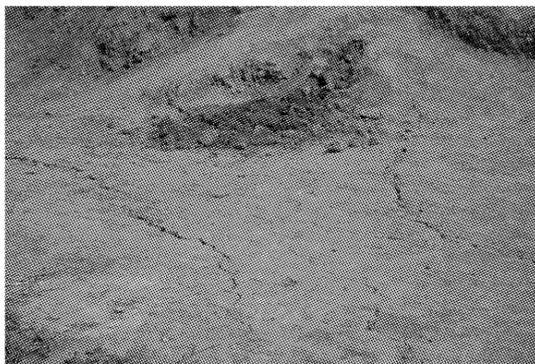
由于黄土自身所特有的非饱和、低密度等性质, 在地震的作用下容易产生突然的附加沉陷。平坦场地的黄土会因不均匀沉陷而产生粉碎性破坏或裂缝(王兰民, 2006)。汶川地震中宁夏南部山区部分房屋、围墙出现的裂缝或倒塌即是由于地震诱发黄土场地不均匀沉陷而导致的地裂缝引起的。照片2所示为汶川地震诱发的位于隆德县庄程乡的地裂缝。

照片2 隆德县庄程乡地裂缝

Photo 2 Ground fissures in Zhuangchen Village, Longde County

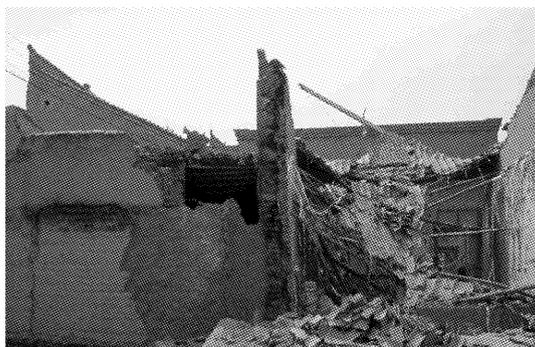
宁夏南部山区农村的房屋多数都是就地取材和自行设计搭建而成的土木结构房屋。这种房屋以土坯墙或夯土墙作为墙体, 或者下半部分为夯土墙上半部分为土坯墙。顶部为人字形木架结构或者单坡木架结构。墙体之间、墙体与屋顶之间

照片3 隆德县联财乡一户房屋倒塌

Photo 3 A rural building collapse in Liancai Village, Longde County

没有有效的连结措施, 因此一旦发生地震, 房屋很容易倒塌(陈肇元, 钱稼茹, 2008; 贾彬等, 2009; 刘玉海, 1985)。隆德县联财乡东光村一户房屋下半部分为夯土墙, 上半部分为土坯墙, 在这次地震中该农居被彻底毁坏(照片3)。

(2) 建筑结构不合理。部分村民在建造房屋时墙的下半部分用夯土墙, 上半部分用土坯墙。黄土本身孔隙度大, 结构疏松, 抗震性能差。土坯墙和夯土墙混合搭建, 由于上下结构强度的差异, 一旦发生地震, 地震波的强烈作用容易造成墙体失稳、倒塌。

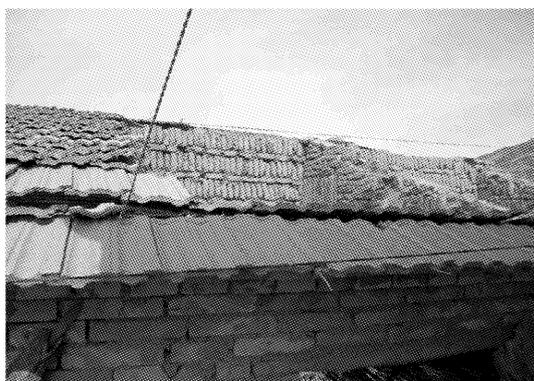
宁夏南部山区大多数房屋屋顶的木檩条直接放置在纵墙或山墙上, 没有采取任何加固措施就在其上铺上苇子和屋瓦。地震时墙体受到地震波作用产生水平晃动, 很容易导致木檩条掉落, 从而造成屋顶坍塌。汶川地震中以这种方式搭建的房屋均受到较为严重的破坏(照片4)。

照片4 泾源县泾河源镇一户屋顶坍塌

Photo 4 A roof collapse in Jinghe Town, Jingyuan County

(3) 墙体和屋顶无连结措施。村民搭建的一些简易房屋只是将木檀条横担在纵墙或山墙上, 没有任何连结固定设施, 木檀条的长短和粗细也不一致。地震波引起墙体晃动时很容易使木檀条掉落, 从而导致屋顶塌陷。另外, 墙体之间看似紧密连接在一起, 但实际上每一堵墙都相互独立, 地震时就容易造成墙角开裂(施伟华等, 2004)。

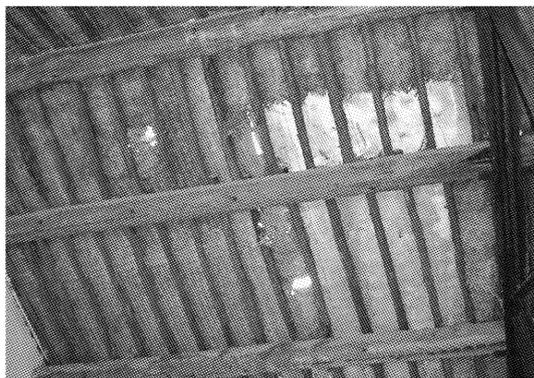
木架结构的屋顶, 通常以草席、草泥和屋瓦覆盖, 地震发生时的强烈作用力使屋顶泥土、瓦片掉落(照片5)。

照片5 隆德县沙塘镇一户屋顶见光

Photo 5 Light leakage of a roof in Shatang Town, Longde County

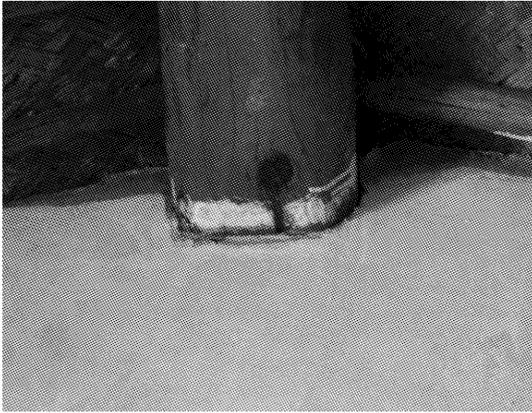
木架结构的屋顶、横梁和墙体之间没有任何拉结措施，因而汶川地震导致房屋横梁错位（照片6）。

照片6 彭阳县城阳乡一户房屋横梁错位
Photo 6 Beam movement in Chengyang Village,
Pengyang County

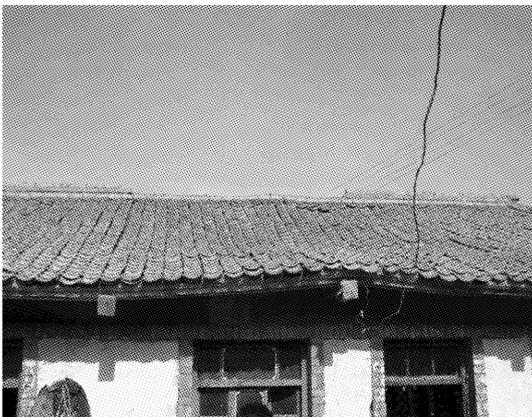
汶川地震中，黄土震陷会导致地基失效或部分失效，从而引起屋顶变形。屋脊在地震发生时产生的水平力的作用下掉落（照片7）。

照片7 泾源县泾河源镇一户房屋
屋脊掉落和屋顶变形

Photo 7 Fastigium flopped and roof shaped
in Jinghe Town, Jingyuan County

(4) 地基处理不当。一些房屋在建造时只做了简单的地基处理或平整, 一旦遇到破坏性地震, 引起地基失效, 墙体即便很结实也难免会开裂甚至倒塌。

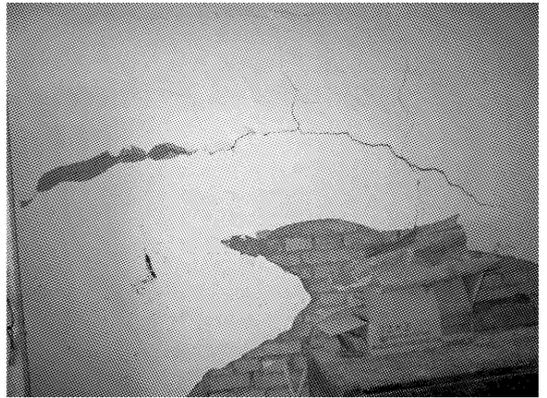
农民自行搭建房屋时，为了节约成本，常常就地取材，采用当地胶结度较差的黄土砌筑砖墙。

地震发生时容易导致墙体开裂（照片8）。

照片8 西吉县兴平乡一户房屋墙体开裂
Photo 8 Wall cracks in Xingping Village, Xiji County

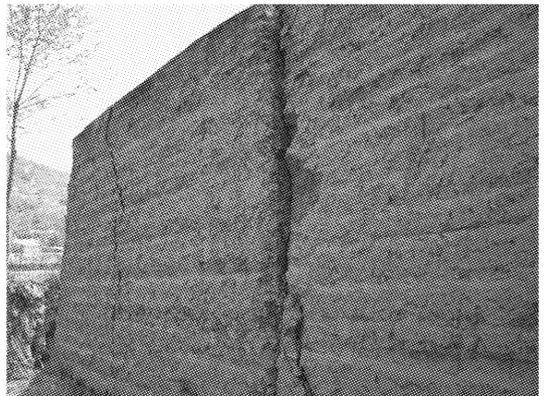
夯土墙体相互之间没有任何连接，地震时很容易造成墙体之间错动和倒塌（照片9）。

照片9 海原县郑旗乡一户房屋墙体外闪
Photo 9 An outward-leaning wall in Zhengqi Town,
Haiyuan County

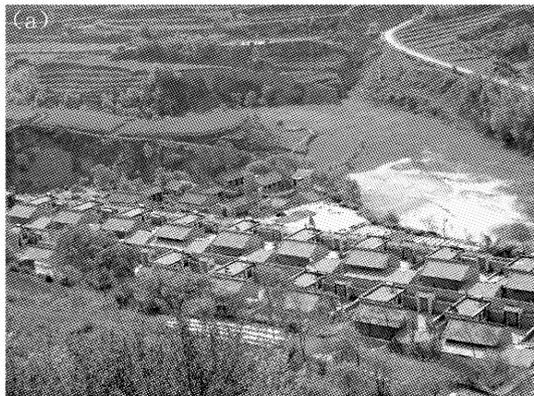
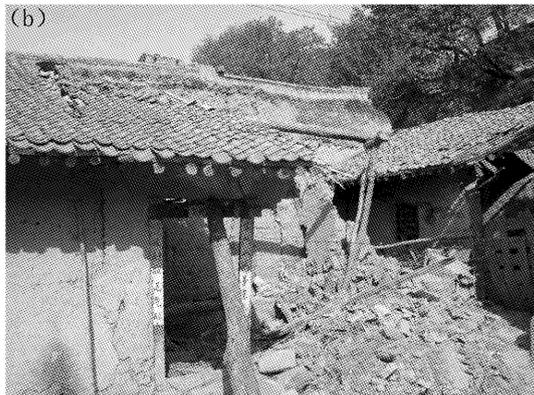
令人欣慰的是, 宁夏回族自治区政府已在“十五”期间开始实施“塞上农民新居”工程, 对全区的危窑危房进行有计划有步骤的搬迁或改造, 拟在“十一五”期间搬迁或改造南部山区4万户危窑危房。在调查中我们也发现, 农村新建房屋虽然与危窑危房相距不远, 但是在这次地震中没有受到明显影响和破坏(照片10)。

照片10 “塞上农民新居”(a)与危窑危房(b)对比(隆德县庄程乡)

Photo 10 The contrast of “Frontier Farmers New Home” (a) and the old collapsed building in Zhuangcheng Village, Longde County (b)
