汶川 8.0 级地震陕西灾区震害特征分析^{*}

张宇翔, 袁志祥

(陕西省地震局, 西安 710068)

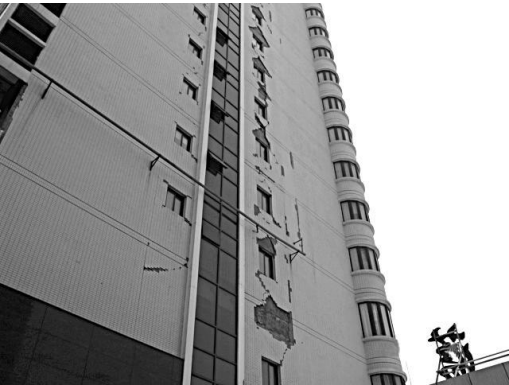
在西安市的Ⅳ度烈度异常区，室内大多数人首先感到头晕，随后明显感觉到摇晃。楼房低层的人多数惊慌跑出。高层建筑内，人无法站立，橱柜、书架中的物品被甩出。正在驾车的人以为汽车爆胎。少数老旧土木房屋倒塌，部分出现裂缝。少数砖混房屋出现裂缝。框架和高层框剪结构

房屋填充墙开裂（图 2）。市区有 24 座建筑塔吊也在地震中倒塌或折断（图 3）。地震时还有人看到田间油菜、麦苗随地震波起伏。西安市蓝田县普化镇杨斜村、三里镇陈家崖灞河河漫滩上有砂土液化现象（陕西省地震局地震现场工作队，2008^{a、b}）。

图 2 西安市一高层建筑破坏情况
Fig 2 Damage of a high-rise building in Xi'an

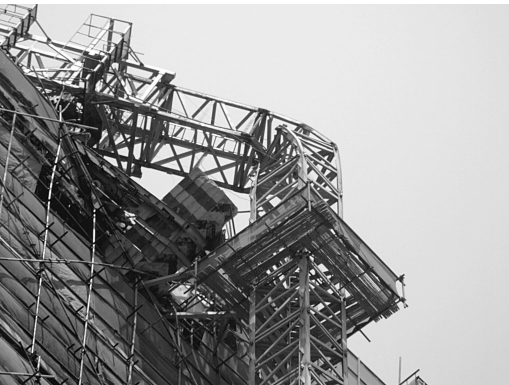
图 3 西安市一建设工地正在施工的塔吊折断
Fig 3 A tower crane broke in operation at a construction site in Xi'an

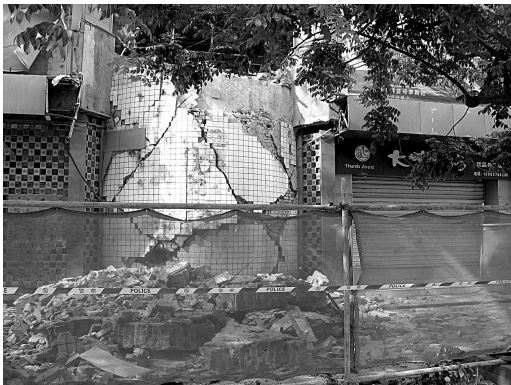
在宝鸡市陈仓区烈度异常区，群众普遍震感强烈，惊慌跑出室外。多数人头发昏、发晕，听到门窗作响，行人走路困难。砖混房屋承重墙体出现多处明显裂缝，框架结构房屋部分构造柱有裂缝，填充墙有多条裂缝；大部分砖混、框架楼东西墙体开裂现象严重（图 4、图 5）。承重柱、

梁倾斜错动，错距 1 ~ 5 m ；大部分建筑被破坏并出现 X 形裂缝（陕西省地震局地震现场工作队，2008^{a、b}）。

图 4 宝鸡市陈仓区东西大街某转角楼破坏严重
Fig 4 Heavy damage of a corner house in the Dongxi street in Chencang District of Baoji City

陕西省地震局工程地震勘察研究院（2008）在震后对宝鸡市陈仓区地震烈度异常区进行的地震工程地质勘察结果显示：陈仓区震害异常带内无地基失效现象发生；地层连续、稳定，没有发现断层活动错断地层迹象，场地稳定性良好；该地区地下 10 m 以内主要为填土、黄土、古土壤和粉质粘土，10 m 以下为圆砾、卵石层；有部分地段场地属自重湿陷性黄土，其余均为非自重湿陷性黄土，地基湿陷等级较低。该地区地下水位埋藏深度为 24 m，20 m 深度范围内无可液化的土层。舒优良（2008）研究认为该地区出现高烈度异常的原因有两个：一是该地区位于龙门山断裂向北东方向破坏的扩展方向上，受到地震时一系列破坏子源的叠加影响，加重了对建筑物的破坏程度；二是该地区局部地段分布有较厚的软弱地层，这些软弱地层对地震波进行了明显的放大，加重了地面建筑物的损坏程度。这一观点被不同强震观测点上的强震加速度记录所证明。在同等条件下，土层场地强震加速度记录是基岩场地的 2 ~ 3 倍，如建在基岩上的汤峪、乾陵和长安强震台的记录比其他强震台的记录明显偏小。

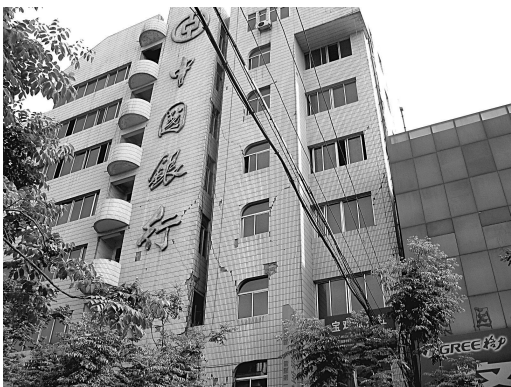
图 5 宝鸡市陈仓区东西大街中国银行大楼破坏
Fig 5 Damage of a building of Bank of China in the Dongxi street in Chencang District of Baoji City
