彝良 5.7、5.6 级地震烈度分布及烈度异常区 震害特征初步分析*

周桂华, 非明伦, 张彦琪, 郑定昌

(云南省地震局, 云南 昆明 650224)

Analysis on Intensity Distribution and Seismic Disaster Characteristics in Intensity Abnormal Areas of Yiliang $M5.7, 5.6$ Earthquakes

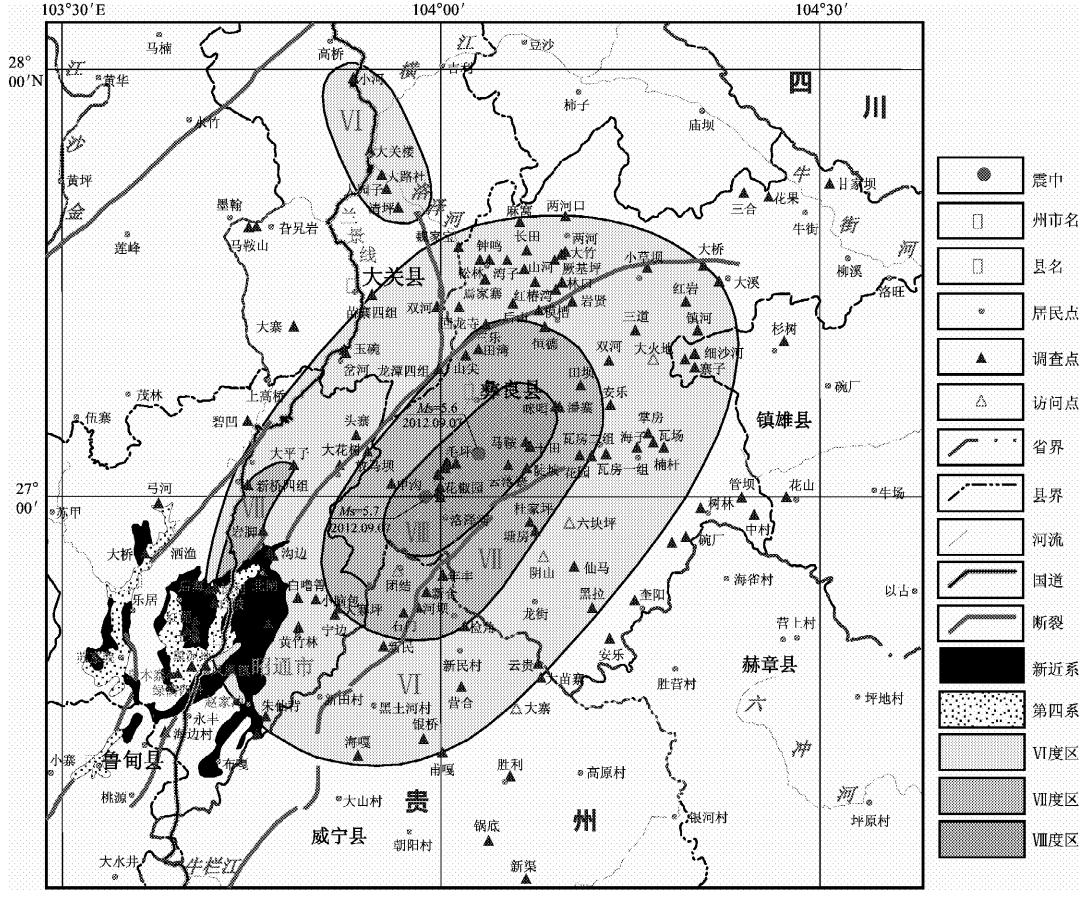
图 1 2012 年 9 月 7 日彝良地震烈度分布图 (云南省地震局, 2012)

根据烈度考察得到本次地震烈度分布图 (图 1)。极震区烈度达 VIII 度, 等震线形状呈椭圆形, 长轴走向北东向。宏观震中位于洛泽河镇的毛坪村至老洛泽河村一带, 烈度区总面积 $3\,697\text{ km}^2$, 其中, 云南震区烈度面积 $3\,118\text{ km}^2$, 贵州震区烈度面积 579 km^2 。形成了 VIII 度、VII 度、VI 度 3 个破坏区及 2 个烈度异常区 (图 1)。

由彝良 5.7、5.6 级地震烈度分布图（图 1）所示：VII 度异常区处于昭鲁主断裂带边上，VI 度异常区处于昭鲁次级断裂带边上。有研究表明，与主发震断裂关系密切的活动断裂往往使烈度增高，断层破碎带上震害往往也加重等。
