青海省同仁地震台前兆测项干扰因素分析*

摘要: 对2008~2012年青海省地震局同仁地震台前兆测项所受到的干扰情况进行了分析, 分析结果认为: 环境干扰因素主要有西山沟河渗水、气压突变和雷电等; 人为干扰因素包括校准、检查、换水、供电线路改造等; 观测技术系统干扰因素有供电电源故障、开机和重启仪器、仪器主机(数采)故障等。

Analysis on Interference Factor of Precursor Items at Tongren Station in Qinghai Province

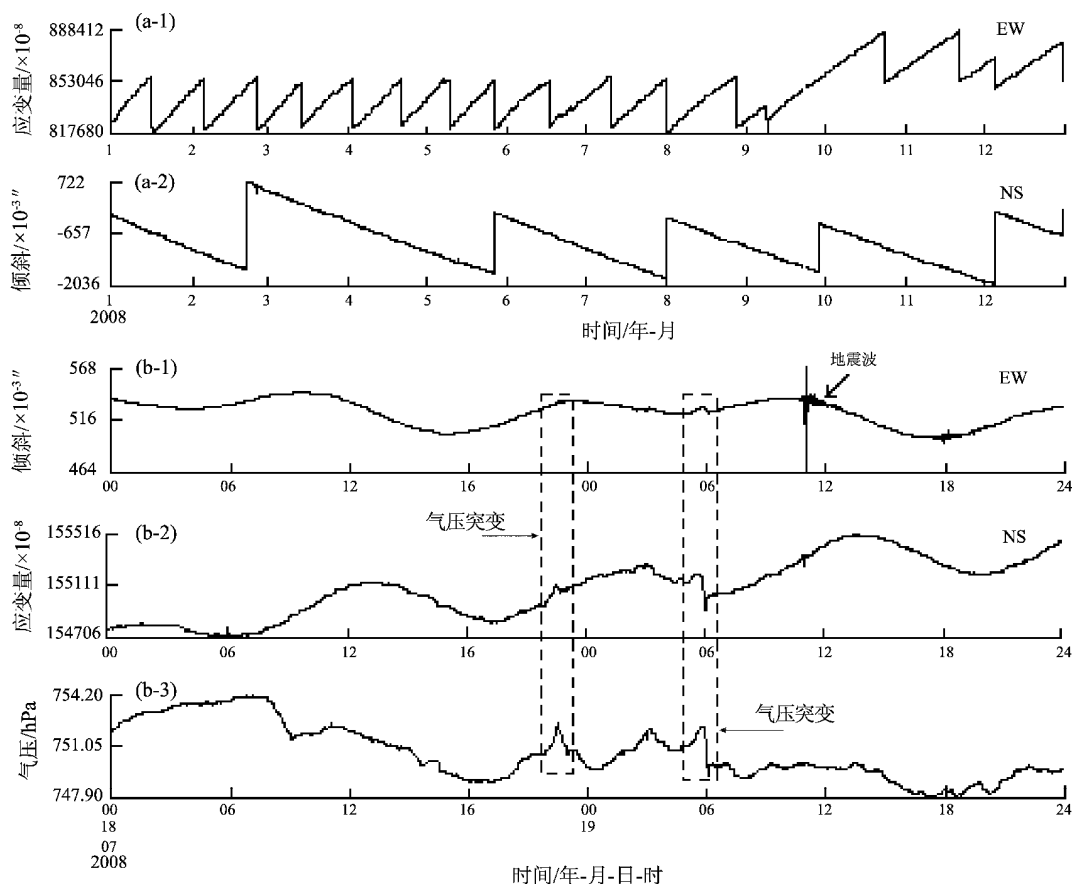
同仁地震台山洞东西向放置仪器敦坑道发现有地下水渗出, 从最西端的仪器主墩开始, 至第 3 个仪器支墩结束, 共有 4 个墩子底部渗水, 且连成一线。一年四季不断地从墩底涌出, 在雨量充沛

的时节, 出水量会更多。渗出的地下水带有白色的物质, 温度为 16 ℃ 左右。河流渗水导致仪器墩倾斜变形, 最严重的为最西端的仪器主墩, 该墩顶面已开始向西倾斜, 并带动坑底变形, 通道的水泥护坡也出现裂缝, 保温泡沫板大体向北倾斜。根据洞口水温井钻孔资料, 井深 15.3 m 以上为粉质粘土, 上部夹有砂砾。15.3 ~ 17.8 m 为卵石, 岩芯采取率达 60% 以上, 20.2 ~ 106.5 m 为棕红色泥岩, 结构完整, 有裂隙发育, 岩芯采取率达 90% 以上, 无深层地下水。那么渗水从何而来呢? 西山沟河海拔高于洞口近百米, 两者之间可能存在水力上的联系。渗水水温 16 ℃ 说明渗水管道不是直线的, 而是类似于“鱼钩”状的, 在渗水的过程中存在一个加温环节。水温井深 100 m 处的温度在 17.2 ℃ 左右, 渗水管道的深度应至少在 100 m 以上。图 1a 中洞体应变 EW 向动态曲线一直向上变

图 1 环境因素对同仁地震台前兆测项动态曲线的影响

(a) 受西山沟河渗水的干扰; (b) 气压突变和雷电干扰

化,不断需要人工调零解决,这是仪器敦倾斜影响的结果;水管倾斜 NS 向动态曲线一直向下变化,虽然 NS 向坑道没有渗水,但渗水导致岩体变形必然会影响到 NS 向观测,只是干扰程度稍低罢了。

同仁地震台的环境干扰因素还有气压突变和雷电等。气压有日变化、年变化和非周期变化三种,气压日变化和年变化相对平缓(李延京等,2014)。气压突变是非周期变化的一种,可引起阵风或风暴,还可能产生雷电。在强雷暴天气出现时,可能会干扰数字化仪器的观测,当前兆数字化仪器的观测资料出现异常时,需要及时排除强雷暴干扰,否则较难区别是干扰还是前兆异常(邱永平,2003)。2008年7月18日21时~19日6时,山洞附近阴云密布,出现了两次气压突变,特别是19日6时前后,在15分钟内气压变化幅度达3 hPa,并伴随雷电和降雨,对水管倾斜和洞体应变的正常动态变化产生了一定的干扰(图1b),说明气压对测值的影响主要是以载荷方式作用的结果(王小平,2010),对深层水温观测未造成影响。

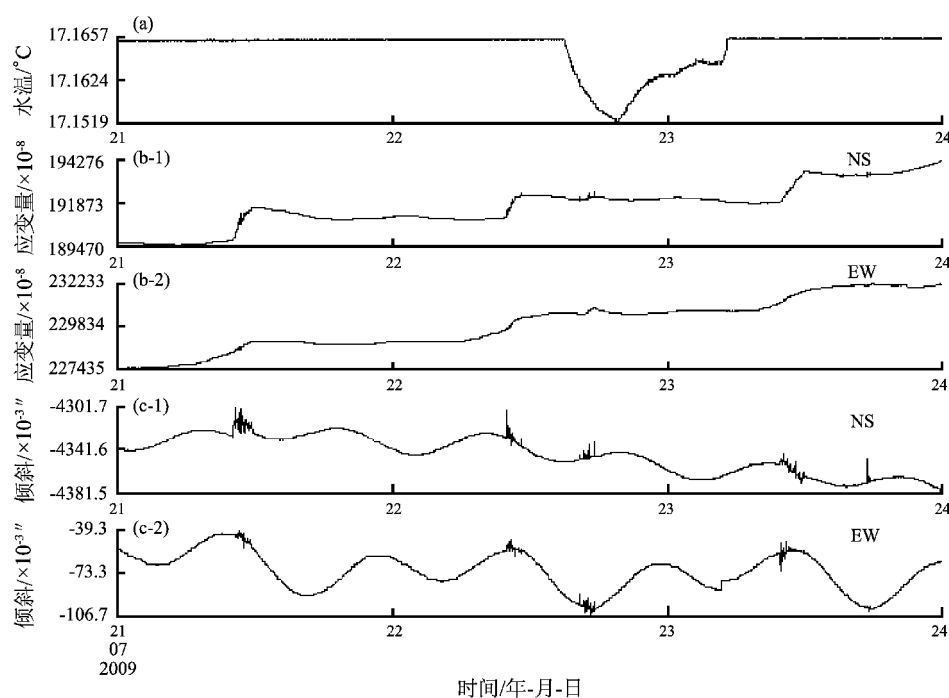
图2 山洞市电线路改造对同仁地震台前兆测项动态曲线的影响

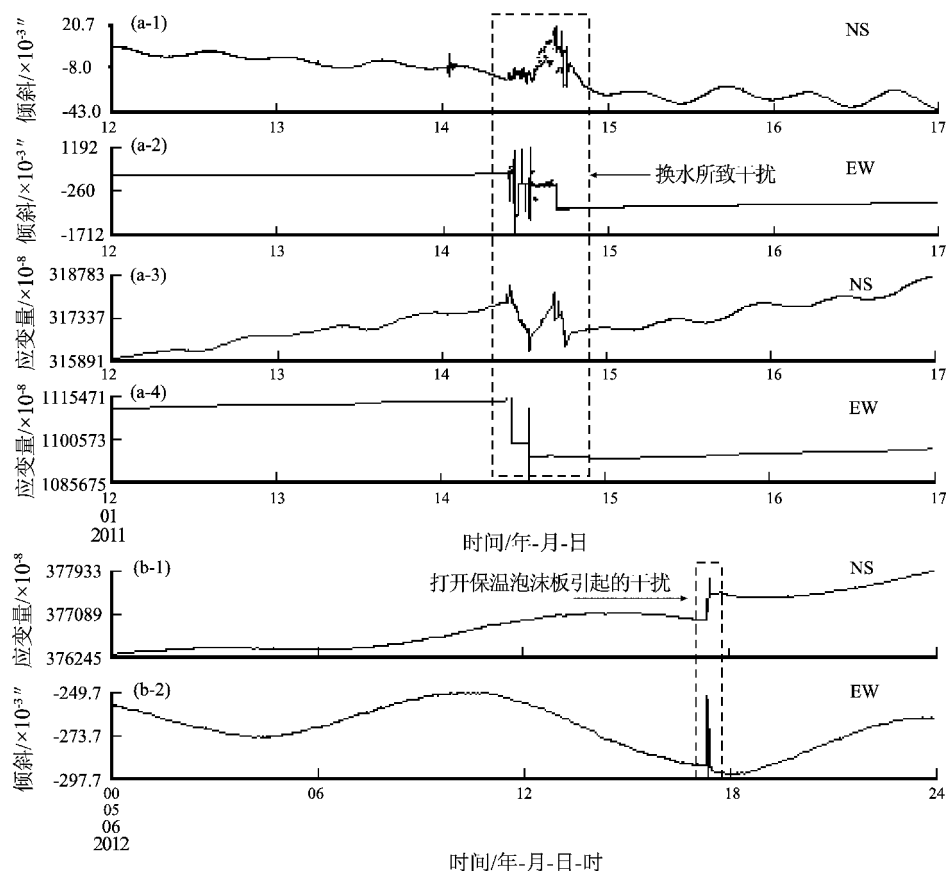
对仪器及时调零防止传感器靠摆走直线;在每年的6月底和12月底工作人员要对洞体应变仪和水管倾斜仪进行校准,调零和校准引起的干扰具有明显的特征,表现为阶梯状突升或突降。2009年7月21~23日工作人员对山洞市电线路进行了重新改造,改造期间需要经常断电,加之搬运物品、人员的频繁走动等人为活动的影响,水温仪、洞体应变仪和水管倾斜仪均受到了不同程度的干扰(图2)。2011年1月14日水管倾斜仪 EW 向管道内的水变为绿色,水质发生变化需要换水。在换水时段除了水管倾斜仪外,同墩位观测的洞体应变仪的两个分量也受到了较大的干扰。为了检查仪器的工作状态,有时需要打开保温泡沫板查看,这样的检查也会产生干扰,干扰的形态以尖锐的脉冲变化为主(图3)。上述人为因素干扰形态一般以尖锐脉冲或阶梯状变化为主,具有突变、高频、持续时间短、变化幅度大等特征。

图3 水管倾斜和洞体应变仪水管换水 (a) 及人为打开保温板检查 (b) 产生的干扰

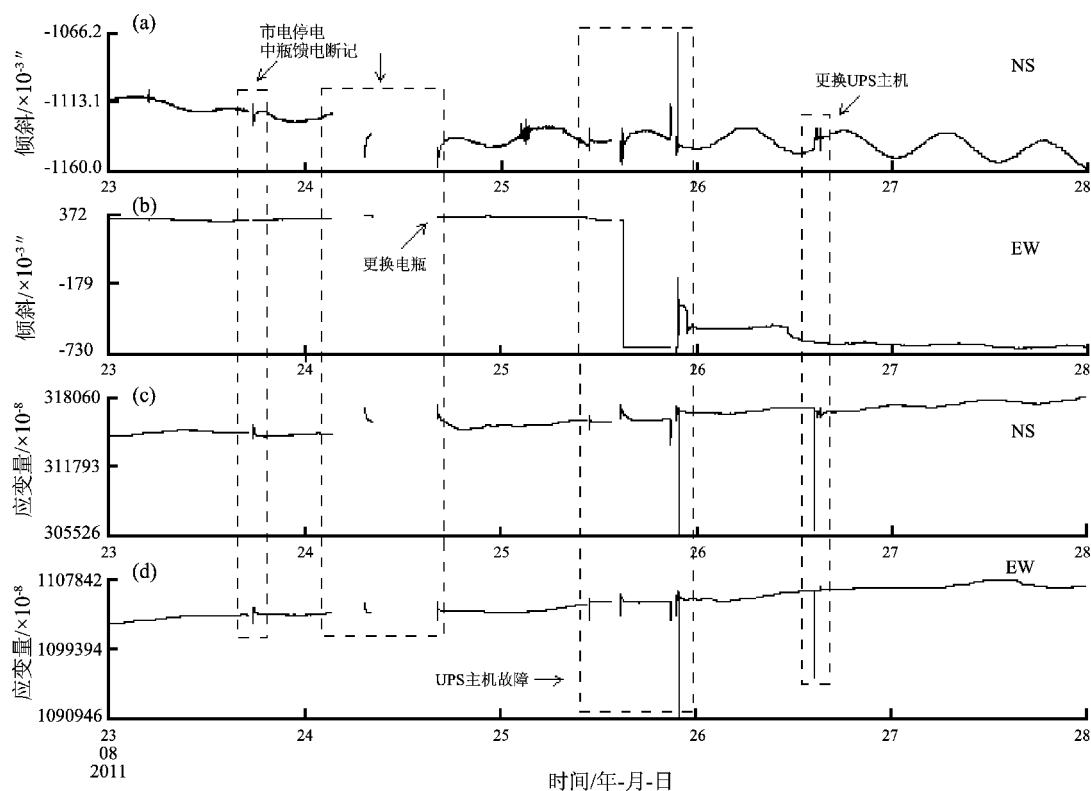
同仁地震台观测技术系统干扰因素主要有供电电源故障、开机和重启仪器、仪器主机（数采）故障等。供电电源故障包括电瓶馈电和 UPS 主机故障两方面，2011 年 8 月 24 日市电停电，因电瓶馈电造成水管倾斜仪和洞体应变仪断记，水温仪除了 UPS 供电外还自带有小电瓶，观测未受影响。更换电瓶后，8 月 25 日 UPS 主机又发生故障，8 月 26 日更换 UPS 主机，观测记录才恢复正常，水管倾斜和洞体应变动态曲线由于受到多次开机或重启仪器影响，出现了大幅突跳，持续时间一般在半小时以上。这是在加电的瞬间，电流过大，造成数采的工作状态失稳引起的。另外，仪器主机（数采）或摆体故障也会对动态曲线造成干扰，其典型特征是仪器仍然在运行，观测记录不稳定，异常与正常形态交错出现，这时应立即更换主机，彻底解决问题（图 4、5）。

图4 供电电源故障对水管倾斜 (a) 和洞体应变 (b) 的干扰

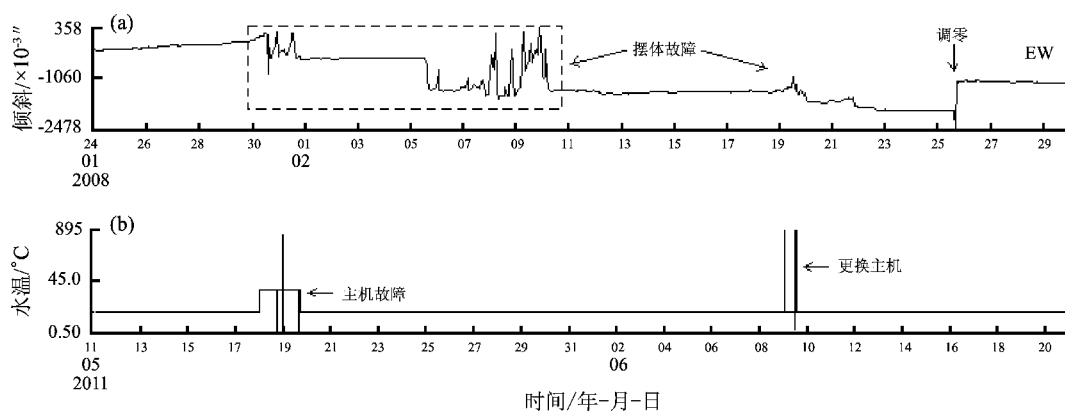
图5 仪器故障对水管倾斜仪 (a) 和水温动态变化 (b) 的干扰

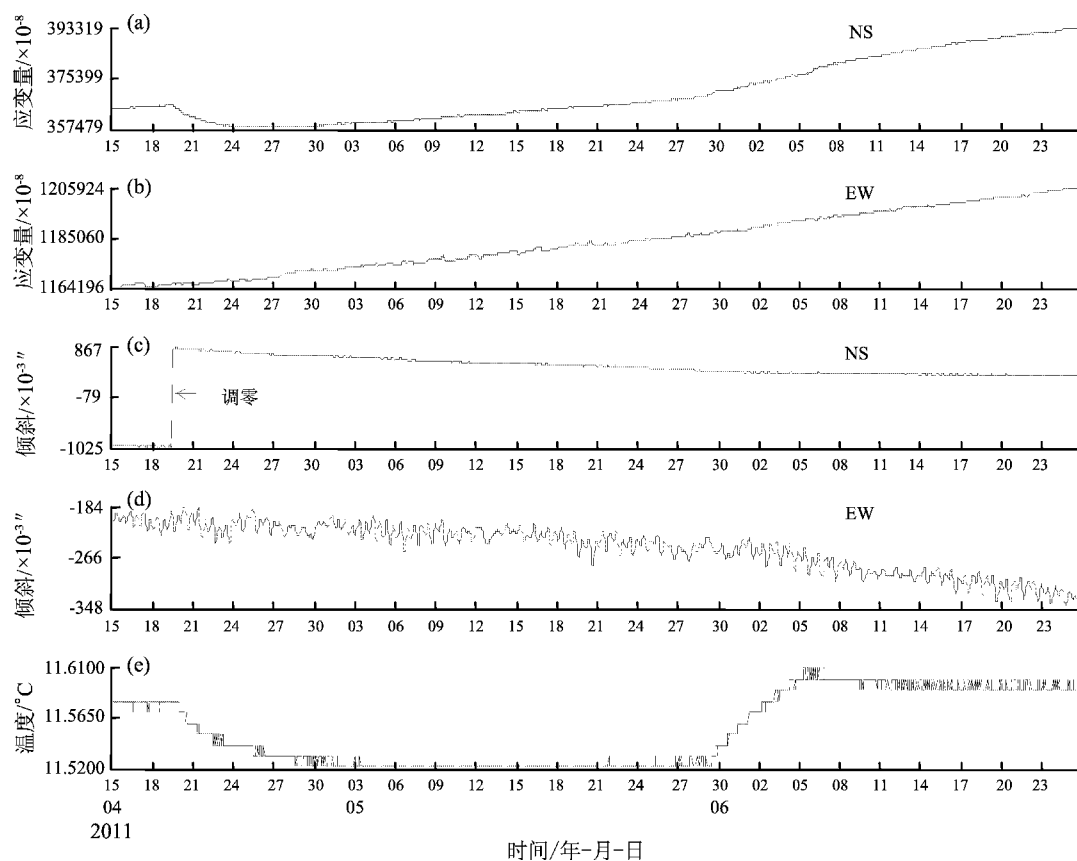
中发现，有的干扰找不到原因，不是没有原因，而是目前的认知水平有限，不排除一种干扰伴随着另一种干扰的出现而出现。如图 6 所示，2012 年 4 月 19 日~6 月 6 日洞体应变 NS 向和洞体室温（在 NS 向坑道内）出现了一次“U”型异常变化，此次异常变化恰好是在对水管倾斜调零之后发生的，洞体应变和水管倾斜 EW 向均没有异常反应，排除其为地震前兆异常。是不是保温泡沫板没盖好呢？经调查了解，没有相关的记录，值班人员也无法解释（图 6）。类似的情况 2012 年 12 月也出现过一次，不同的是洞体应变 NS 向和洞体室温处于异常上升时段，在 12 月 28 日对洞体应变 NS 向校准后，异常逐步恢复。这两次干扰与仪器调零和校准是否存在因果关系，确切的原因仍需进一步的研究。因为各前兆学科的地震分析预报和干扰因素的分析与排除密不可分（张朝明等，2003），武断下结论是不可取的。

图6 不明因素对同仁地震台洞体应变 NS (a)、EW (b) 及水管倾斜 NS (c)、EW (d)、辅助温度 (e) 的影响
