2014年鲁甸6.5级地震人员死亡原因调查及初步分析*

摘要: 研究了2014年鲁甸6.5级地震中人员死亡的耦合因子特征, 通过收集人员死亡统计数据, 整理分析极重灾区内(Ⅸ、Ⅷ度区)重要调查点的人员死亡原因及数量, 结合现场房屋震害调查数据及地震地质灾害考察资料, 总结房屋倒塌、房屋结构类型及比例、地震地质灾害对人员死亡的影响, 并归纳出房屋结构类型及比例与地震人员死亡的相关性。

Investigation and Preliminary Analysis on the Reason of Death Caused by Ludian $M_s6.5$ Earthquake in 2014

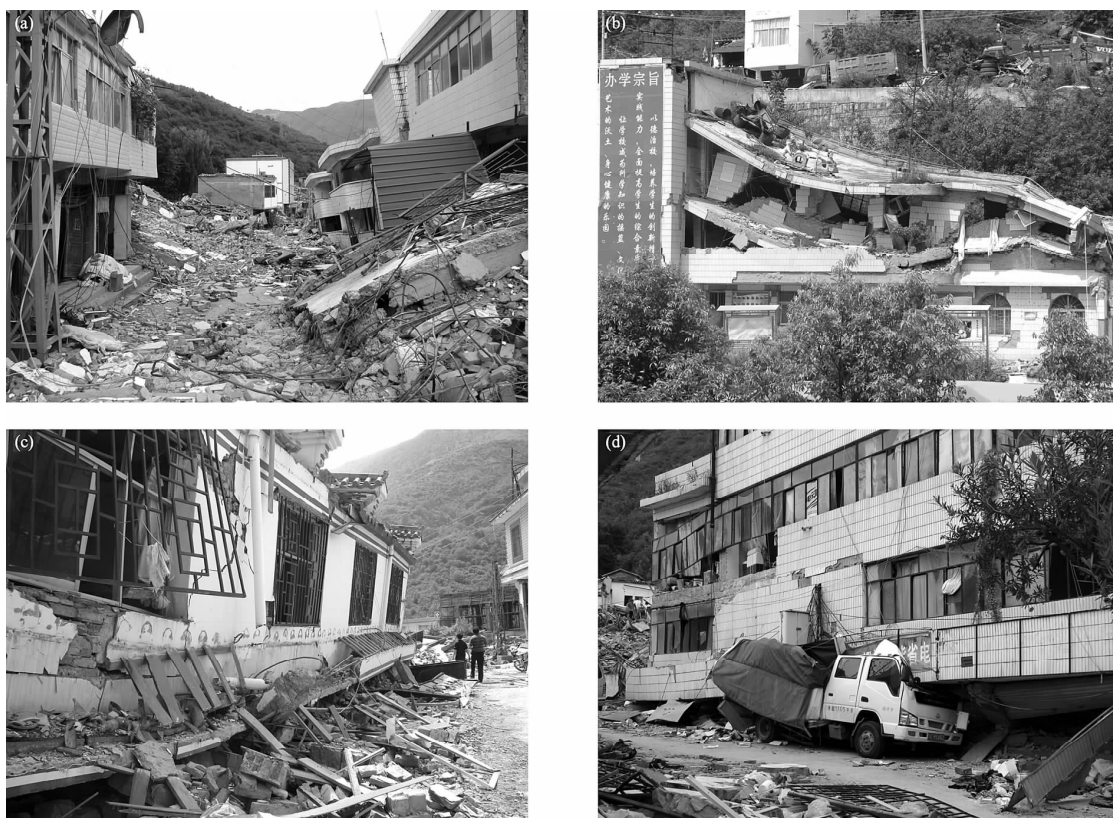
图3 龙头山砖混结构房屋破坏现场图

医院等公共资源，经济较为发达，人口密集；（2）龙泉社区包括新老两片集镇，房屋倒塌最为严重的老街子房屋大部分为20世纪90年代村民自建的底框砖混结构房屋，多为3~4层，未经过正规抗震设计和科学指导，圈梁、构造柱不完整，且部分房屋存在后期逐步加盖多层的情况，抗震性能差。该区域基本设防烈度为Ⅶ度，此次遭遇地震烈度为Ⅸ度。现场调查发现，老街子大量自建砖混结构房屋完全倒塌或坐层，或加盖楼层倒塌，室内人员逃生的机会较小，救援难度大，生还的机率较小；（3）地震时正值震区花椒采摘季节，大量青壮年劳动力集中于山上劳作，且为周末，学生放假在家，室内留下的多为老年人或儿童，降低了室内人员逃生自救的机率，同时也加重了此次地震地质灾害造成的人员伤亡（Chen, 2016; Lin, 2015）。

破坏烈度增大, 砖混结构房屋破坏显著严重, 造成的人口死亡率成倍增加。龙头山和翠屏砖混结构比例相差不大, 龙头山的简易房屋比例远低于翠屏, 框架结构比例远高于翠屏, 房屋抗震性能比例优于翠屏。但同样是遭遇Ⅸ度破坏, 龙头山人口死亡率高于翠屏, 主要是由于龙头山破坏最重的老街一带砖混结构房屋多为时间较老的自建房屋, 圈梁、构造柱不完整, 并存在有加盖楼层房屋的情况, 因此房屋抗震性能差, 大量出现倒塌或坐层破坏, 造成严重的人员伤亡。

(1)当遭遇烈度大于Ⅸ度时,农村地区自建砖混结构“无圈梁+构造柱”房屋越多,造成的人员死亡越为突出。在未来的民房恢复重建及新农村建设过程中,除了要对农民给予经济补助以外,建议住建等有关部门全面加强规划、设计、指导工作。

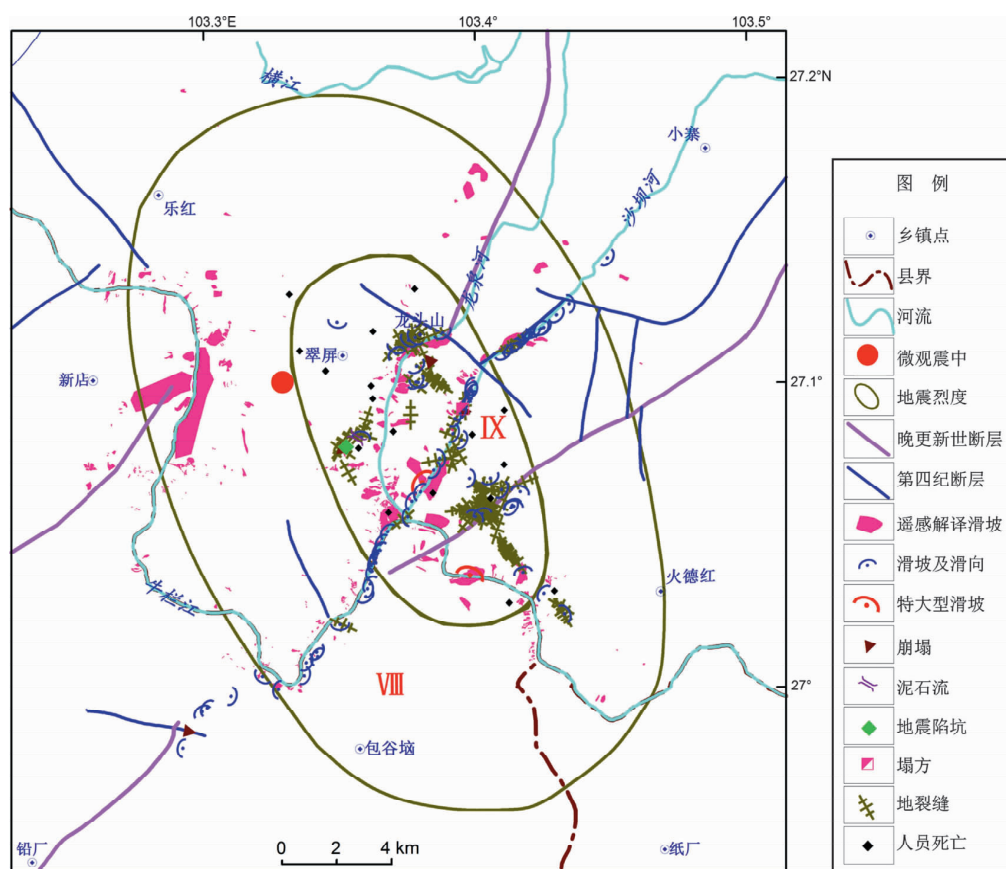
图4 鲁甸6.5级地震极重灾区地震地质灾害死亡分布示意图

此次地震引发地震地质灾害造成严重的人员死亡、失踪。在Ⅸ度区, 地震地质灾害点集中的村庄, 包括龙头山、八宝和光明, 因为地震地质灾害造成的人员死亡数分别为27、16和14人, 八宝失踪5人, 光明失踪3人。龙头山甘家寨子, 因地震引发大型滑坡, 造成人员失踪共计41人; 火德红乡李家山村王家坡地震引发山体滑坡, 共造成24人死亡; 李家山村红石岩山体滑坡崩塌, 造成9人死亡, 13人失踪, 并形成堰塞湖。

分析地震地质灾害对人员死亡情况的影响,得出如下规律:(1)地震地质灾害造成人员死亡主要集中在Ⅸ度及以上区域,大型地震地质灾害、大量人员死亡点主要沿河流分布,鲁甸地震中,地质灾害造成的人员死亡主要分布在牛栏河东岸沿龙泉河、沙坝河两岸,与震中距关系不大;(2)云南山区达到Ⅹ度及以上破坏时,地震地质灾害造成人员死亡比例大幅度增加;(3)Ⅸ度以下区域难以形成较大规模的地震地质灾害,但在云南山地环境下,偶尔会造成零散分布的人员死亡;(4)因区域地质构造背景不同,地震地质灾害造成人员死亡具有明显的地区差异,滇东北地区地质灾害造成的人员死亡尤为突出;(5)地震地质灾害造成人员死亡与季节明显相关,雨季人员死亡明显增多。

(4)地震地质灾害造成人员死亡主要集中在Ⅸ度及以上区,与河流、地形地貌相关较大,与震中距关系不大,并具有明显的地区差异;Ⅸ度以下区域难以形成较大规模的地震地质灾害,偶尔会造成零散分布的人员死亡。建议在建房选址时要充分考虑周边的环境,尽量远离地质灾害隐患点。在无法选择的情况下,新建房屋时国土、住建等相应部门应给予相应的技术指导。
