鲁甸地震宏观震中建筑群震害分析与抗震韧性评估*

Regional Damage Analysis and Resilience Evaluation of Buildings in the Epicenter Region of 2014 Ludian Earthquake

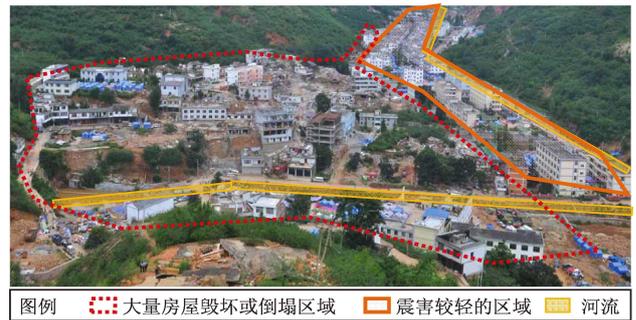
图 1 宏观震中龙头山镇建筑震害情况
Fig. 1 Seismic damage of the macro epicenter, Longtoushan town

图1具体展示了龙头山镇的破坏情况, 在红虚线内, 房屋大部分倒塌或严重破坏, 而在红实线内, 建筑的破坏非常轻, 二者产生了鲜明的对比(Lin *et al.*, 2015)。笔者对龙头山镇城区(龙泉社区)192栋建筑的震害资料进行逐栋整理与分析, 并结合地震前后遥感数据、新闻(木胜玉,

2015); 另一方面, 局部区域异常强烈的地震动及其产生的异常严重震害也可能对全局产生决定性的影响, 龙头山镇部分区域(图1中红虚线包围区域)建筑群的毁坏与倒塌整体上加重了此次地震的震害与伤亡。

的2个区域，一个区域建筑破坏非常严重，建筑主要位于一个“小土坡”上，另一个区域震害轻微，建筑主要沿河布置（图1）。这2个区域彼此相邻，且均位于IX度区内。震害非常严重区域记录到的PGA约1g，震害轻微区域虽无台站，但根据数值模拟的试算结果，实际的PGA非常小，应小于0.1g。地震作用在小范围内的巨大差异主要因为该区域复杂的地形与场地条件（魏勇，2018）。

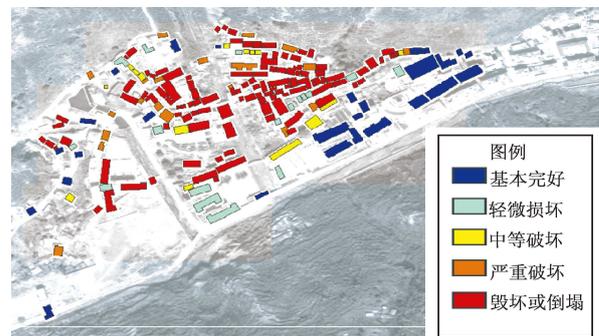
图 2 龙头山镇建筑群地震破坏空间分布
Fig. 2 Seismic damage spatial distribution of buildings in Longtoushan Town

2014a) 等资料, 给出了 2014 年鲁甸地震发生后建筑群地震破坏空间分布, 如图 2 所示。根据《(构) 筑物地震破坏等级划分》(GB/T 24335—2009) 规定, 并参考《中国地震烈度表》(GB/T 17742—2008) 对破坏等级的描述, 将建筑的破坏等级分为 5 级, 并分别定义为基本完好、轻微损坏、中等破坏、严重破坏、毁坏或倒塌。上述标准均对建筑的损伤程度定义了 5 个等级, 尽管描述方式与评估流程有差异, 但其损伤等级的确定均综合考虑了构件的破坏、功能的损失与修复的难易程度等因素。

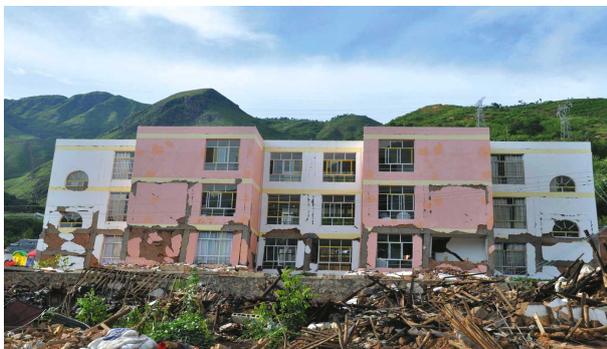
龙头山镇的建筑可分为 5 类: 钢筋混凝土框架结构 (RC 框架)、普通砌体结构、约束砌体结构和木架结构、土木结构。砌体结构分为普通 (无约束) 砌体结构和约束砌体结构, 二者的本质差别在于结构是否具有确保其整体性的抗震构造措施。木架结构的主体承重结构为木框架, 而土木结构的承重部件以生土或夯土为主, 木头用于加强结构的整体性。图 3 给出了该区域典型结构类型的破坏示例。图 3a 为钢筋混凝土框架结构, 底层残余层间位移角达 $1/18$, 大量梁柱端部严重破坏, 底层填充墙严重破坏, 破坏等级介于严重破坏与

(a) 钢筋混凝土框架结构严重破坏

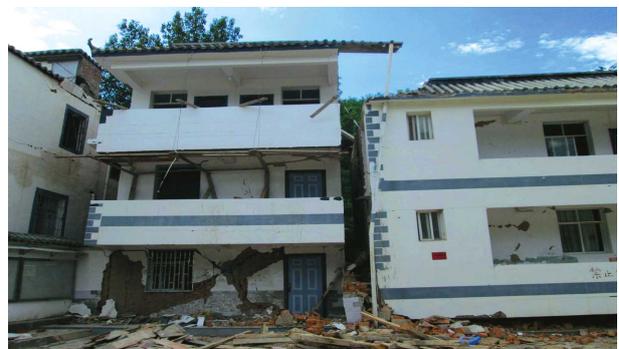
(b) 砌体结构倒塌

倒塌之间；图 3b 为约束砌体结构，图中左侧建筑的首层墙体出现了严重的 X 型开裂，由于地震作用过大，墙体裂缝贯穿了构造柱，而图中右侧建筑则整个底层彻底倒塌，破坏等级为倒塌；图 3c 为当地的木架结构，结构严重受损，墙体几乎彻底破坏，破坏等级为严重破坏；图 3d 为土木结构彻底坍塌，土木结构整体性普遍较差，且墙体强度较低。

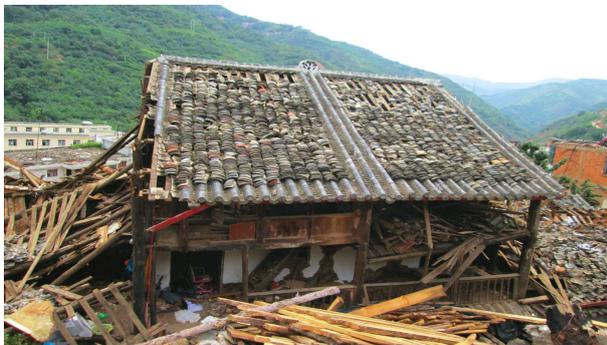
(c) 木架结构严重破坏

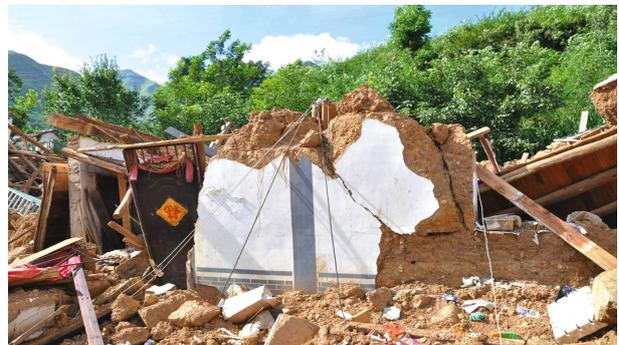
(d) 土木结构倒塌

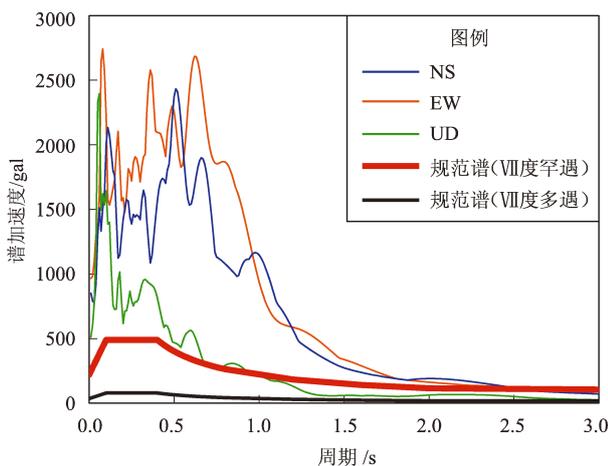
图 4 龙头山镇地震动记录拟加速度反应谱与规范设计反应谱的对比

需要指出的是，即使将震害较轻的区域包含在内，192 栋建筑中，倒塌建筑数量仍多达 122 栋，建筑的倒塌率高达 63.5%，而其中不乏经过正规设计且具有良好的抗震构造措施的公共建筑。图 4 给出了在建筑倒塌较集中区域记录到的地震动的拟加速度反应谱，当结构基本周期小于 1.0 s 时，实际地震动产生的水平作用力是规范规定的罕遇地震的 4~5 倍，该地震动的 PGA 将近 1.0 g (冀昆等, 2014)，甚至远远超越规范规定的 9 度区的罕遇地震的 PGA。中低层建筑的严重破坏和倒塌的主要原因是地震作用远远超出了设防水准 (陆新征等, 2014)，由于地震作用太大，不少建筑的底层彻底垮塌 (Lin *et al.*, 2015)，如图 3c 所示。虽然实际地震作用远远超出规范设计要求，对于结构形状规则、刚度分布均匀、填充墙分布均匀的结构，多以严重破坏为主，并未造成彻底倒塌，如图 3b 所示。

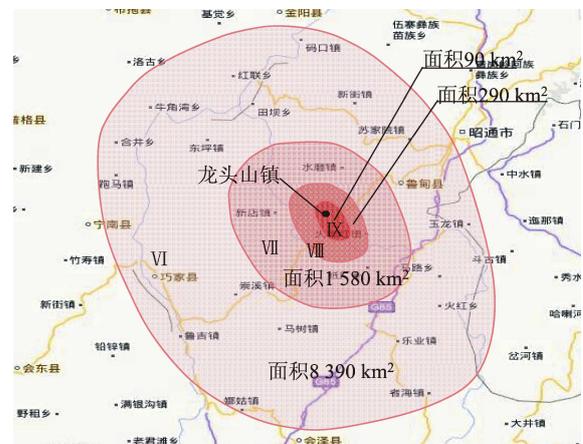
图 5 2014 年云南鲁甸 6.5 级地震烈度图
Fig. 5 Intensity map of 2014 Ludian M_s 6.5 earthquake in Yunnan province

鲁甸地震的震害表现出了“小震大灾”的特征。地震的破坏力受到诸多因素的影响，既和地震产生的地面运动激烈程度有关，又和工程结构的抗震能力有关。根据中国地震局发布的地震烈度图 (木胜玉, 2014a)，云南鲁甸 6.5 级地震的 VI 度区的面积为 8 390 km²，VII 度区的面积为 1 580 km²，VIII 度区的面积为 290 km²，IX 度区的面积为 90 km² (图 5)。云南景谷 6.6 级地震的 VI 度区的面积为 9 780 km²，VII 度区的面积为 1 750 km²，VIII 度区的面积为 400 km²，IX 度区的面积为零 (木胜玉, 2014b)。

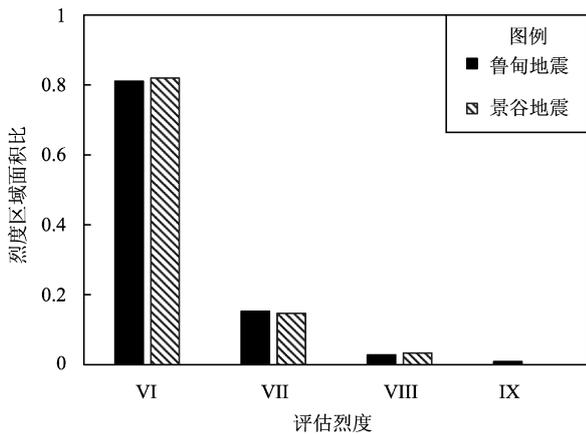
图6 鲁甸地震与景谷地震影响区比较
Fig. 6 Comparison of the affected area between the Ludian earthquake and Jinggu earthquake

图 6 给出了这 2 个地震不同烈度区的比较，纵坐标的烈度区面积比为各个烈度区域的面积与各自地震 VI 度及以上烈度区的总面积的比值。景谷地震 VI 度及以上区域总面积要比鲁甸地震大 15%，但是震害却轻很多。景谷地震人员伤亡人数远远小于鲁甸地震，主要是因为人员伤亡情况很大程度上与房屋建筑的破坏与倒塌情况相关。从图 6 可以发现，2 个相当震级地震不同烈度区面积占总面积的比例大致相当，但鲁甸地震多了一个 IX 度区，有更多的能量集中在距离震源较近的区域，龙头山镇及其周边村镇正是位于该区内。一方面，鲁甸地震影响区房屋抗震能力相对较差且人口相对较稠密，容易导致地震的影响加重 (和嘉吉等，

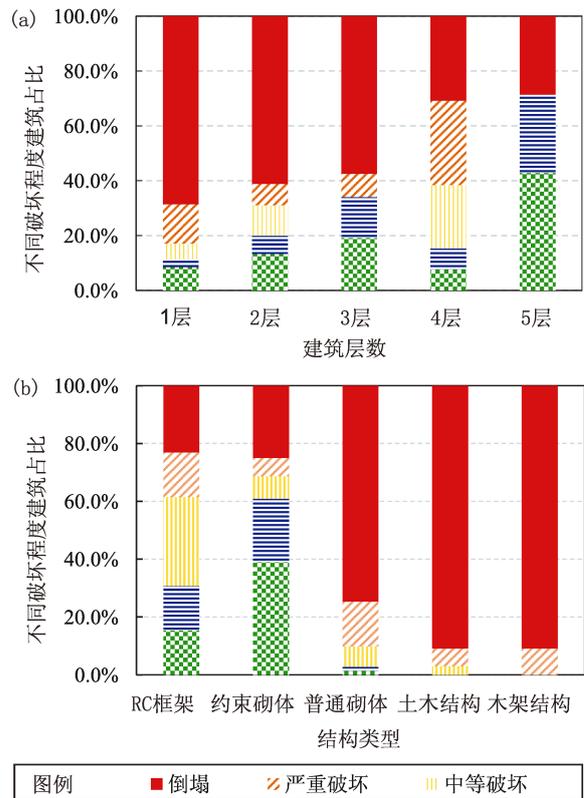
图7 不同层数 (a) 不同结构类型 (b) 房屋中各种破坏程度建筑的占比
Fig. 7 The proportion of each damage level for different numbers of stories (a) and different structure types (b)

为了从建筑群的角度进一步分析龙头山镇地震致灾特点, 比较不同参数与震害的相关性, 对城区192栋建筑进行了分类统计, 给出了各类房屋中各种破坏程度的占比, 如图7所示。由图7a可见, 层数不同, 建筑发生破坏的可能性差异很大, 1~5层的建筑倒塌的比例分别达到了68.5%, 61.1%, 57.5%, 30.8%与20.8%。1~3层建筑中倒塌的比例非常高, 约%, 主要原因是低矮建筑里质量相对较差的自建房屋有相当比例; 而5层完好或轻微破坏的建筑超过%, 其中倒塌的建筑主要位于图1中红虚线包围的区域, 完好或轻微损坏的建筑位于红实线包围的区域。由此可见, 建筑的高度与可用的结构形式、结构的周期紧密相关, 这些结构属性与地震动特性相互结合, 对结构损伤破坏程度起着至关重要的影响。

结构类型不同, 建筑的抗震能力差异也很大, 普通砌体结构、土木结构与木架结构的倒塌率为74%~91%, 而RC框架与约束砌体结构的倒塌率在23%~25%(图7b)。一方面, 结构类型对震害的严重程度起着决定性的影响; 另一方面, 7度设防的RC框架结构和约束砌体结构, 即使在远远超越其设防水准的地震动作用下, 仍有相当高的“不倒”概率。历史上发生的破坏性地震, 往往出

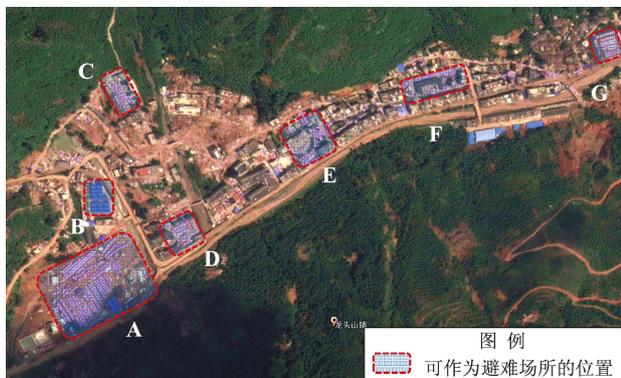
图8 龙头山镇震后临时避难区域分布
Fig. 8 Distribution of temporary shelters after the earthquake in Longtoushan Town

区域的抗震能力，不仅体现在抵御地震破坏的能力，还体现在遭受地震破坏后的应对处理能力与恢复重建能力。鲁甸地震中，龙头山镇遭到了严重的破坏，如何安排当地居民进行有效的避难与临时安置对防灾减灾具有重要意义，也是震后恢复工作的第一步。图8给出了该区域在地震后（主震发生后第17天）可设置帐篷与临时住房区域，共有7处。这些区域由预留地、广场、校园、院落等空地构成，分散在龙头山镇各处，用于安置失去居住场所的民众。其中，A位置的避难场所最大，地震前该处是一块空地。由于大量建筑的

破坏与倒塌，导致村民需要中长期避难。截至2015年5月（9个月后），B处被去除但其周围重新开辟了新的避难场所，其他6处保留，A处仍然是主要避难场所，C处附近增加了一块空地。可见，在防灾规划中，预留充分的避难场所，对应急救援、控制次生灾害、方便灾后重建具有重要意义。

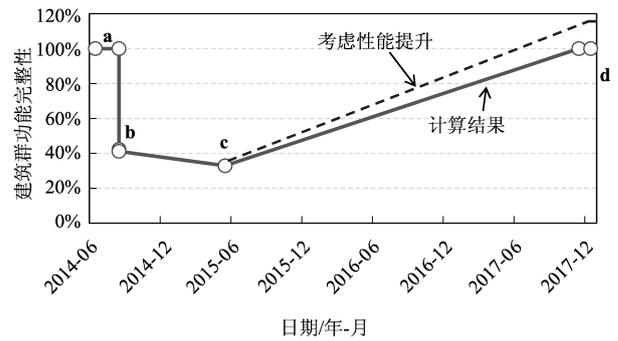
图 9 龙头山镇功能完整度随时间变化曲线

根据功能完整度的定义，得到龙头山镇建筑群功能完整度随时间变化曲线，如图9所示，图中a, b, c, d这4个点对应的龙头山卫星遥感图片，如图10所示。地震发生前功能完整度为1.0，其状态如图10a所示，地震发生后整个城镇的功能完整度降到41%，如图10b所示；随着重建的启动，

部分未倒塌但是不易修复的房屋也被拆除，功能完整度进一步降低到 33%，如图 10c 所示。由于国家、地方政府与社会各界支持并重视龙头山镇的重建工作，龙头山镇在恢复过程中，社会、经济和工程资源基本上是充足的，地震发生后约 3 年零 3 个月，该区域重建完毕（薛涛，2017），此时功能完全恢复，功能完整度为 1.0，之后功能完整度保持 1.0 不变，图 10d 给出了 2018 年的状态。龙头山镇在遭遇严重破坏后，以年均 20% 的速度对其功能完整性进行恢复。可见，区域功能完整度指标，可以较好地描述区域地震破坏与恢复过程的状态，与概念基本相符。

在重建过程中，龙头山镇除了保留部分严重破坏的建筑作为此次地震的纪念外，大部分严重破坏或倒塌的建筑均被彻底拆除，并在原先相对平坦的区域建立了抗震性能更好的民居与公共建筑，并环绕该城镇建立了新的道路，使其交通网络具有更高的冗余性。从这个意义上，该区域具备了比地震前更高的抗震能力和更完善的使用功能，功能的完整性应高于原先的 1.0，实际恢复曲线应为图 9 中的虚
