西南地区穿斗式木结构民居构造特点及震害特征分析

——以贵州山区为例*

摘要: 为了深入了解穿斗式木结构的抗震能力, 从该结构的建筑构造特点出发对其进行详细介绍。基于对贵州黔东南州、黔南州的乡镇村落的实地调查, 对穿斗式木结构的建筑特点和构造特点进行了分类归纳; 根据2021年四川泸县6.0级、2022年泸定6.8级地震震中的现场震害调查结果以及自2013年以来西南地区6.0级以上典型地震的震害资料, 总结了穿斗式木结构房屋的典型震害, 包括屋面破坏、围护墙破坏、木构架破坏等, 并分析了其震损原因。结果表明: 穿斗式木结构独特的榫卯连接形式, 使其木构架在地震作用下表现出良好的抗震能力, 而填充墙抗震性能相对较差。

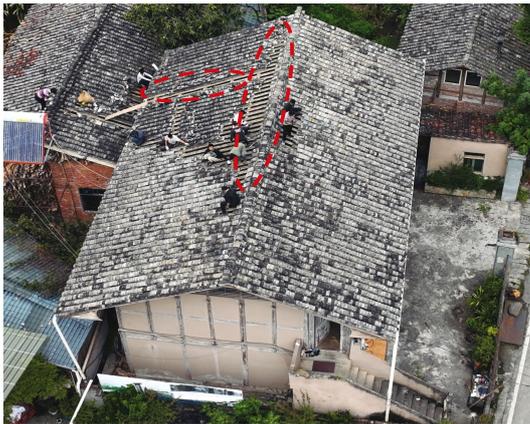
对于冷摊瓦屋面，瓦片之间采用叠压的方式进行连接，瓦片与椽子之间缺乏有效的连接措施，仅靠瓦片之间的摩擦力抵抗地震作用，在地震作用下易造成屋面溜瓦、堆瓦、落瓦等破坏现象（孙柏涛等，2014a, b）。在地震作用下，椽子和檩条等截面较小的屋面构件也容易发生折断、脱落等破坏现象，如2022年泸定6.8级地震中穿斗式木结构房屋的椽子、檩条破坏引起了屋面瓦破坏，如图11所示。

(a) 屋面溜瓦 (IX 度区)

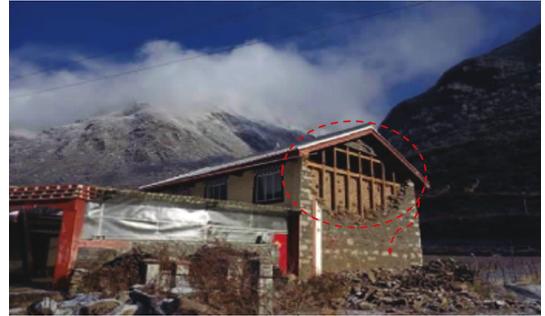
石墙作为围护墙的穿斗式木结构房屋的常见震害现象为木构架基本完好，顶部山墙局部掉落（图12a），山墙破坏最为严重甚至整体倒塌。这是由于石墙中砂浆强度较差，且与木构架之间并未设置有效的拉结措施。砌体围护墙常见的震损现象为墙体与木构架脱离、平面内墙体开裂及墙片整体倒塌（图12b），这是由于砌体墙体厚度多为120 mm，稳定性较差，在地震作用下，墙体易发生失稳现象（孙柏涛等，2014a, b）。木板墙作为围护墙体时，穿斗式木结构的震损相对较轻，常见的现象为山墙尖部木板墙脱落、底层木板倒塌（图12c），这是由于木板墙与木构架之间的材料相同变形能力较为相近，但两者之间多以榫槽的形式进行处理，两者连接并不可靠。

综上所述，在地震作用下，不同墙体之间的震害表现存在着差异性，但总体上看木结构具有更好的抗震性能，而砌体填充墙与石墙次之，造成这种震害差异的原因可总结为：①围护墙与木构架之间缺乏有效的连接措施；②围护墙与木构架两者之间的动力特性及变形能力相差较大，在地震作用下两者不能协同工作；③围护墙体本身的稳定性与整体性较差。

(a) 2014 年康定 6.3 级地震 VIII 度区房屋山墙倒塌

(3) 根据总结得到的西南地区历次地震中穿斗式木结构房屋的震损现象,可将不同围护墙的地震易损性按照从高至低的顺序划分为3个梯度。第一梯度:石墙、土坯墙;第二梯队:夯土墙、砖墙;第三梯度:木板墙。建议在新建及修缮加固工程中,优先选用易损性较低的木板墙、砖墙作为围护墙,并在墙体与木构架之间设置拉结铁件等构造措施。

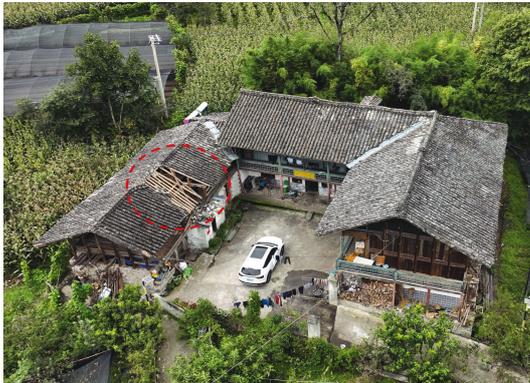
(b) 椽子折断 (IX 度区)

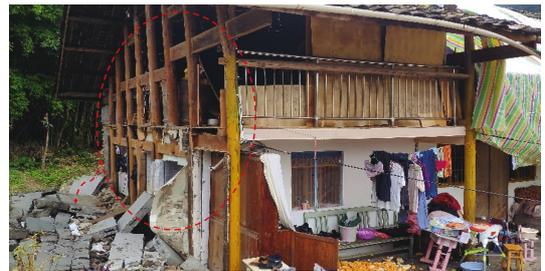
(b) 2022 年泸定 6.8 级地震 IX 度区房屋砌块墙体整体倒塌

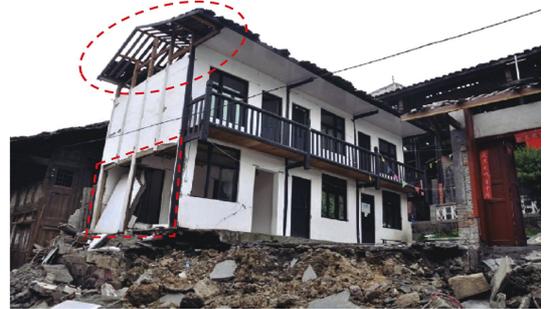
(c) 2013 年芦山 7.0 级地震 IX 度区房屋底层石膏板墙局部倒塌

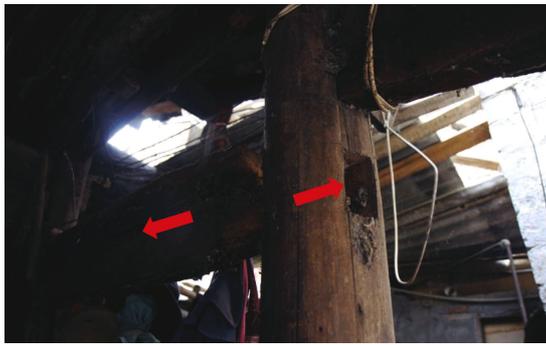
穿斗式木结构为半刚性节点超静定结构，部分榫卯节点的轻微松动或个别榫卯的脱开损坏并不会直接导致结构倒塌，荷载也可通过木构架的

内力重分布得到平衡。节点处的卯口尺寸通常略大于榫头的截面尺寸且节点处的构件存在截面削弱现象，在往复荷载作用下易发生脱榫、拔榫、折榫等现象（徐红杰等，2010），严重时甚至可能会引起构件的局部破坏及整体垮塌，如图 13a 所示。但榫头与卯口之间的缝隙，在不断的挤压、拔榫过程中节点能够产生较大的转动和变形，两者之间的摩擦滑移具有一定的耗能能力，可消耗一定的地震能量（姚侃等，2007）。

(a) 2013 年芦山 7.0 级地震Ⅷ度区房屋榫卯节点脱开

(2) 基于对榫卯节点的构造特点及抗震机理的认识,对于震后出现拔榫、脱榫现象的建筑,建议采用外贴碳纤维复合材料(CFRP)布条的方法进行加固,该方法既可约束节点脱榫,又不限制节点的转动,且能够增强节点的抗弯、抗剪承载力及耐腐蚀性;对于新建建筑,可适当增大木柱的截面尺寸,并在柱顶与柱中等截面削弱处设置必要的拉结措施等。

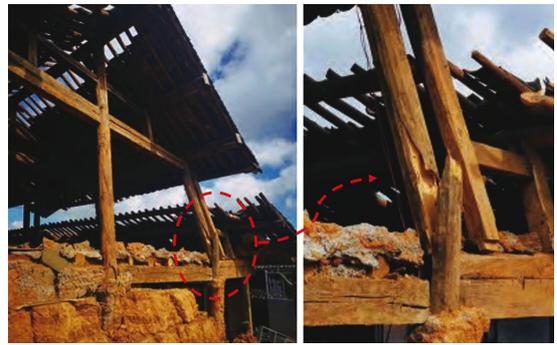
(b) 2021 年漾濞 6.4 级地震Ⅷ度区房屋木柱折断

现场调研的穿斗式木结构多以老旧建筑为主，此类建筑基本未经过抗震加固处理，随着房屋的使用年限的增加，木构架逐渐老化，常常会出现开裂、腐朽等现象。在地震作用下，柱枋构件的破断位置通常位于立柱开洞处（即构件截面削弱较大处）、木构架遭受腐蚀的位置或木柱枋接长的位置，如图 13b 所示（李成煜，1996；张方浩等，2021）。

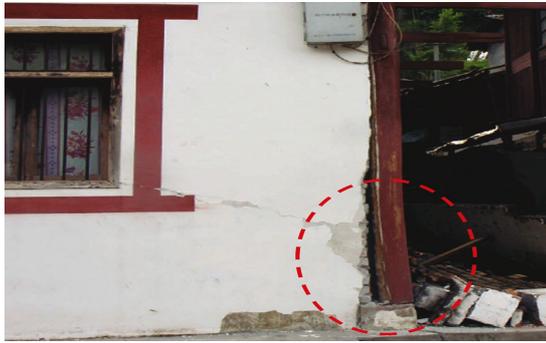
(c) 2013 年芦山 7.0 级地震Ⅷ度区房屋柱脚移位

穿斗式木结构柱底基本都未设置柱脚榫或拉结构造，而是直接浮搁于柱础石上，这种浮放的处理方式允许柱脚可以发生轻微的变形。在地震

作用下，柱底与柱础石之间的摩擦力与微小变形来抵抗侧向作用，可减轻上部结构的地震作用，但常出现柱脚移位现象，严重时会引起结构的倒塌，如图 13c 所示。

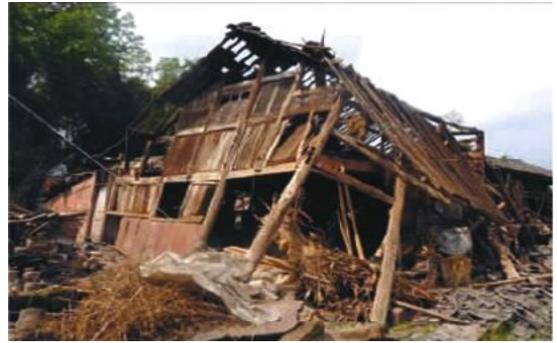
(d) 2013 年芦山 7.0 级地震Ⅷ度区房屋木构架纵向倒塌

穿斗式木结构的横向由多根立柱及穿枋组成并加以填充墙形成一榀稳定的木构架；纵向由多根斗枋通过榫卯连接将木构架组成木框架，但缺乏可靠的连接构造措施。整体上看，横向刚度优于纵向刚度，在地震作用下纵向易出现晃动，从而引起房屋发生整体纵向倾斜，如图 13d 所示（高永武等，2013）。
