Sun L, Liu J L. 2025. Seismic damage to buildings in the Luding $M_s 6.8$ earthquake-hit area, Sichuan Province[J]. *Journal of Seismological Research*, 48(1): 123–131, doi:10.20015/j.cnki.ISSN1000-0666.2025.0013.

2022年泸定6.8级地震房屋震害及其统计分析*

摘要: 2022年四川省甘孜州泸定县发生6.8级地震。依据现场调查资料,介绍了震区房屋的主要结构类型及其建造特点,总结了各类房屋结构的典型震害现象,探讨了各类房屋典型震害特征的产生机理。通过震害数据的统计分析,建立了本次地震中各类结构房屋的震害矩阵,并与其他学者的研究成果进行了对比,研究了不同房屋类型各地震破坏等级分布规律,给出了砖混结构房屋的地震易损性曲线。根据本次地震的震害特点,给出了提升房屋抗震能力的建议。

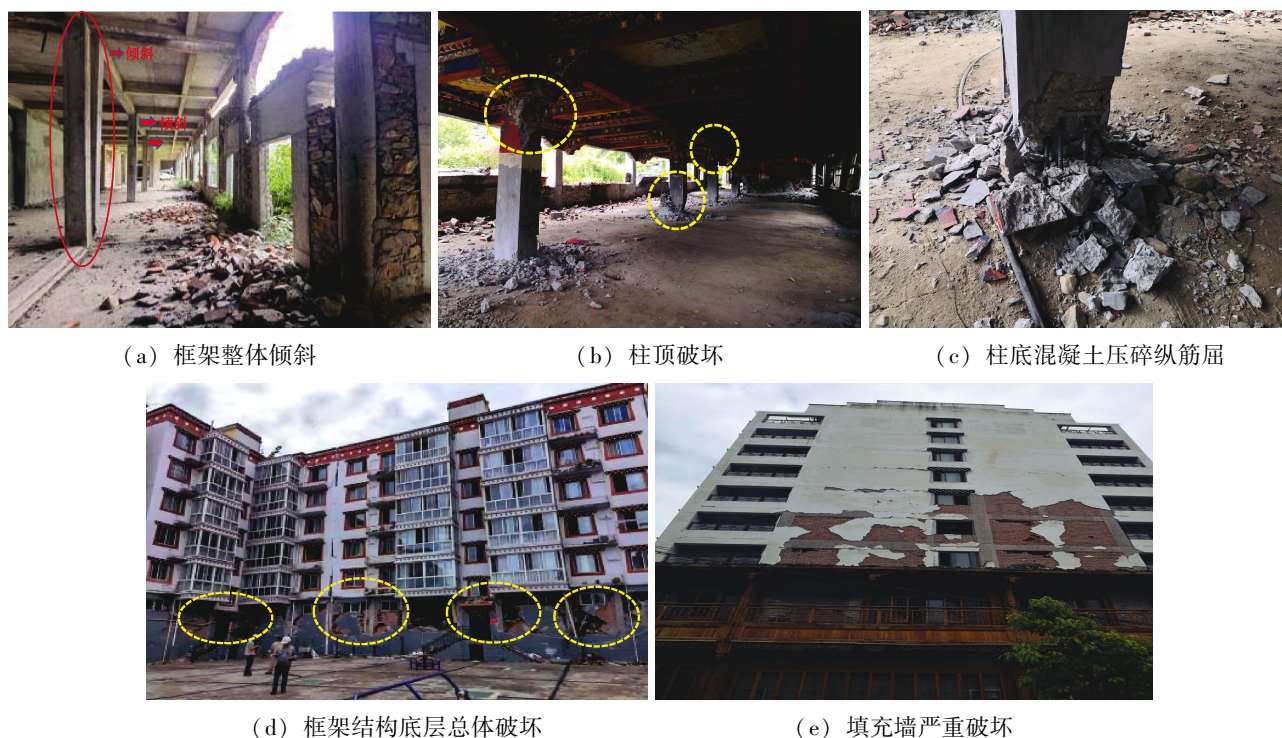
图 1 框架结构典型震害现象

凝土压溃、柱脚破坏、框架底层破坏和填充墙破坏等,典型破坏照片如图 1 所示。

通常,钢筋混凝土框架结构的抗震性能良好,但在磨西镇发现少数框架结构房屋破坏比较严重。总体看底层破坏比较重,填充墙破坏较多,分析其原因主要有:

(1) 框架柱的纵筋较强,但箍筋较弱,配箍率偏低,导致箍筋对纵筋的约束不足。从图 1c 可以看出,柱底箍筋已被拉断,失去横向约束的纵筋向外鼓胀屈曲,混凝土压碎;从图 1d 也可以看出,个别框架柱被剪断,这也是箍筋不足的表现之一。

(2) 梁柱刚度比例严重失调,《建筑抗震设计规范》(GB 50011—2010) 规范要求的强柱弱梁并未实现。由图 1b 可以看出,框架柱的柱顶形成塑性铰,或发生了剪断,但框架梁几乎未发生明显破坏,说明梁的刚度可能大大超过柱子的刚度,导致发生了强梁弱柱的破坏形式。

(3) 场地效应显著,部分房屋距离磨西台地边缘较近,场地局部突出地形对地震动参数的放大作用非常明显,可能导致地震作用超过预期。

(2) 加强对新建房屋抗震设防,包括抗震设计和施工方面的管理和指导,提升新建房屋的抗震能力。在设计阶段要避免结构刚度的不对称,特别是自建底层框架结构,应尽量按照标准的框架结构进行设计,使整个框架刚度均匀协调,形成整体受力模式,同时在施工时加强梁柱节点处混凝土的浇筑和振捣,保证箍筋的绑扎质量。

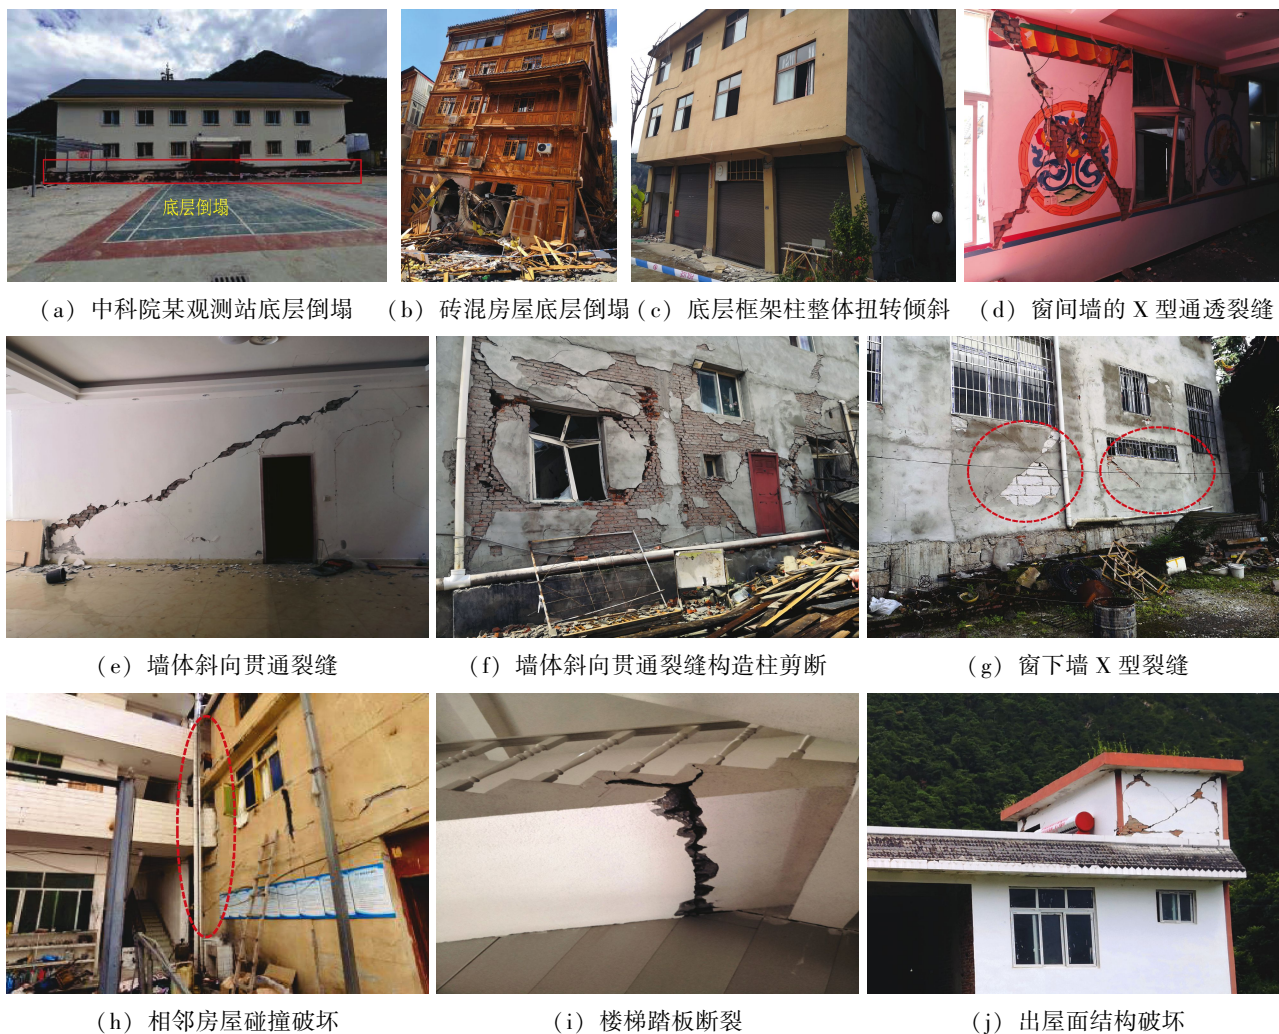
图 2 砖混结构房屋典型地震破坏

发生很严重的破坏, 主要破坏现象有: 房屋倒塌、房屋扭转倾斜、墙体开裂构造柱剪断、相邻房屋碰撞破坏、楼梯间破坏、屋面凸出部分破坏, 以及底层框架柱或砖柱破坏、女儿墙掉落等 (图 2)。

砖混结构是灾区应用较多的一种房屋类型, 但在本次地震中抗震的表现并不好, 虽然没有造成大的人员伤亡, 但房屋的破坏程度却比较严重, 数量也比较多。总体看, 砖混房屋底层破坏较其他层严重、后墙比前墙严重、楼梯间破坏较多。主要原因有:

(1) 底层框架设置不合理。大多数底部框架结构形式混乱, 墙体与框架混合承重, 且结构水平刚度分布不均匀, 导致整体受力不合理, 易发生地震破坏。楼梯间刚度较大, 承受了较大的水平

荷载,这也是造成楼梯间破坏较多的原因之一。相反,一些建造规范的砖混房屋抗震表现良好,破坏非常轻微,甚至未发生破坏。

(2) 为了扩大空间,底框架结构的首层墙体较少,降低了该层的刚度,结构竖向刚度不均匀,导致地震破坏主要集中在底层,底层甚至发生倒塌,如图 2b、c 所示。

(3) 抗震构造措施不足。部分砖混结构墙体缺少构造柱(图 2e),或构造柱能力不足(图 2f)。特别是一些老旧砖混房屋,砂浆和混凝土强度不高,导致墙体整体性不好。

(1) 进一步推进现有房屋,特别是农村地区房屋抗震能力鉴定和抗震加固工作。对于应用较多的底框架结构房屋,鉴于其底层薄弱的特性,可采用加强底层刚度的方式,如增加墙体厚度、增大框架柱截面、纤维布加固等措施。对于老旧土木、砖(石)木房屋可以考虑拆除重建。

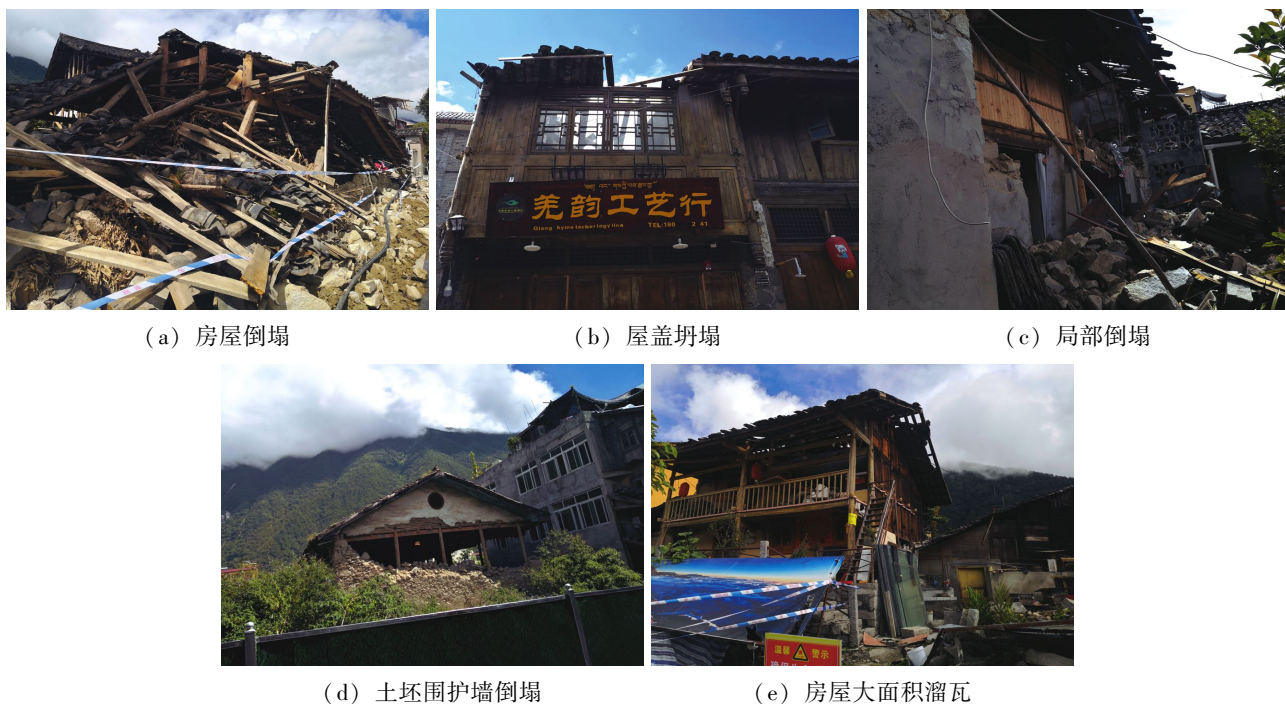
图 3 典型木结构房屋震害照片

根据地震现场调查结果,泸定地震灾区有部分木结构房屋,约占房屋总量的 20%。木结构房屋多为单层或二层,主要是木屋架承重,土、石、砖等材料做围护墙。大多数房屋建设年代比较久远,现状比较差,特别是磨西镇的老街,是老旧木结构房屋的集中区。在这次地震中,有部分木结构发生破坏,主要破坏现象有房屋倒塌、屋盖坍塌、局部倒塌、围护墙倒塌和屋盖溜瓦梭瓦等(图 3)。

木结构房屋总体震害并不严重,以墙体破坏为主,屋顶梭瓦溜瓦现象比较普遍。个别老旧木结构房屋因年久失修,发生倒塌或局部倒塌。房屋多因年代久远且缺少维护,主体承重木构件受侵蚀较严重,维护墙体破损开裂,降低了房屋整体承载能力,导致木结构房屋出现震害。

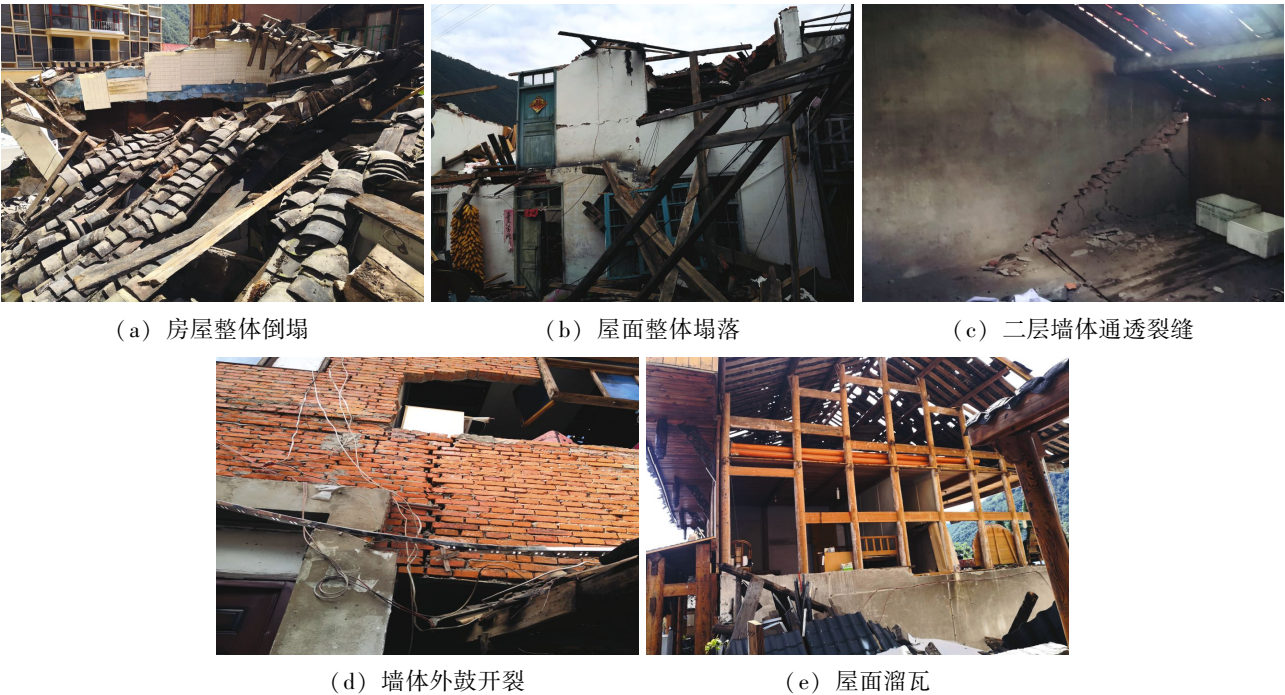
图 4 砖（石）木房屋典型震害

内。房屋为单层或二层,砖墙或石墙承重,硬山搁檩式结构体系,檩条直接搁置在砖(石)墙上,檩条上设椽子,然后直接挂瓦。因建设年代较早,大多数砖(石)木房屋现状不佳,抗震性能较差。根据现场调查的情况,仍有少部分砖(石)木房屋为当地居属居住使用。在这次地震中,砖(石)木房屋遭到了严重的破坏,主要破坏现象有房屋倒塌、木屋架屋面破坏塌落、墙体开裂和墙体外鼓开裂、屋面溜瓦掉瓦等(图 4)。

破坏和毁坏的比例较高，破坏程度普遍较重。以墙体开裂和屋盖破坏为主，溜瓦现象也比较普遍。主要原因是：房屋本身抗震能力弱，墙体粘结强度差，缺少抗震构造措施，且年久失修、缺少维护等。
