2006 年台湾屏东 7.0 级地震救灾与应变分析^{*}

杨清湖^{1,2}, 叶一隆²

摘要: 2006 年 12 月 26 日 20 时 26 分和 20 时 34 分, 台湾屏东县相继发生两次芮氏规模 7.0 地震^①。地震发生后, 屏东县立即成立了“12 26 震灾”灾害应变中心, 积极开展灾害防救工作。通过此次地震的抢救过程, 检讨分析应变中心应变机制之优缺点, 希望今后能为相关单位进行重大灾害抢救时提供参考, 并得到更准确、适用、有效的抢救作业程序。

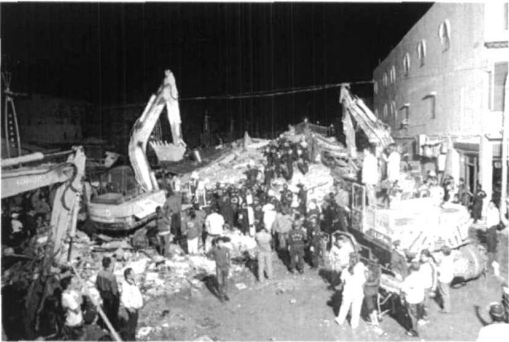
构，10 栋为砖造平房；半倒 10 栋，均为砖造房屋；龟裂房舍 57 间，经屏东县教育局进行的公共安全调查显示均为钢筋混凝土结构。2 栋房屋发生火灾，其中一处为铁皮屋，一处为钢筋混凝土结构房屋。民众 2 人死亡、50 人受伤。部分乡镇停电及中华电线 5 条对外海底电缆中断（刘爱文，2007）。照片 1 为恒春镇新兴路 128 号正兴家具行倒塌与抢救现场。此次地震还使位于恒春地区的龙銮潭水库堤岸产生裂痕（照片 2）。

照片 1 恒春镇新兴路 128 号
正兴家具行倒塌与抢救现场

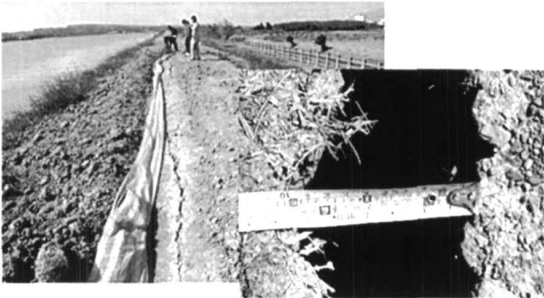
照片 2 龙銮潭水库堤岸裂缝情形
