汶川 8.0 级地震现场灾害调查统计与分析^{*}

非明伦, 朱月芬, 周光全, 卢永坤, 李 西, 曹彦波, 冉 华, 陈坤华
(云南省地震局, 昆明 650224)

The Wenchuan M_s8.0 Earthquake Survey and Statistics of Field Damage by Earthquake Administration of Yunnan Province

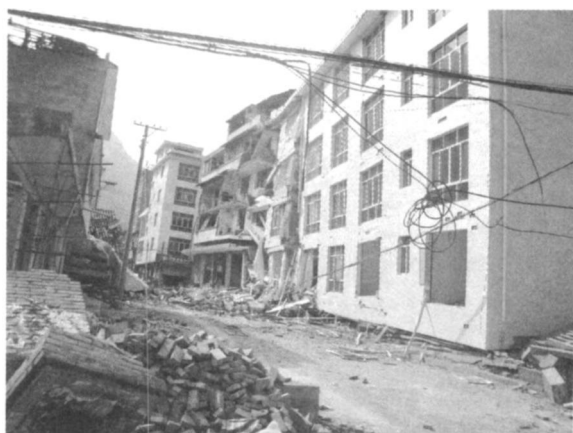
(1) 房屋震害统计: 房屋主要有框架、砖混和砖木 3 种结构类型。调查框架结构房屋总面积 $5\,415\text{ m}^2$, 其中严重破坏以上 100%; 砖混结构房屋总面积 $3\,510\text{ m}^2$, 其中严重破坏以上占 100%; 调查砖木结构房屋总面积 $1\,200\text{ m}^2$, 其中毁坏 100% (图 3)。

图 3 陈家坝乡砖混结构房屋毁坏

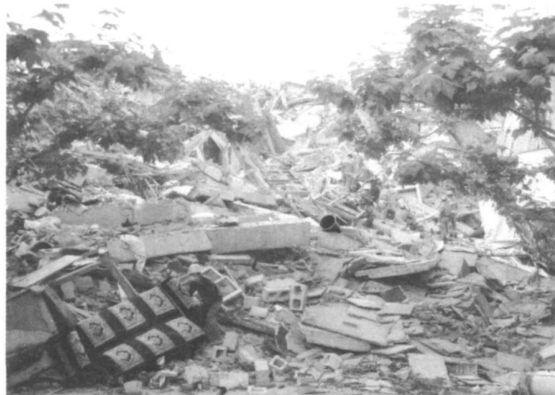
(1) 房屋震害统计: 房屋主要有框架、砖混和砖木 3 种结构类型。调查框架结构房屋总面积 $10\,500\text{ m}^2$, 砖混结构房屋总面积 $26\,250\text{ m}^2$, 砖木结构房屋总面积 960 m^2 ; 各类房屋毁坏 100% (图 2)。

图 2 北川县城房屋毁坏

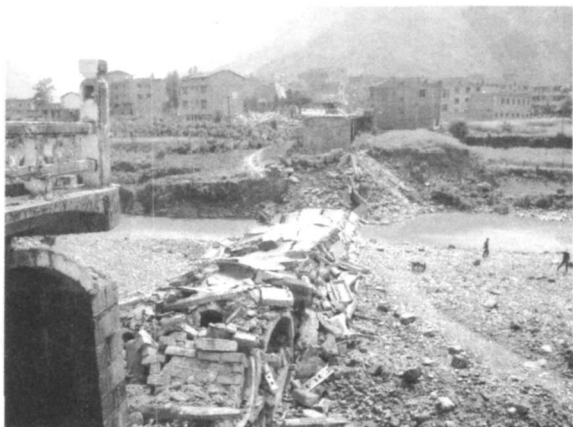
(3) 其他震害现象: 死亡、压埋人员较多。陈家坝镇公路毁坏, 一座石拱桥梁倒塌 (图 4), 阻断交通。桂溪乡—陈家坝镇沿途山体滑坡严重, 2 处滑坡体掩埋村庄 (图 5)、公路, 阻断河流。

图 4 陈家坝乡桥梁倒塌

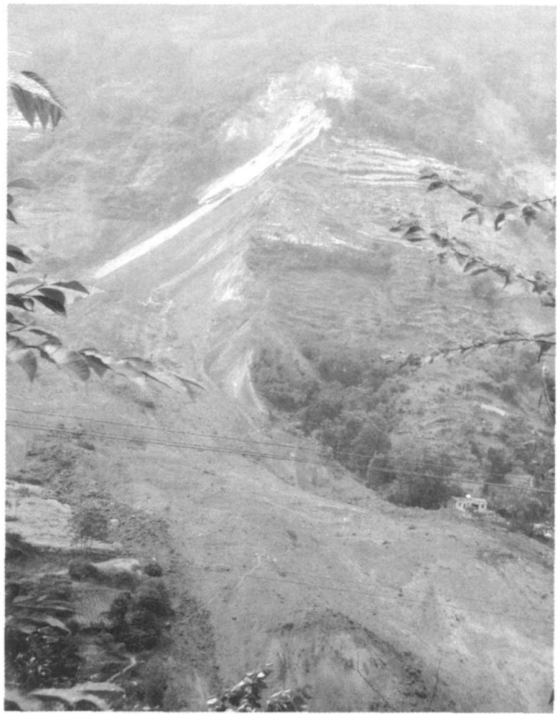
图 5 陈家坝乡滑坡体掩埋村庄

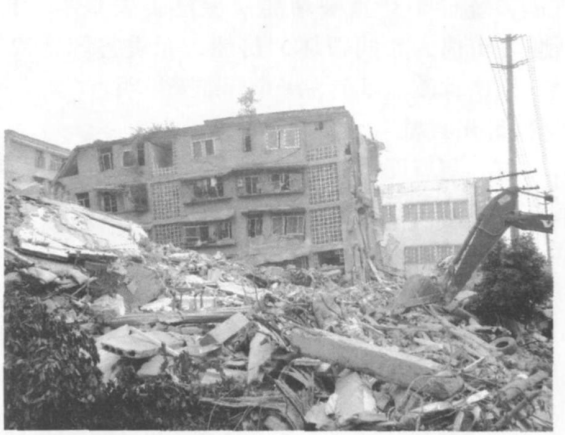
(3) 其它震害现象：死亡人员较多，主要集中在学校、医院及老城区上世纪 80 年代建筑的预制板房内。

图 6 都江堰市上世纪 80 年代预制板房毁坏

(4) 上世纪 80 年代建筑的预制空心楼板房在这次地震的都江堰市破坏最严重。

(4) 都江堰市老城区 20 世纪 80 年代建筑的预制空心楼板房, 在这次地震的破坏最严重, 表现出了极差的抗震性能。建议在城市中进行普查, 将所有这类房屋进行拆除重建, 以绝后患。
