# 2008 年西藏当雄 6.6 级地震烈度与震害特征<sup>\*</sup>

**摘要:** 在西藏地区首次按照标准规范开展的地震灾害损失评估实践的基础上, 分析研究了西藏当雄 6.6 级地震的地震地质背景、地震烈度与震害特征, 并与川滇地区同级、同类地震进行了对比分析, 结果表明: 此次地震各烈度区面积介于川滇两次同级地震之间, 等震线形态特征与其地震地质背景相适应; 震害具有直接经济总损失偏低、工程结构的经济损失比例较小等特点, 反映了西藏震区的人文经济状况。

# The 2008 Dangxiong Tibet $M_s6.6$ Earthquake: Intensity and Disaster Characteristics

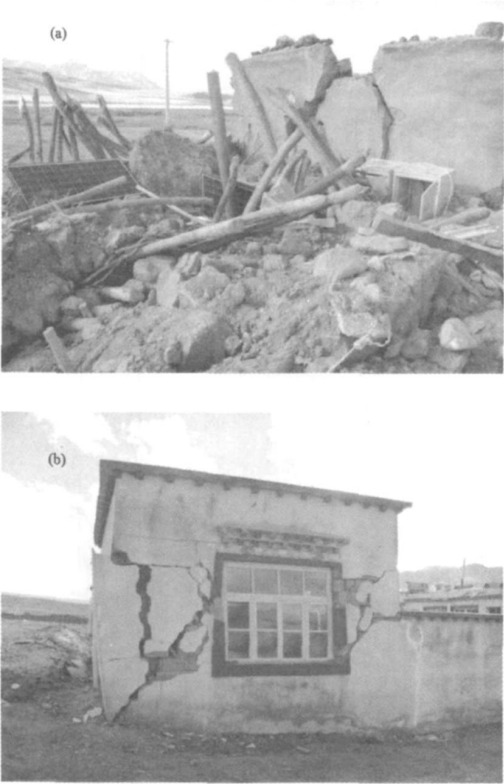
房屋破坏严重，石木及土木结构房屋多数摧毁或墙体倾斜、变形、开裂现象普遍；砖混结构房屋部分毁坏、少数构造柱断裂、墙体位错，部分房屋墙体 X 型裂缝贯通，多数墙体明显开裂（照片 1、2）。

Ⅷ度区破坏最重的是当雄县格达乡羊易二组，全村 37 户土木结构房全部毁坏（照片 1 a）；羊易村村委会在该村的 5 间砖混房 2 间毁坏（照片 1 b），3 间严重破坏。由于该村房屋抗震性能差，结合地表形变带的破坏程度，评定该村的地震烈度为 Ⅷ度。

照片 1 Ⅷ度区宏观震中附近的羊易村二组土木房 (a)、砖混房 (b) 毁坏情况

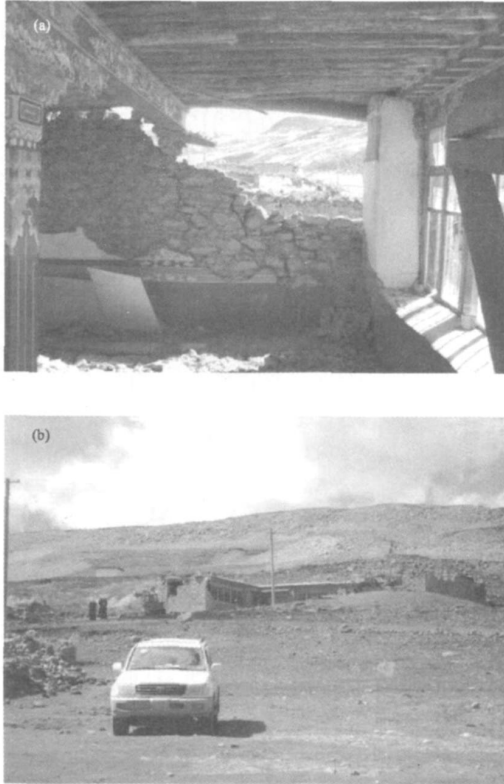
照片 2 Ⅷ度区羊易村四组 (a)、五组 (b) 石木房毁坏情况

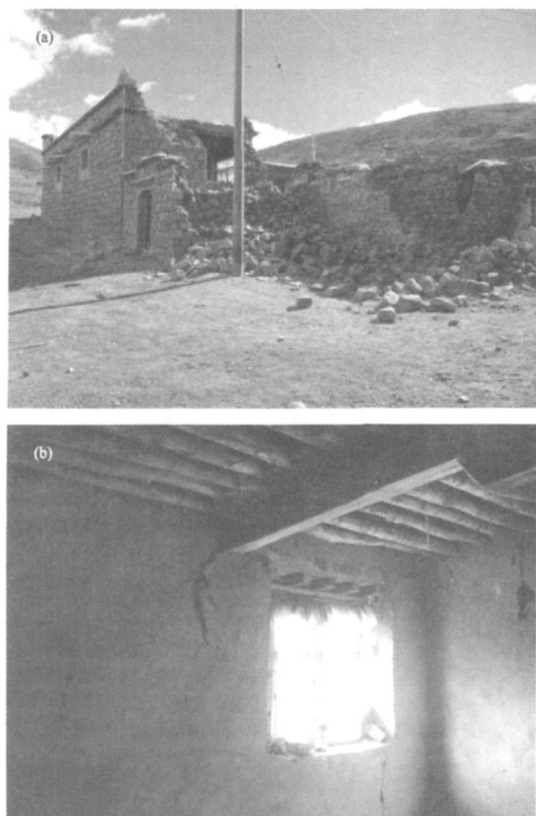
房屋破坏较为严重, 石木及土木结构房屋个别倒毁, 部分墙体局部倒塌, 多数墙体开裂 (照片 3); 砖混结构房屋个别墙体开裂严重, 部分墙体开裂明显。

照片 3 VII度区强尼村 (a)、格定村 (b)  
石木房破坏情况

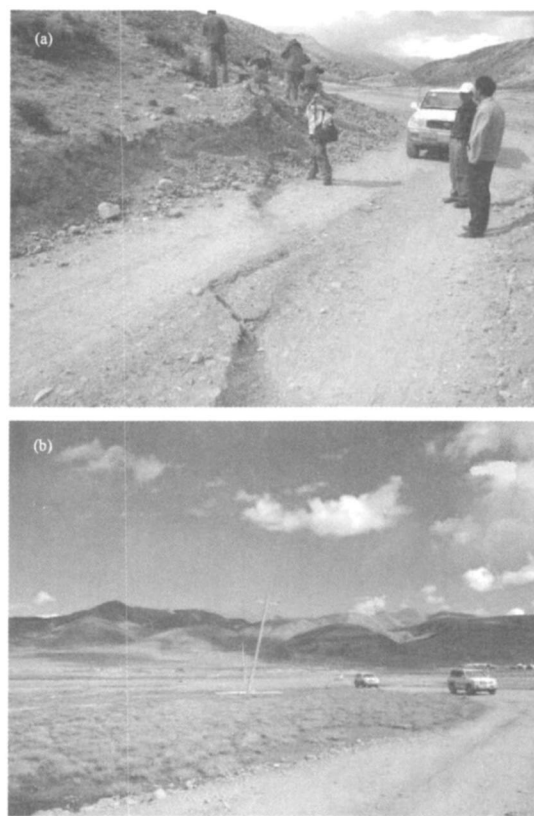
电力系统: 线杆倒伏、倾斜或移位 (照片 4); 线路损坏。

交通系统: 省、县、乡道路路面开裂 (照片 4), 路基下沉、开裂, 路基塌方; 桥梁桥台、桥墩开裂, 护桥挡墙开裂、垮塌; 涵洞开裂。

照片 4 公路开裂 (a) 和电线杆倾斜 (b)

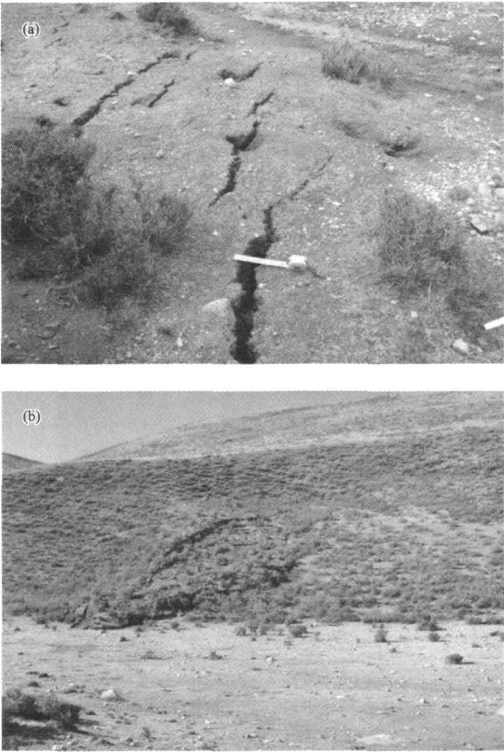
在羊易村二组西北 6.6 km和羊易村一组南侧 700 m出现 2处地裂缝带。前者带宽 2~10 m，NNE走向，可见数条张性、张剪性地裂缝呈左阶羽列及

地堑式组合，长度大于 1 km（照片 5 a）；后者见 2组地裂缝：一组 NNE走向，是主要地裂缝带，长度大于 0.5 km，特征与上述类似；另一组近 EW走向，张剪性，规模较小，长度约 20~30 m（照片 6 a）

照片 5 NNE 走向地裂缝（a）、滑坡（b）

在羊易村二组西北 6.2 km发现 2处缓坡型（坡度 15°左右）滑坡。滑坡体主要由草甸土和残坡积碎石、砂土构成，大者 2 000多立方米，小者数立方米，滑向 SE方向（照片 5 b）。

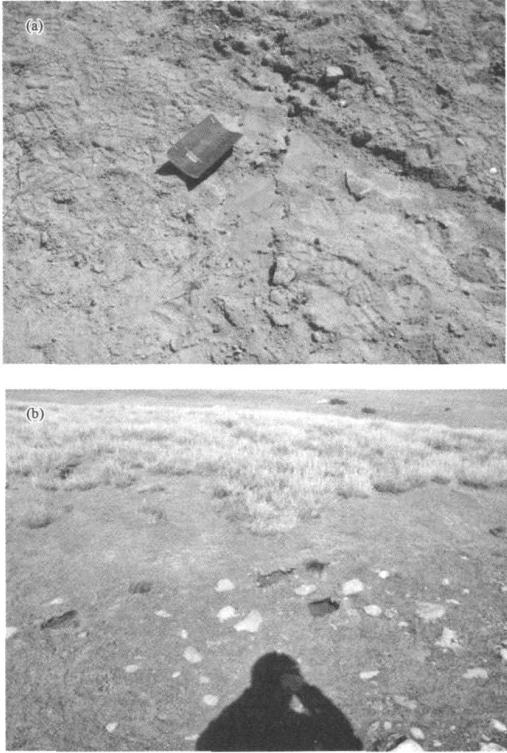
照片 6 EW 走向地裂缝和喷砂冒水（a）、弹石坑（b）

在羊易村一组南侧 700 m，沿 EW走向地裂缝见喷砂冒水现象（照片 6 a）。

在羊易村二组西北 6.6 km地裂缝带的南端，可见 10多个直径 10~20 cm的砾石弹飞后留下的印坑（照片 6 b）。
