# 汶川 8.0 级地震北川县城震害原因分析\*

**摘要:** 汶川  $M_s$ 8.0 地震中, 处于映秀—北川断裂带上的北川县城地震烈度达 XI 度。地震断层活动在地表形成了 3 条破裂带, 城区地表破裂带占总面积的比例超过 6.5%, 使建筑物遭受严重破坏, 并引发了滑坡与崩塌灾害, 加剧了震害损失。各种成灾机制之间存在相互耦合现象, 不良地质现象发育是导致北川县城震害程度极为严重的主要原因。

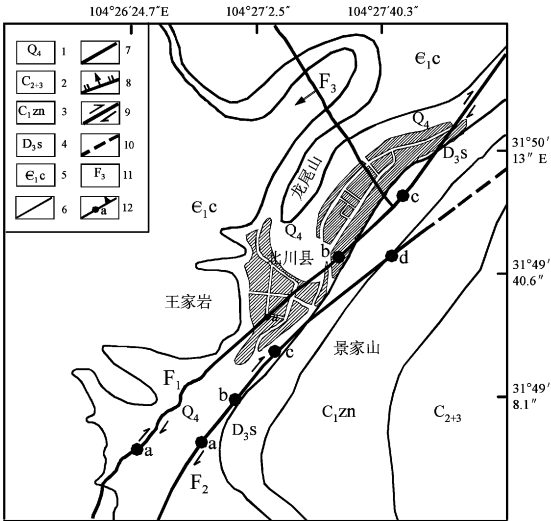
图 1 北川县城地表破裂带分布

NW310°~NW330°的破裂带 F<sub>3</sub> (图 1)。地表破裂带均发生了不同程度、不同方式的水平与垂直相对位移,在地表形成了连续的地表变形以及切过现代河床、河漫滩、河堤、公路、建筑物、排水渠、山体等的地形陡坎。

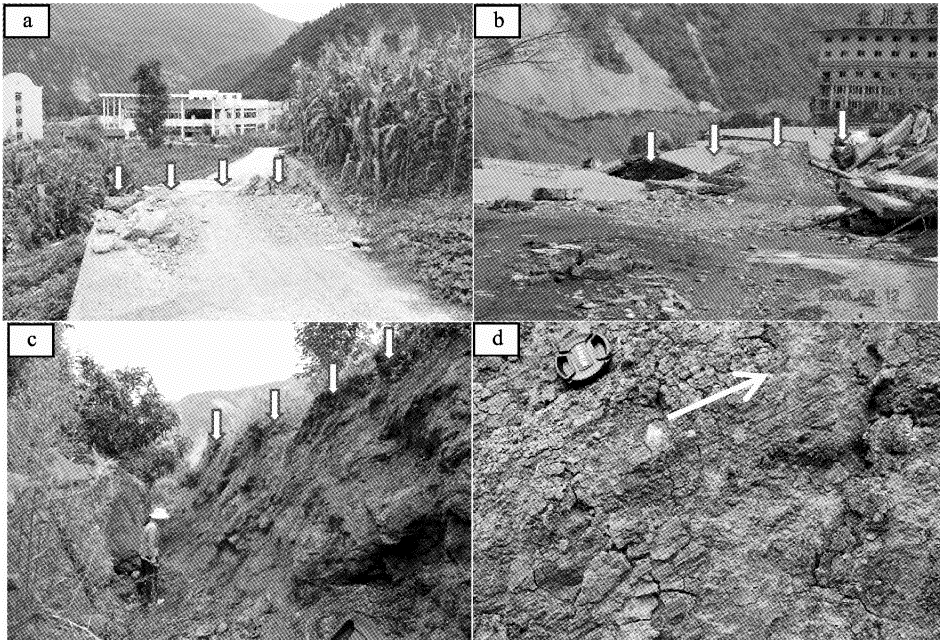
图 2 F<sub>1</sub> 地表破裂带断层陡坎基本类型示意图

F<sub>1</sub> 破裂带从北川县城南西 1.5 km 处魏家沟,向东北经北川中学、北川老城区、北川大酒店、曲山小学,沿景家山东侧山脚延伸出北川县城城区(图 2)。在该破裂带上,寒武系下统清平组(ε<sub>1</sub><sup>c</sup>)与泥盆系上统沙窝子组(D<sub>3</sub><sup>s</sup>)两组地层呈断层接触关系。地表破裂带所经之处路面错断或隆起,上盘建筑地基抬高,房屋毁坏,地表出现大量裂缝且有右旋错动现象,同震垂直位移量 3~4 m,水平位移量 1~3 m(图 2a)。在北川大酒店附近湔江河一级阶地上堆积的砾石层和褐红色杂填土发生褶皱弯曲,形成高 3.2 m 的褶皱陡坎,马路水泥路面脆性破裂,中心线右旋错动 2.5 m(图 2b)。在曲山小学后山,断层活动在山体基岩上形成了走向为 55°的正断层错断面,倾角 60°~80°,局部断层面近直立。下盘断层面上近于水平的擦痕向西倾伏角约 25°,反映出该点断层活动方式以右旋走滑为主,兼有北西盘抬升、东南盘下降的正断倾滑分量,垂直位移 1.7 m,右旋走滑分量 3.7 m(图 2c、2d)。

(a)北川中学西侧(镜向 SE);(b)北川大酒店南侧(镜向 NW);(c)曲山小学后山(镜向 SW);(d)c 处断层擦痕(镜向 NW)

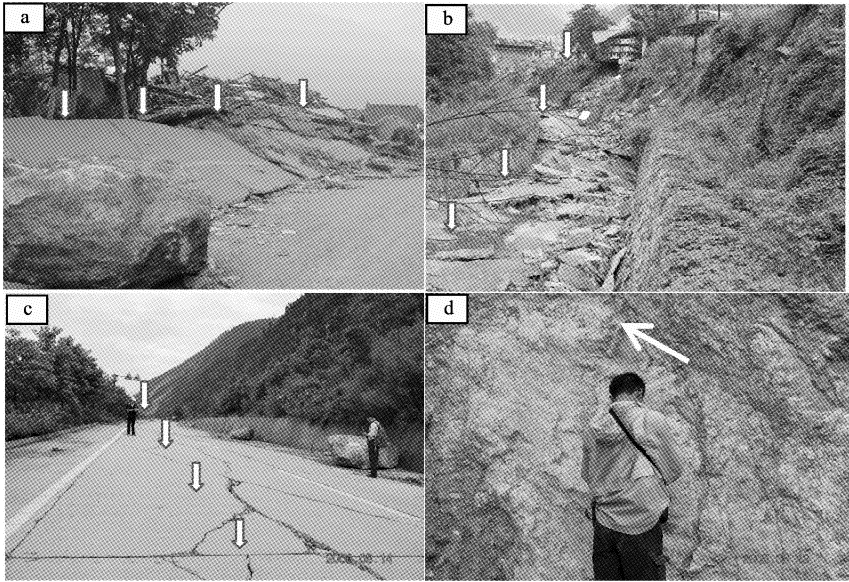
$F_2$  破裂带从北川县城南 1 km 仁家坪, 经城南排水渠、景家山盘山公路一直延伸至景家山 (图 3)。在仁家坪一带, 公路被地震断层断错, 形成走向  $20^\circ$ 、西高东低高约 3 m 的断层陡坎 (图 3a)。城南排水渠挤压推覆引起北西侧隆升, 渠底水泥板受压翘起 (图 3b)。 $F_2$  断裂穿过景家山崩塌,

在崩塌后壁可见擦痕 (图 3d), 说明断层面沿崩塌体后缘穿过, 景家山高陡岩体边坡切断, 崩塌体沿着断面高速下滑, 形成大规模崩塌, 还在断面上留下擦痕。景家山崩塌体后缘断层面倾向  $350^\circ$ , 倾角  $60^\circ \sim 70^\circ$ 。在崩塌后壁还存在早期断裂活动形成的断层角砾岩。

图 3  $F_2$  地表破裂带断层陡坎基本类型示意图  
(a) 城南任家坪 (镜向 N); (b) 城南排水渠 (镜向 N); (c) 景家山盘山公路 (镜向 N); (d) 景家山崩塌体后壁断层擦痕 (镜向 E)

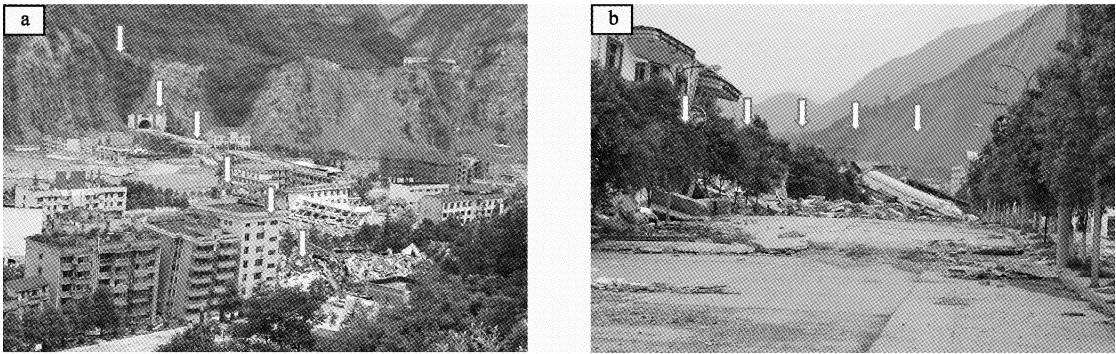
城区北部发育断裂  $F_3$  形成的地表破裂带宽度为 5 ~ 15 m (图 4), 经北川县职业中学 (其操场中间拱起), 在夏禹大桥桥洞处错动岩层, 同震垂

直位移量为 0.5 ~ 2 m。此断裂的南西盘相对抬升、北东盘相对下降, 润江河上夏禹大桥桥面拱起, 并与桥墩脱离, 呈右旋  $40^\circ$  方向甩出。

图 4  $F_3$  地表破裂带断层陡坎分布图 (垂直箭头指示陡坎位置)  
(a) 断层陡坎延伸方向 (镜向 N); (b) 北川职业中学处断层陡坎特征 (镜向 SW)

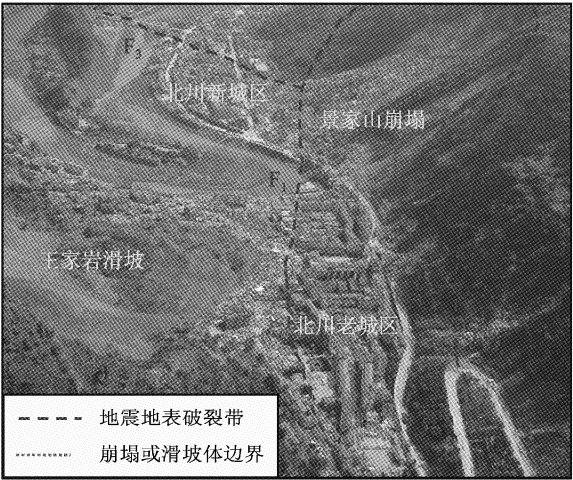
图 5 汶川  $M_s8.0$  地震北川县城震害状况  
Fig. 5 Damage state of Beichuan county urban region in  $M_s8.0$  Wenchuan Earthquake

汶川大地震中，斜坡变形破坏灾害主要分布于龙门山断裂带两侧，地震断层活动是极震区地震地质灾害的主要诱因。经过实地调查，北川县城周边山体 NE 向斜坡地段共发生了 2 处大型滑坡和 17 处崩塌（姜纪沂等，2009），其中王家岩大型滑坡和景家山崩塌分别给北川县新、老城区带来毁灭性破坏，很多建筑物被滑坡的土体和崩塌的碎石砸倒、掩埋或推覆（图 5）。

北川县城周边地形起伏大，岩石经强烈的内外动力地质作用后表面极为破碎，且映秀—北川断裂带的分支断层延伸至两侧山体，斜坡岩体完整性差，裂隙密集发育。断层活动使岩体出现连续的剪切滑动面，地震导致的强烈地面振动效应使滑坡体、崩塌体及地表碎屑物失去力学平衡，从而触发了大规模的斜坡破坏类地质灾害。北川县城的 2 处滑坡灾害均为高速滑坡，滑动距离大，爆发力强，滑体主要为碎块石夹土（寒武系清平组细砂岩、砂页岩风化物），主要发生于王家岩和城区北侧。崩塌灾害同样为地震触发型，主要发生在景家山天然陡坡段，沿地表破裂带  $F_2$  分布（图 5）。
