# 汶川 8.0 级地震中汶川县城房屋震害 及其加固情况分析 \*

**摘要:** 依据 5·12 汶川地震中汶川县城(威远镇)11 个区域共 522 栋房屋的房屋安全鉴定报告, 深入统计分析房屋的震害情况及特点。结果表明, 县城房屋倒塌较少, 但破坏程度较重。破坏多集中在低层房屋以及砌体结构和木结构, 而钢筋混凝土框架及高层房屋破坏较轻。结合房屋的破坏情况, 对县城房屋的维修和加固情况进行分类统计, 分析维修加固中出现的问题, 并提出了相应建议。

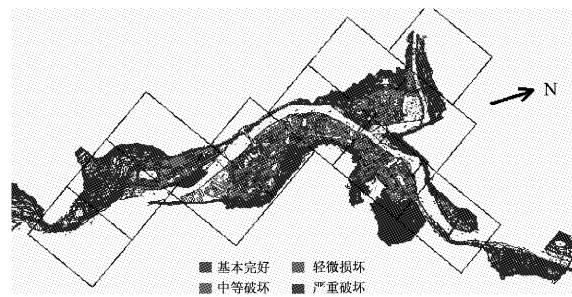
房屋调查鉴定工作基本覆盖整个汶川县城区,并将城区划分为11个区域,本文主要针对汶川县522栋住宅和公共设施进行分析(图1)。

图1 汶川县房屋区域划分和破坏等级分布图

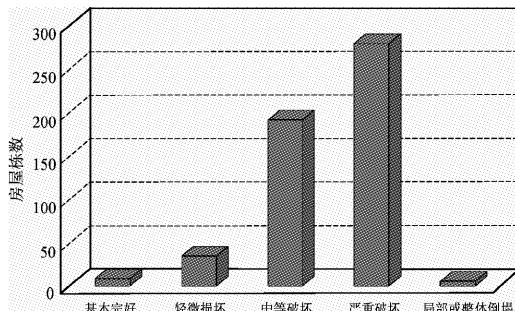
图2 汶川县各种破坏等级房屋的栋数

由图2可知,汶川县严重破坏房屋的栋数最多,占所鉴定房屋总栋数的53.64%;中等破坏房屋的栋数次之,占所鉴定房屋总栋数的36.78%。破坏程度在中等及以上房屋的栋数占所鉴定房屋总栋数的90.57%。由图3可知,在汶川县不同破坏等级的房屋总建筑面积中,中等破坏的建筑房屋面积最大,占所鉴定房屋总面积的50.77%;严重破坏房屋的建

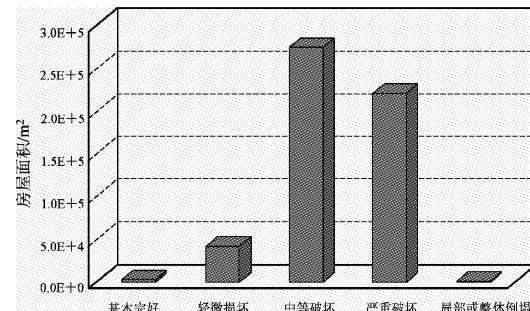
图3 汶川县各种破坏等级房屋的面积

筑面积次之,占所调查房屋总面积的40.78%。破坏程度在中等及以上房屋的面积占所鉴定房屋总建筑面积的91.71%。由鉴定结果分析可知,汶川县房屋的破坏情况十分严重。

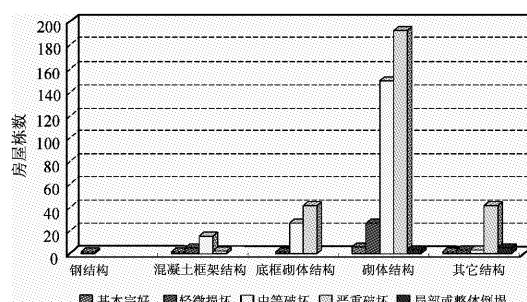
图4、图5中所指的其他结构主要为该县房屋所采用的木结构、石砌结构等;底框砌体结构指楼层底部为钢筋混凝土结构,上部结构为砌体结构;混凝土结构主要指钢筋混凝土结构。由图4可知,其他结构类型房屋中严重破坏和倒塌的房屋栋数最

多,占该类型房屋总栋数的86.79%;在砌体结构中,严重破坏和倒塌的房屋为196栋,占该类型房屋栋数的51.99%;破坏程度在中等及以上房屋为345栋,占该类型房屋栋数的91.51%;底框砌体结构破坏相对严重,其严重破坏的房屋的栋数占该类型房屋栋数的60.29%。钢结构、混凝土结构破坏程度相对较轻,且没有出现局部或整体倒塌情况。由图5可知,对于砌体结构而言,破坏程度在中等及以上房屋的建筑面积为 $3.03 \times 10^5 m^2$ ,占该类型房屋总建筑面积的93.09%,由此说明汶川县的砌体结构破坏十分严重,大部分房屋需要进行加固处理。

图4 汶川县城不同结构类型和破坏等级房屋的栋数

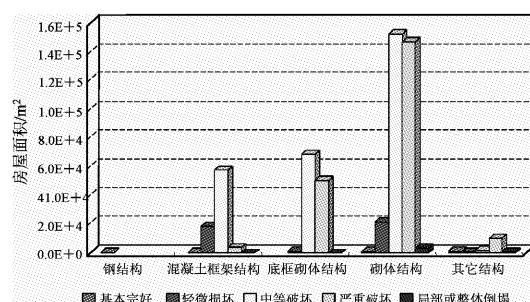
图5 汶川县城不同结构类型和破坏等级房屋的面积

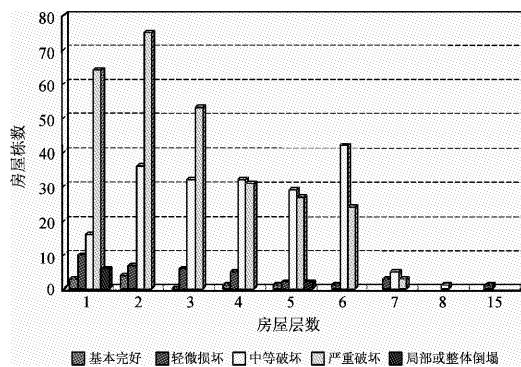
由图6可知,在本次汶川县震害鉴定结果中,

破坏程度达到严重及以上的房屋栋数为285栋,3层及3层以下且破坏程度达到严重破坏及以上的房屋栋数为198栋,占严重破坏及以上的房屋栋数的69.47%。层数为一层的房屋共99栋,其中严重破坏的房屋为64栋,占该类型房屋栋数的64.65%,

图6 汶川县城不同层数和破坏等级房屋的栋数

局部或整体倒塌的房屋为6栋，占6.06%。所以，一层房屋破坏程度达到严重及以上的房屋占该类房屋的70.71%。同时，图6与图7中不同层数房屋的破坏等级分布有所差异，其主要原因在于汶川县低矮房屋建筑面积较小，而高层房屋建筑面积较大。比如该镇6层楼的房屋总建筑面积最大，达到18万多平方米。所以，图7中中等破坏的高层房屋的建筑面积最大。

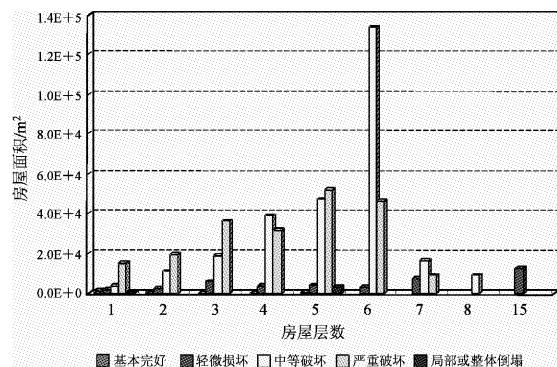
图7 汶川县城不同层数和破坏等级房屋的面积

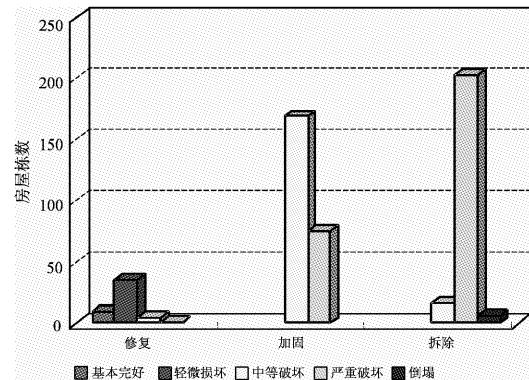
由图8可知，本次鉴定房屋中采用修复措施处理的为50栋，占调查房屋栋数的9.58%。在修复的房屋中，尚有中等破坏（5栋）和严重破坏（1栋）的房屋未按规定进行按加固和拆除处理。

图8 汶川县城不同破坏等级房屋的维修加固措施情况

由图8可知，本次鉴定房屋中采用加固措施处理的为245栋，占调查房屋栋数的46.93%，中等破坏房屋占加固房屋栋数的68.35%。由于地震灾后重建的规划和资金问题，对部分属于严重破坏的房屋也进行加固处理，占加固房屋栋数的30.61%。

由图8可知，本次鉴定房屋中采用拆除措施处理的为227栋，占调查房屋栋数的43.49%。严重破坏房屋占拆除房屋栋数的89.87%，中等破坏的房屋占拆除房屋栋数的7.49%。汶川县所拆除的中等破坏的房屋属于规划要求，其与房屋震害程度无关。

(3) 由本文统计可知,汶川县仍然有部分房屋未按规范措施进行维修加固,部分中等破坏和严重破坏的房屋修复后仍不能达到新规范对汶川县规定的Ⅷ度抗震设防标准,建议适当提高此类房屋的加固标准。
