# 背后山古滑坡对汉源老县城震害的影响\*

**摘要:**通过对背后山地形地貌、地层岩性、地质构造等进行了野外考察, 揭示了背后山发育的古滑坡, 圈定了古滑坡周界, 分析了汶川地震对背后山古滑坡的影响。利用有限元软件 ADINA 估算了背后山古滑坡的卓越周期, 并与汉源老县城附近的强震记录的卓越周期进行了对比, 发现可能出现了共振现象。最后探讨了背后山古滑坡对汉源老县城建筑物震害的影响。

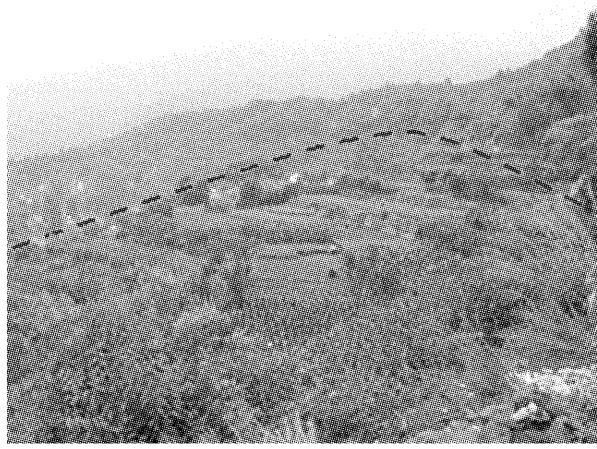
图3 古滑坡后部圈椅状地形(镜向北西)

整个坡体的地形地貌为圈椅状(图3), 具有典型的滑坡特征; 根据滑坡、尤其是古滑坡的特

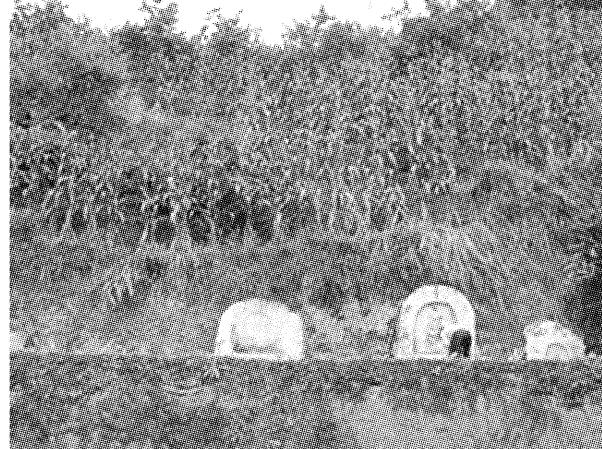
图4 古滑坡后壁(镜向北东)

征, 滑坡后壁往往呈现梯级陡坎状(图4); 滑坡中部具有滑坡舌的形态(图5); 古滑坡后壁经过多次坍塌或滑动后, 陡坎高度明显变大(图6)。依据上述特征, 笔者圈定了古滑坡中后部的边界。

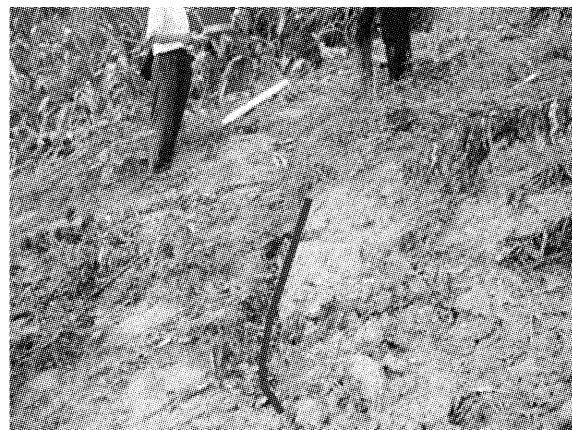
图 9 I 号滑坡条裂缝 I (镜向北)

根据滑坡体的地层岩性，初步推测古滑坡体的形成年代为新近纪末或第四纪初。由于受到多次滑动破坏，加之修建公路、降雨等因素的影响，目前古滑坡后缘形成了高约 20 m 的陡坎，并在背后山古滑坡内发育有 3 个新的次级滑坡，其平面分布如图 2 所示。科考过程中经过仔细踏勘后，笔者发现：汶川大地震发生后，背后山古滑坡后缘未产生拉张裂缝，侧缘未产生剪切拉张裂缝而且前缘未产生鼓张裂缝，I 号滑坡的锚索抗滑桩未出现破坏现象。但汶川大地震后，背后山古滑坡体上的 I 号滑坡体中后部产生了 3 条拉张裂缝，均位于库区公路北侧。裂缝 I、II 和 III 均为拉张裂缝，长度分别约为 40 m、150 m 和 200 m，宽度分别为 15~40 cm、20~50 cm 和 15~40 cm 不等，其对应照片分别为图 9、图 10 和图 11。

综上所述, 现今古滑坡体内部发育有3个新的活动滑坡。汶川大地震发生后, 背后山古滑坡体未出现整体复活的迹象, 但I号滑坡中后部出现了3条拉张裂缝, 可能是因为背后山古滑坡中I号滑坡局部地形陡, 对汶川大地震传至该处的地震波产生响应的结果。

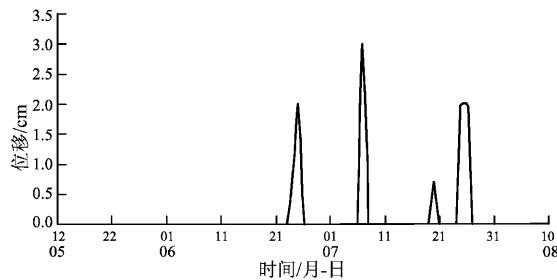
图 12 典型点A位移监测曲线

汶川大地震发生后，当地国土资源部门于 2008 年 5 月 24 日针对该滑坡裂缝布设了 2 台位移伸缩仪和 14 个位移监测点，并开展了周密的监测：每天测 2 次，上午 10 点一次，下午 4 点一次，情况异常时增加监测次数，每天下午 5 时以前报县国土资源局。图 12 给出了监测点 A 位移曲线（A 点对应的位置见图 2）。从图 12 可以看出：5 月 24 日后，I 号滑坡体在无雨时停止滑动，在降雨后，最大位移速率达 3 cm/d，这表明 I 号滑坡体中上部处于不稳定状态，有局部失稳的可能。

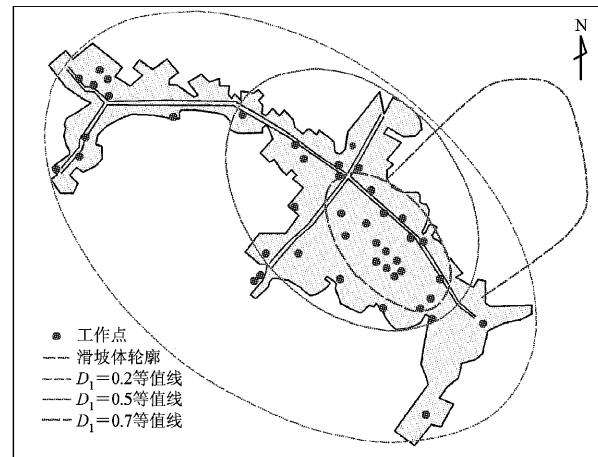
图 13 汉源县老县城震害指数等值线图

根据汉源老县城的建筑物分布和震害特征, 笔者选择了42个工作点, 每个工作点的面积约为1 km<sup>2</sup>。依据《中国地震烈度表》(GB/T 17742-1999), 我们对86栋房屋建筑进行了详细的震害调查, 给出了每一栋受调查房屋的震害指数。图13是依据调查房屋的震害指数绘制的震害等值线图(薄景山等, 2009; 卢滔等, 2009), 其中震害指数在0.5等值线以内区域的房屋震害为严重破坏至毁坏, 地震烈度大于Ⅷ度; 震害指数在0.2等值线以内, 0.5等值线以外区域的房屋震害为轻微至中等破坏, 地震烈度为Ⅶ至Ⅷ度。从图13可以看出, 汉源县老县城的地震烈度整体上可以评定为Ⅷ度, 局部高于Ⅷ度。由此可见, 地震灾评烈度评定的汉源烈度Ⅷ度异常区是客观存在的。

背后山古滑坡堆积体包括图13已标识的范围以及向西南延伸至震害指数为0.5的等值线附近的区域, 因该部分长期受流沙河河水冲刷、河水携带的泥沙沉积覆盖以及人类活动的影响, 界线难以确定, 故未标识。根据图13, 结合现场建筑物震害调查情况, 汉源老县城建筑物破坏最严重的区域主要分布在县城东北方向背后山古滑坡堆积体上, 建筑物震害指数最高达0.9; 绝大多数震害指

数大于0.7, 而震害指数D<sub>1</sub>为0.5的等值线范围内的其它区域建筑物震害指数绝大多数为0.5~0.6, 只有少数达到0.7。无论是远离这一区域高程逐渐降低的流沙河(向西、向南)方向的新城区、河漫滩, 还是高程进一步增高的山区(向北、向东), 建筑物破坏程度都有减轻的趋势。假设该区不存在背后山古滑坡堆积体的斜坡地形, 至少Ⅷ度区的面积和灾害损失会明显减少, 由此判定, 背后山古滑坡堆积体的斜坡地形和土层结构对建筑物震害起到了明显的加重作用, 导致高出周边两度的烈度异常区的面积明显增加。
