# 盈江 2011 年 $M_s$ 5.8 与 2008 年 $M_s$ 5.9 地震的 震害差异及原因\*

施伟华, 陈坤华, 杨树明, 卢永坤, 张彦琪, 庞卫东, 谢英情

(云南省地震局, 云南 昆明 650224)

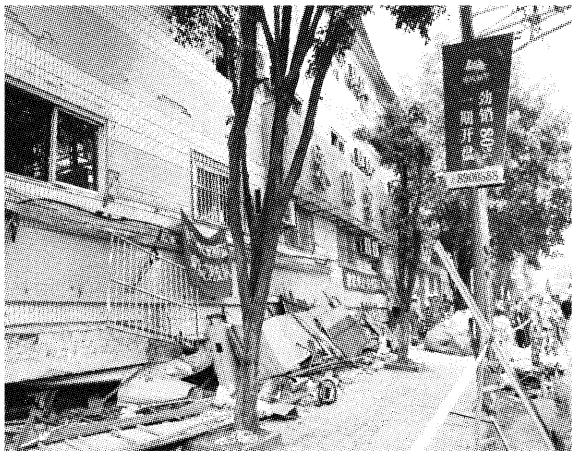
别倒塌，少数严重破坏（承重构件断裂、墙体产生严重裂缝），部分填充墙局部倒塌、多数开裂、抹灰层普遍脱落。框架结构房屋的底层破坏严重。较典型的例子：① 盈江县城的永胜宾馆，是一座底层框架上部砖混的四层楼房。在地震时，由于垂直地震力和水平地震力的共同作用，底层塌落，彻底毁坏（图 1）；② 盈江县城的天缘超市，是一座二（三）层楼的框架房屋，沿街的部分为三层，后半部分为二层。由于该楼重心前倾，地震中底层沿街部分的前排柱子在柱上部与梁的节点处，由酥裂、弯曲开始，慢慢倾斜折断，数分钟后楼房斜趴在地上，彻底毁坏（图 2）；③ 盈江县星星佳园，框架结构房屋底层柱体的上端混凝土酥裂、钢筋弯曲外露（图 3）。

图 1 永胜宾馆底层坍塌

底层柱体的上端混凝土酥裂、钢筋弯曲外露就是垂直地震力作用的效果。盈江县糖厂的三层砖混结构办公楼,其底层的破坏比二、三层严重得多。底框结构的永胜宾馆,底层坍塌在地,造成整个楼房毁坏。

部分房屋的设计存在缺陷。如平、立面布置不合理,构造措施不到位等原因造成了部分房屋的严重损坏。比较典型的如前述的永胜宾馆、天缘超市和玉锦公司。

(4) 对于容易遭遇近震作用的地区,在建筑物抗震计算设计时,必须考虑垂直地震作用的影响,特别要加强建筑物底层的抗震能力。不应再建造底层框架上部砖混的多层房屋。

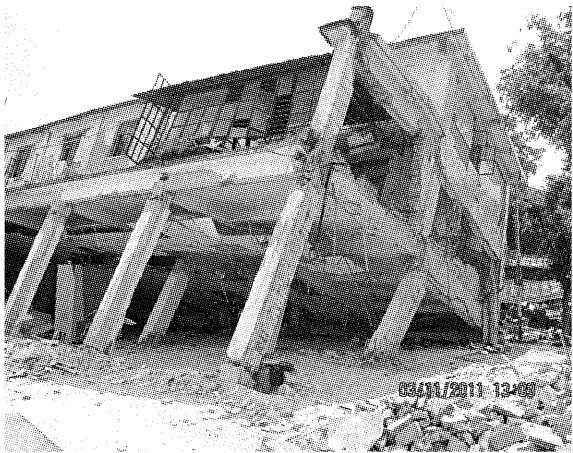
图 2 天缘超市前倾坍塌在地

(5) 提高抗震概念设计水平,注意建筑物平立面的布局,加强构造措施,注意施工质量。

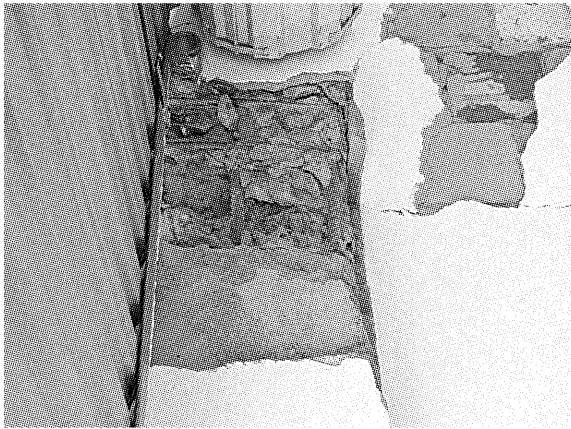
图3 星星佳园框架房屋的柱子上部钢筋弯曲外露  
Fig. 3 Pillars of the upper frame house exposed steel bending in Xingxing Residential Quarter

本次地震震中距盈江县城 2 km,是城市直下型地震。地震发生时,建筑物的底层首先受到较大的垂直地震力,而水平地震力沿房屋的高度成倒三角形分布,底层受到的水平地震剪力最大,在这两个合力的作用下,最终导致底层破坏严重。 $M_s5.8$  地震中,垂直地震力对震害的贡献很突出,较典型的有:盈江县星星家园,其框架结构房屋

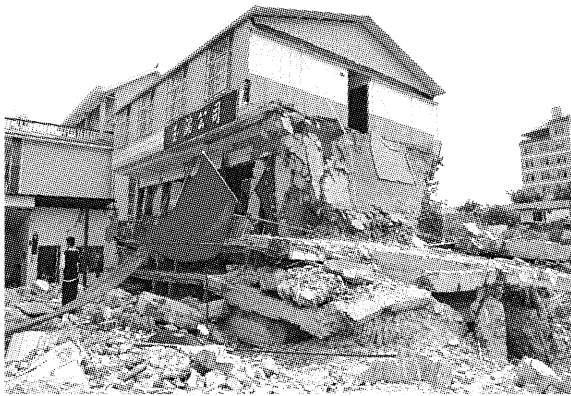
(2) 砖混结构房屋个别毁坏、少数严重破坏。构造柱断裂、墙体开裂、位错，部分房屋墙体“X”型裂缝贯通，多数墙体开裂明显。与框架结构房屋一样，砖混房屋也出现底层破坏较重的现象。较典型的有：① 盈江县糖厂的三层的办公楼，其底层的破坏比二、三层严重得多（图4）；② 盈江县玉锦公司，原为3层砖混结构，后在屋顶加一层轻质房。现浇楼板，无构造柱。震后第一、二层坍塌，造成人员伤亡（图5）。砖混房屋的震害累计现象突出，较典型的有：盈江县国土资源局的三层砖混办公楼，地震前只有底层的墙体开裂，第二、三层基本完好，位于中等破坏等级。地震后，破坏等级提高了二级，升为毁坏（图6）。

图5 玉锦公司三层砖混楼的一、二层坍塌  
Fig. 5 First and the second floor of a brick-concrete and three-story building of Yujin Company collapsed

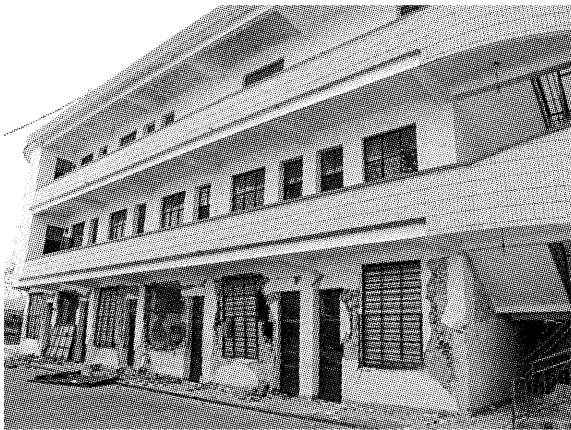
图4 盈江县糖厂的三层砖混楼的底层严重破坏  
Fig. 4 Three-story brick building of Yingjiang Sugar Plant serious damaged to the bottom

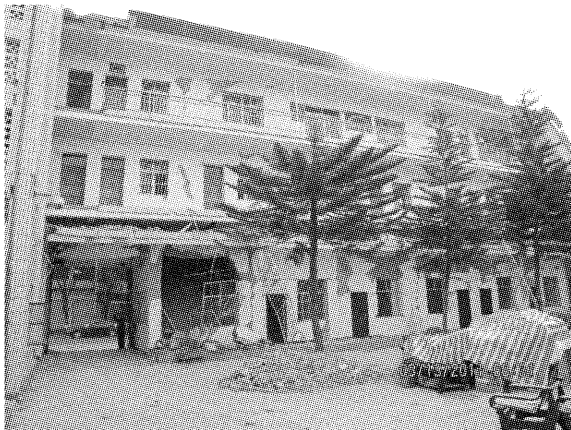
图6 盈江县国土局砖混办公楼毁坏  
Fig. 6 Brick-concrete building of Yingjiang County Land Resource Bureau destroyed

遭破坏, 县城处于Ⅵ度区, 许多建筑物虽然破坏不太严重, 但普遍存在“内伤”。2011 年 1 月 1 日、1 月 2 日、2 月 1 日盈江地区分别发生  $M_s4.6$ 、 $M_s4.8$ 、 $M_s4.8$  小震, 3 月 10 日再次遭受  $M_s5.8$  中强地震的破坏, 震害的积累效应使得震害加重。在云南地区的历史地震中, 震害的积累效应普遍而突出 (姜葵等, 1993)
