云南强震动观测台站的供电系统 及主要设备故障检修*

摘要: 云南是我国强震动观测台网分布较密集的地区, 拥有强震动观测台站近 300 个, 台网年平均正常运行率达 99% 以上。通过介绍云南强震动台网中台站特殊的供电方式及其原理、供电设备、加速度计和强震动记录器常见故障及维修方法, 以期对其它地区强震动台网的维护有一定参考价值。

**Trouble Shooting of Power Supply System and Main Equipment
of Yunnan Strong Motion Observation Station**

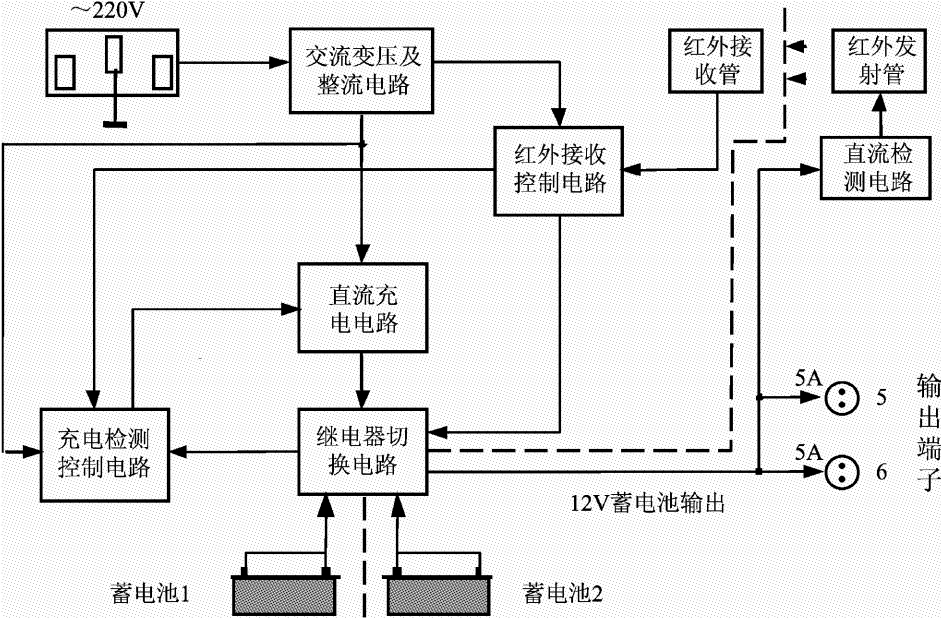
图 1 EA-T85 型综合电源设计原理图

EA-T85 型综合电源虽然具有隔离雷击的作用，但自身抗雷击能力却不强，雷雨季节，频繁的雷电常常导致电源故障。最常见故障是过高的雷击电压导致变压器烧毁，充电电路中的三端稳压块及切换电路中的触发器、六反相器集成块损坏，电路板的印刷线路烧断。但损坏的器件都是常用器件，成本很低且在市场上容易买到。

大部分故障可通过面板指示状态来判断。检查故障时先断开两只蓄电池，打开电源开关，观察电压指示。两个电压表无电压指示的原因一般是切换部分的继电器接触不好或电路板印刷线路烧断。若其中一个电压表指示大大偏离 14.2 V，一般是稳压块损坏。若电池供电指示中的手动按

钮切换无反应，正常情况下 2 个指示灯只有其中一个亮，若 2 个指示灯都亮或不亮，一般是三端稳压块烧坏或切换电路中的集成块损坏，具体情况可用万用表来测量各点电压来判断。

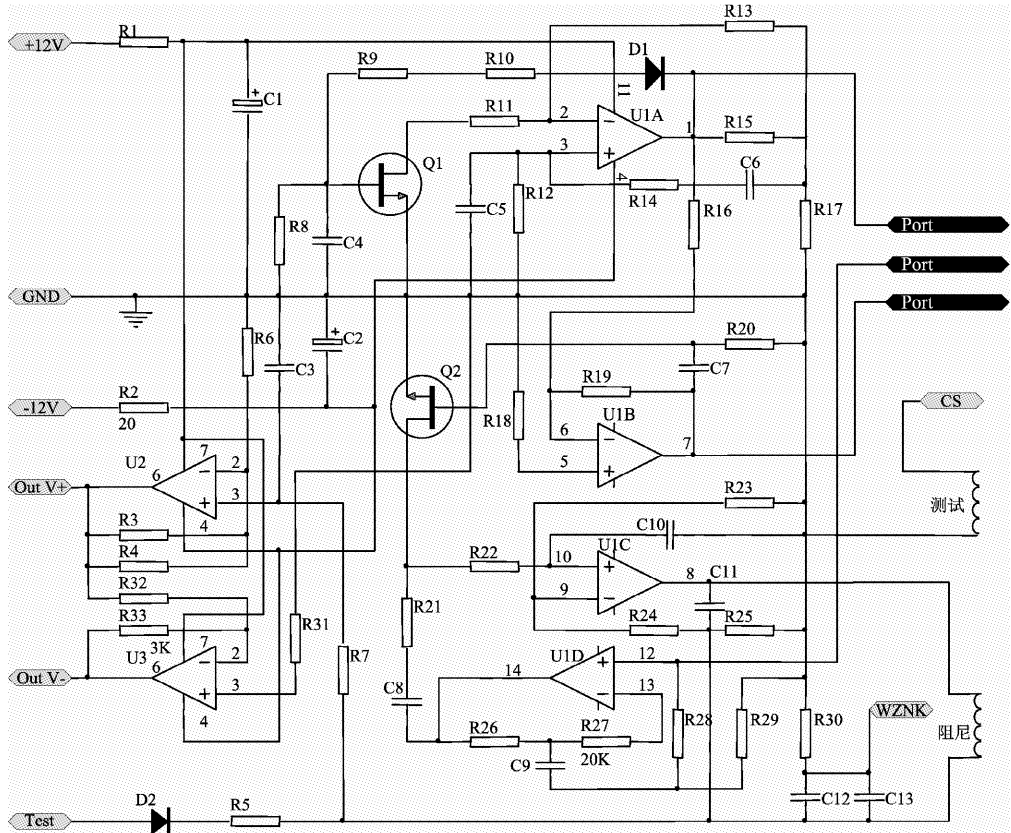
图 2 SLJ-100 加速度计原理图
Fig. 2 Schematic diagram of SLJ-100 accelerometer

目前云南大部分强震动观测台站的加速度计是中国地震局工程力学研究所生产的 SLJ-100 型外置加速度计。由于云南气候潮湿以及加速度计生产工艺存在不足，加速度计常出现内部受潮导致电路板腐蚀、磁缸锈蚀等故障，主要表现为零点不稳、漂移、自激、阻尼线圈不能自由摆动等。

若通过上述处理故障仍未排除，则需要通过测试仪器来检查故障原因。图 2 是加速度计的电路原理，该电路中采用了 U1、U2 两片运放集成块。通电后用万用表负极接地测量 U1 的 4、11 脚和 U2 的 4、7 脚均有 $\pm 12\text{ V}$ 电压，若没有电压，需要检查加速度计插座 1、2 脚对地是否有 $\pm 12\text{ V}$ 电压，若有电压则插座至电路板线路不通，需检查原因；若电压正常，则用示波器检查，先看 U1 的 1、7 脚是否有 V_{pp} 约 $13\text{ V}/50\text{ kHz}$ 的正弦波，如果没有，大部分情况下是 U1、Q1、Q2 或者相关阻容元件损坏，或者是阻尼线圈开路，通过检查相应的元器件，更换损坏的元器件后即可修复；若波形正常

当出现上述故障时，应打开加速度计外壳，检查电路板和磁缸是否腐蚀及锈蚀。如果电路板的腐蚀和磁缸锈蚀不严重，则可通过清理缸体的锈蚀来进行修理。清理时，拆卸时要先焊阻尼线圈及电容摆系的引线，细心清除电路板上的氧化物及磁缸磁隙间的锈渣，通过清理，大部分因电路板和磁缸腐蚀及锈蚀的故障可排除。

可通过信号发生器从摆的一组测试线圈送入 $1\sim 10\text{ Hz}$ 的正弦波，然后用示波器看 U1 的 14 脚是否有 50 kHz 的正弦波幅度随输入信号的频率变化。若有，检查 U1 的 8 脚及 U2 的 3、6 脚是否有 $1\sim 10\text{ Hz}$ 的正弦波信号，如果哪一级没有信号请按上述步骤检查相关元件是否损坏（即 U1、U2、Q1、Q2 及相关阻容元件）。加速度计修好后可通过信号发生器送入 $1\sim 80\text{ Hz}$ 的正弦波、三角波、方波，然后用示波器观察加速度计输出波形的还原性及幅频特性，输出幅度调在 V_{pp} 为 2 V 以内（图 3 ~ 5），最后应上振动台进行标定。
