# 2011年8月11日新疆阿图什—伽师5.8级地震灾害特点\*

**摘要:**介绍了2011年8月11日新疆阿图什—伽师5.8级地震的震害现象。该地震使抗震安居房、铁路系统出现了不同程度的破坏,通过对震害现象的总结、震害原因的分析,指出今后抗震安居工程的关键点。

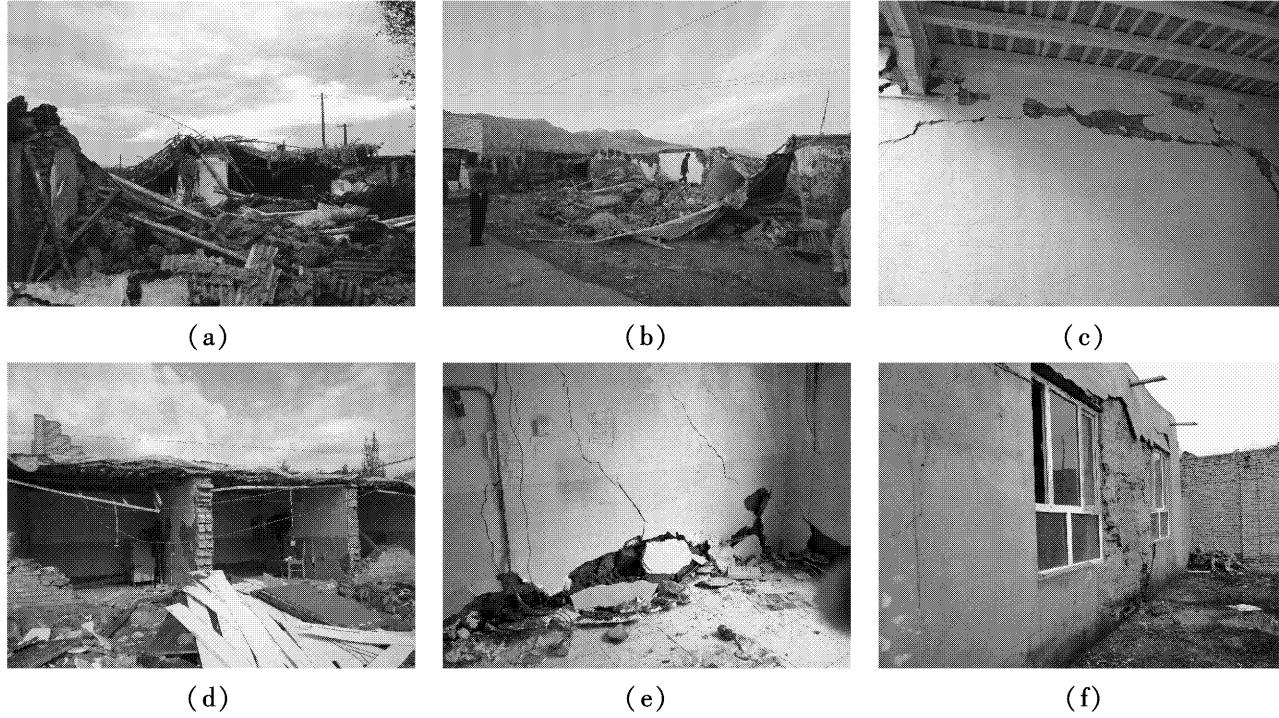
图2 房屋建筑破坏现象

土木结构房屋多分布在农区且年久失修，绝对数量仍然较大，建筑材料强度低、抗震结构形式不合理，再加上施工质量和场地条件的影响，破坏率较高，在 VI 度区出现显著破坏，极震区的西克尔库勒镇上土木结构房屋几乎全部严重破坏或毁坏（图 2a、b）。

~3.7 m，开间较大，纵横墙体间无拉接、泥沙砌筑、砌筑质量较差。伽师总场、县磷肥厂等地统一建造的砖木结构房屋，虽然有的建于 20 世纪 90 年代，但抗震性能明显好于农民自建的砖木结构房屋。此次地震中极震区西克尔库勒镇的砖木结构房屋破坏数量大、程度严重。许多房屋出现了整体坍塌、墙体垮塌、墙体外闪、纵横墙体交接处产生锯齿形裂缝、横墙出现明显剪切裂缝等显著的破坏现象（图 2c、d）。

不同程度的破坏, 最为严重的是位于西克尔库勒镇的卫生院, 墙体出现明显的剪切型裂缝。经过调查, 该房屋木框架朽蚀严重, 并且有虫蛀现象(图2e、f)。这是实施抗震安居工程以来首次在地震中发现抗震安居工程破坏情况。

(a) 西克尔库勒镇土木结构房屋倒塌; (b) 卧里托格拉克乡土木结构房屋倒塌; (c) 西克尔库勒镇砖木结构房屋墙体剪切裂缝; (d) 西克尔库勒镇砖木结构房屋外墙倾倒; (e) 西克尔库勒镇木板夹芯房横墙出现裂缝、木框架朽蚀严重; (f) 卧里托格拉克乡木板夹芯房墙体中等破坏

(1) 在抗震安居工程(或富民安居工程)的实施工程中,对房屋结构的选型要特别慎重。木板夹芯墙结构房屋作为2003年巴楚—伽师地震中经过检验的结构类型,由于造价相对较低,对施工技术要求不高,易被当地老百姓接受,在南疆干旱少雨且经济发展落后的地区建有相当规模。但经历此次地震,虽然该类结构房屋的抗震性能较好(地震中仅有个别出现了破坏),但在耐久性方面存在明显的不足。此次地震中出现破坏的木板加芯墙(包括两幢公共建筑)使用期均在7~8年。通过现场调查发现,房屋的木框架出现了虫蛀、腐朽等现象,再加上近两年洪水频发,降低了其抗震性能。考虑到该类房屋依然属于简易房屋,建议在今后的抗震安居(或富民安居)工程中不再建造这类结构的房屋,尤其是学校、医院等公用房不应再采用木板夹芯墙结构。

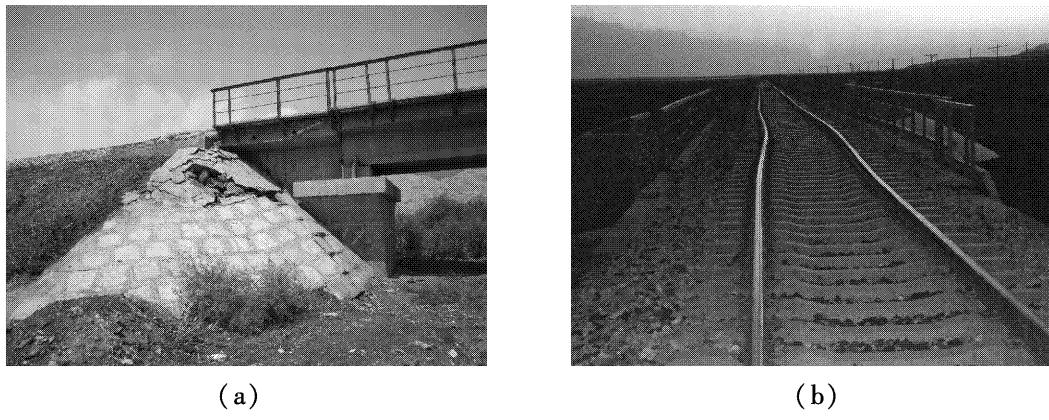
图 3 生命线系统破坏情况

12座桥梁梁体出现3~100 mm的横向位移和10~20 mm的纵向位移, 个别桥面拱起200 mm, 出现支座剪切变形。线路几何尺寸严重超限, 有8段水平位移最大30 mm, 线路下沉最大50 cm。此外, 地震还造成西克尔站天桥有明显裂缝、信号机水泥基座有明显裂缝、铁路钢轨明显弯曲(图3)。

(a) 铁路桥梁涵洞护坡塌滑; (b) 南疆铁路西克尔库勒路段内铁轨有轻微变形

(2) 虽然在新疆历次地震中生命线工程出现破坏的现象不是很多,特别是铁路系统,但此次地震的震害说明,地震也可能对经过正规设计与施工的铁路系统产生一定程度的破坏。此次地震中铁路钢轨出现变形,可能与场地条件有关,这有待今后进一步的研究。但震害提示今后在生命线工程的设计与施工中特别注意盐渍土地区、厚
