2014年云南鲁甸6.5级地震烈度分布与房屋震害特征*

摘要: 阐述了云南鲁甸6.5级地震烈度分布情况, 并给出了各地震烈度区的房屋建筑震害特征, 探讨了不同结构房屋分烈度的破坏比、震害指数, 与中国地震烈度表进行了对比, 认为调查点数据较为合理, 支持各烈度区划定。

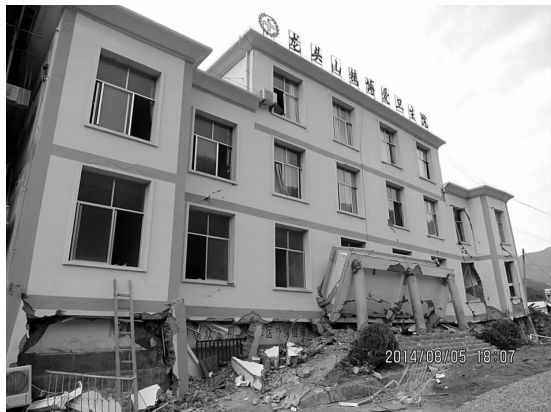
框架结构房屋个别倒塌或局部倒塌, 少数框架节点开裂、甚至断裂造成整体倾斜, 部分房屋梁柱出现细微裂缝, 多数房屋填充墙明显出现水平或“X”型贯通裂缝(图2)。砖混结构房屋多数承重墙体出现较严重的水平或“X”型贯通裂缝, 部分倒塌、局部倒塌或倾斜, 少数基本完好(图3)。土木结构和砖木结构多数倒塌或局部倒塌, 未倒塌的房屋墙体开裂严重(图4、5)。

图2 龙头山镇博爱卫生院框架结构房屋毁坏
Fig. 2 Frame structure building destroy in Fraternity hospital in Longtoushan Town

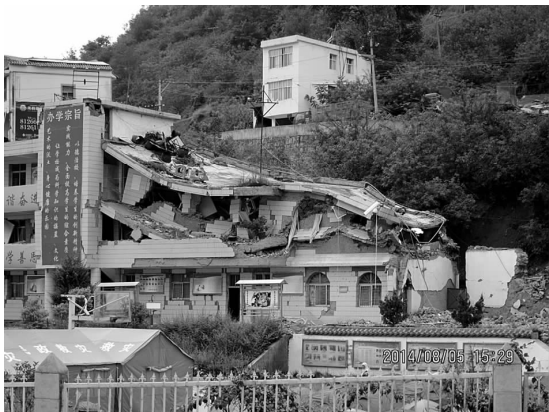
图3 龙头山镇中学砖混结构房屋毁坏
Fig. 3 Brick-concrete structure building destroy in Longtoushan Town middle school

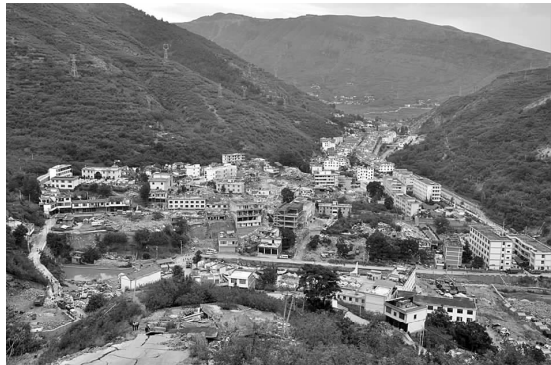
图4 龙头山镇龙泉村木结构房屋大量倒塌
Fig. 4 A large number of wooden structure housing collapse in Longquan Village, Longtoushan Town

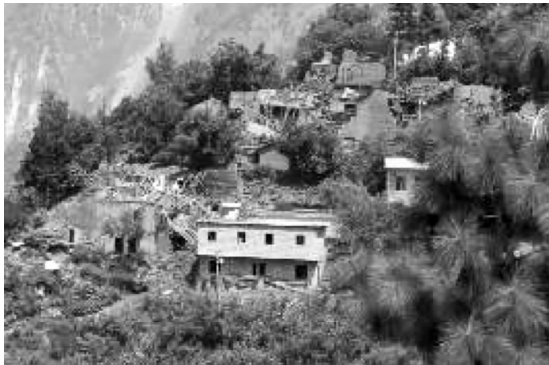
图5 巧家县包谷埡乡老屋基村土木结构房屋倒塌
Fig. 5 Civil structure building collapse in Laowuji Village, Baogunao Township, Qiaojia County

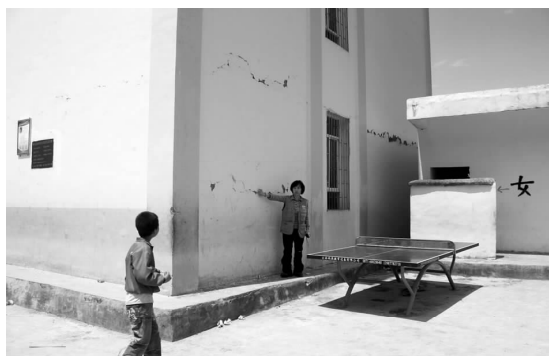
框架结构房屋大多数梁柱构件完好, 少数填充墙出现水平或“X”型裂缝或局部脱落(图6)。砖混结构房屋个别倒塌、倾斜或局部倒塌, 少数承重墙体出现水平或“X”型裂缝, 多数门头、窗间墙或窗角开裂明显, 个别房屋墙体裂缝较宽, 且完全贯通墙体(图7)。大多数砖木结构房屋墙体开裂严重, 少数房屋倒塌或局部倒塌。多数土木结构房屋倒塌或局部倒塌, 绝大多数房屋墙体

图6 火德红镇李家山村框架结构房屋墙体开裂
Fig. 6 Wall cracking of frame structure building in Lijiashan Village, Huodehong Town

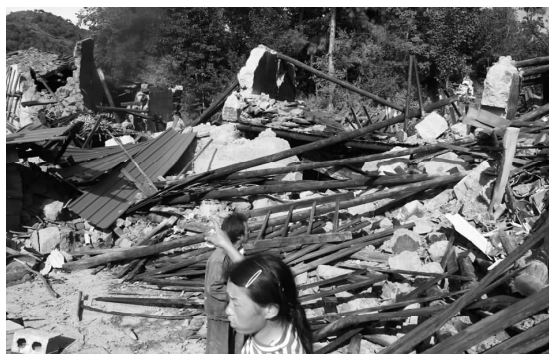
图8 火德红镇银厂村土木结构房屋倒塌
Fig. 8 Civil structure building collapse in Yinchang Village, Huodehong Town

开裂严重(图8、9)。

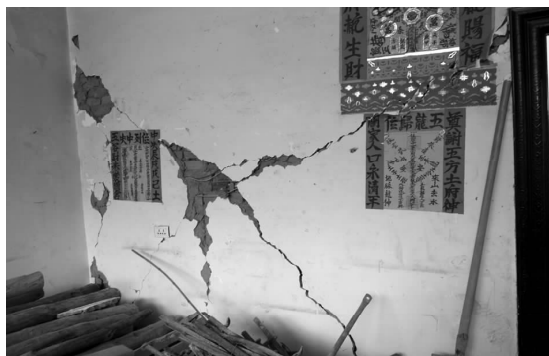
图10 文屏镇安阁村砖混结构房屋“X”型裂缝
Fig. 10 “X” cracking of the wall of brick-concrete structure building in Ange Village, Wenping Town

框架结构房屋绝大多数基本完好, 少数填充墙开裂明显, 个别梁柱轻微裂缝。砖混结构房屋少数承重墙体开裂(图10)。砖木结构房屋多数墙体角部、结合处等部位开裂、梭掉瓦, 个别砌筑质量差的老旧房屋局部倒塌或倒塌。土木结构房屋多数墙体开裂、梭掉瓦, 少数屋架坍塌或墙体倒塌(图11)。

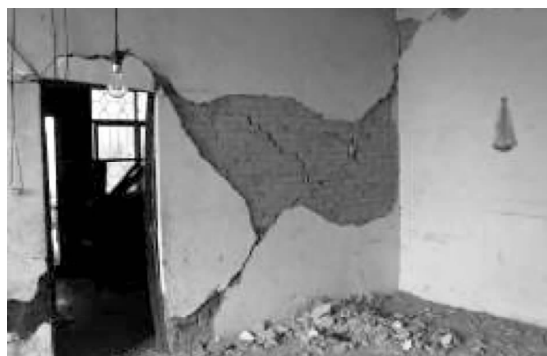
图7 龙头山镇沙坝村砖混结构房屋墙体“X”型裂缝
Fig. 7 “X” cracking of the wall of brick-concrete structure building in Shaba Village, Longtoushan Town

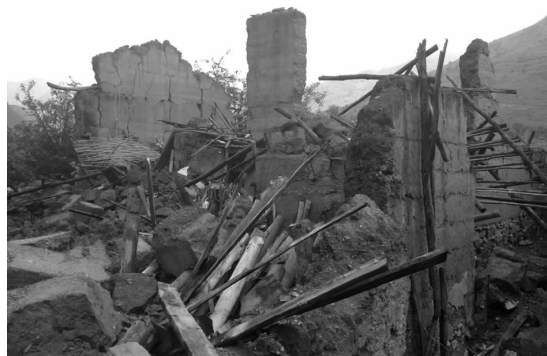
图11 会泽县纸厂乡土木结构房屋垮塌
Fig. 11 Civil structure building collapse in Zhichang Village, Huize Town

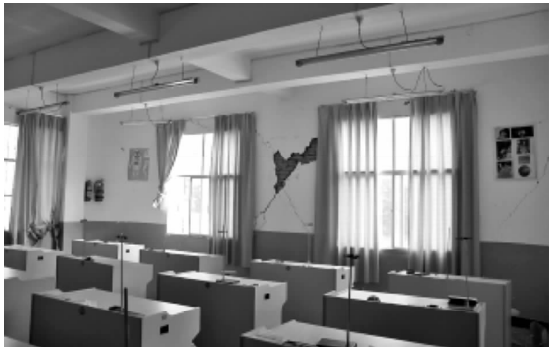
框架结构房屋极个别墙体与框架结合部开裂。砖混结构房屋少数墙体细微裂缝（图 12）。砖木结构房屋少数墙体开裂、梭掉瓦。土木结构房屋个别局部倒塌，部分墙体开裂、梭掉瓦（图 13）。

图 12 鲁甸县城砖混结构教学楼“X”型裂缝
Fig. 12 “X” cracking of the wall of brick-concrete structure building in Ludian Town

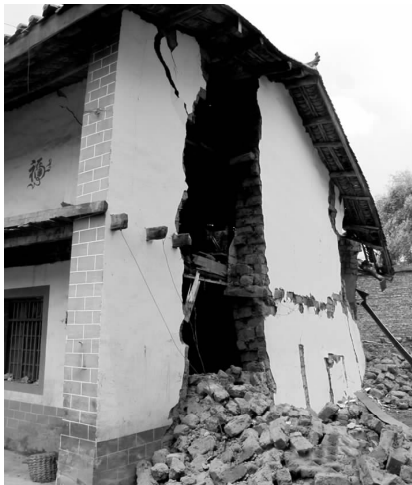
图 13 昭阳区苏甲乡土木结构局部垮塌
Fig. 13 Civil structure building locally collapse in Sujia Village, Zhaoyang Area
