芦山 7.0 级地震芦山县老城区房屋建筑 震害特征与因素研究*

摘要: 根据芦山 7.0 级地震芦山县老城区房屋建筑的震害现场调查资料, 进行震害特征与因素研究。结果表明: 典型的房屋建筑震害特征包括砖混结构、砖木结构和砖石结构房屋全部或者部分倒塌、墙体错动和贯通开裂以及房顶瓦片滑落等, 框架结构房屋构造柱变形、断裂和墙体开裂等; 房屋建筑遭到破坏的内在因素包括缺少圈梁和构造柱、荷载分布不当、选址不规范等; 其破坏成因机理可以归结为近场大震强地震动作用、局部场地效应、行波效应和施工质量较差等。同时, 讨论了砖混结构、砖木结构、框架结构和砖石结构抗震设计的加固方法和改善抗震性能的构造措施等, 为房屋建筑抗震设防和减轻震害损失等提供参考。

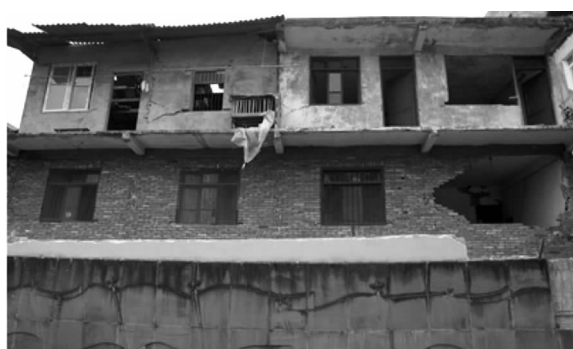
地点，其纵墙和横墙的破坏程度不同，内纵墙和内横墙大多数形成交叉裂缝，有的墙体被“震酥”、有的局部倒塌（图1），不可修复。部分砖混结构房屋在门窗洞口容易出现水平裂缝（李宏男等，2008，周云等，2009，；洪海春等，2011）。

红军广场旁边的两层砖混结构房屋出现阳台塌落、墙体局部倒塌的现象，承重横墙剪切破坏和开裂。同时，部分横墙墙体突出、部分横墙墙体凹陷。窗间墙的中心部位是突出最明显的部分，与墙体凹陷部分的最大差值达到10 cm（图1）。

图1 砖混结构房屋局部倒塌

房屋墙体震后不在同一平面（图 1）、玉溪花园小区水泥道路出现起伏变形（图 12）的原因主要是行波效应。

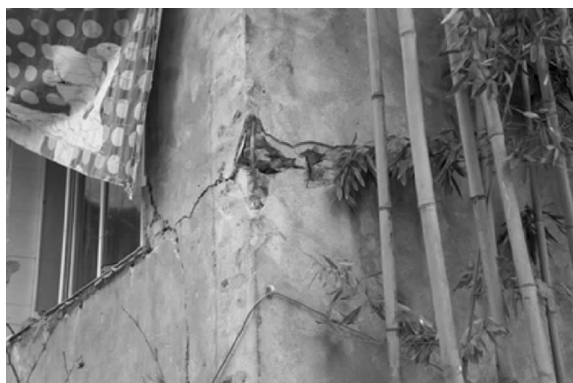
汉城大酒店对面的砖混结构房屋，构造柱与圈梁的节点部位上方靠近窗户处发生箍筋变形和弯曲（图2），致使箍筋基本失效，混凝土开裂、

图2 砖混结构的构造柱开裂和变形

剥落，纵筋受压屈服（吕伟荣等，2012；蔡勇，2011；周云等，2009；谭皓等，2011；伍圣喜等，2007），主要是由于构造柱与圈梁设置不太合理、承重墙体面积突变产生应力集中，也有可能是构造柱的箍筋配置不足，这种震害现象在高烈度区较为普遍。

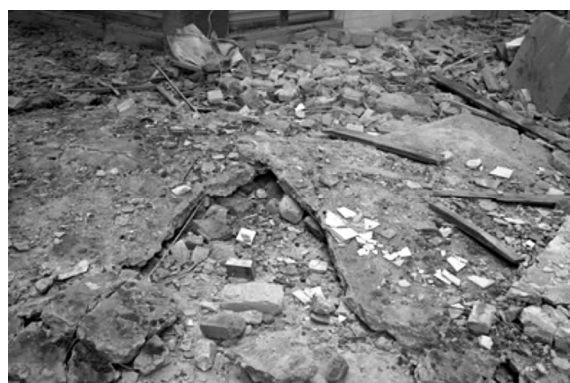
由于“鞭梢效应”作用，部分三、四层砖混结构房屋的顶层钢筋混凝土预制楼板被地震水平作用晃动甩出，掉落在地面上成碎块。预制楼板厚度较薄、强度较低，其中放置的钢筋数量较少、直径较小，其厚度约为8 cm（图3）。但是，个别二层砖混结构房屋的预制楼板整体掉落、比较完整。由此可知，直接将预制梁和楼板浮放在承重墙体上导致施工质量较差，预制楼板间的连接构造、配筋和施工质量等不能满足有关规范的要求（GB50003—2001；JGJ161—2008；GB50011—2010）。

图3 砖混结构房屋的预制楼板掉落

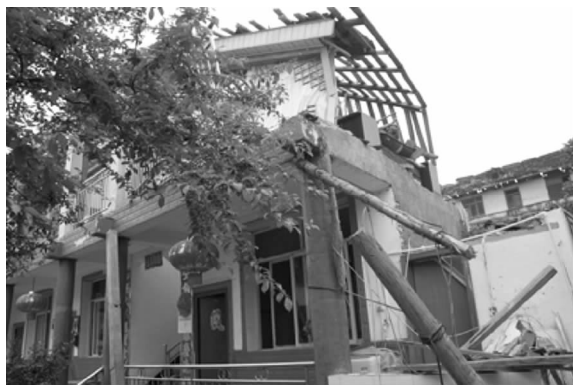
芦山河岸坡出现局部小范围崩塌，部分在芦山河岸边新修建的砖混结构房屋，由于开间宽、层高大，选址不当、地基处理不到位，设置圈梁不合理、缺乏构造柱，使得整体结构严重破坏，二层出现局部倒塌（图4）。当地居民认为靠近芦山河旁边风景好，房屋地基没有经过特殊处理，房屋的横向、纵向跨度大，导致房屋局部倒塌或者严重破坏。

图 4 芦山河岸边砖混结构房屋严重破坏
Fig. 4 Serious destruction of brick concrete building in the side of Lushan River

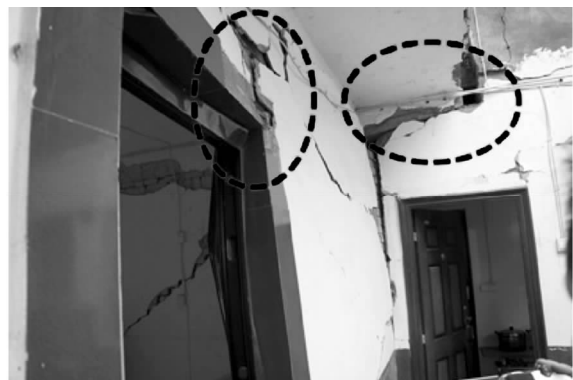
是抗震的薄弱点(镇(乡)村建筑抗震技术规程, 2008), 但由于纵横墙之间的联接部位处理措施不到位, 不符合相关的规范, 使得纵横墙出现通天的竖向裂缝, 纵横墙墙体位移量达到 10 cm (图 5)。

图 5 砖混结构房屋墙体位移
Fig. 5 The deformation of wall of brick concrete building

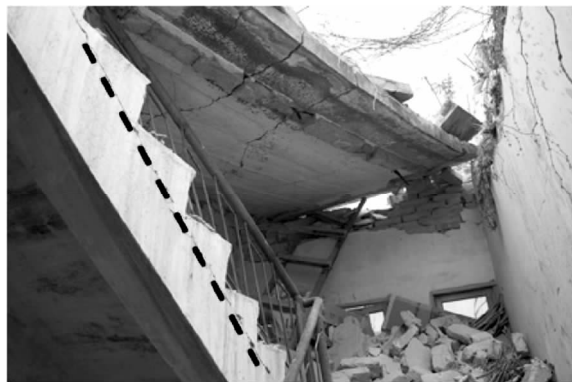
在地震作用下多层砖混结构房屋顶层楼梯间突屋面(阁楼)部分严重破坏, 出现贯通裂缝, 有的甚至发生局部垮塌或全部倒塌, 造成楼梯间被倒塌的砖块填塞。由于砖块与砖块之间的砂浆配合比不当、砂浆不饱满(王威等, 2011), 导致砂浆强度低、粘结性差。同时, 现浇钢筋混凝土楼梯也出现平行于梯段板的裂缝, 但是没有暴露出钢筋。芦山县检察院家属楼部分多层砖混结构房屋楼梯间墙肢破坏严重, 导致现浇混凝土楼板倒塌(图 6)。

图 6 楼梯间现浇混凝土楼板倒塌
Fig. 6 Collapse of cast-in-place concrete floor in the stairs

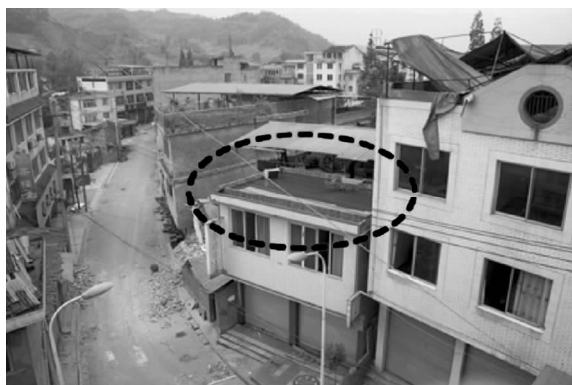
顶的水荷载在地震作用下, 使得荷载分布更加不均匀(洪海春等, 2012), “头重脚轻”现象加剧, 容易产生剪切破坏, 从而导致地震破坏加剧, 有的墙体出现交叉裂缝、墙体渗水(图 7)。有的房屋出现裂缝后, 水沿着缝隙下漏, 墙体承载能力和房屋抗震性能进一步削弱。

图 7 砖混结构房屋楼顶蓄水
Fig. 7 Saving water of the roof of brick concrete building

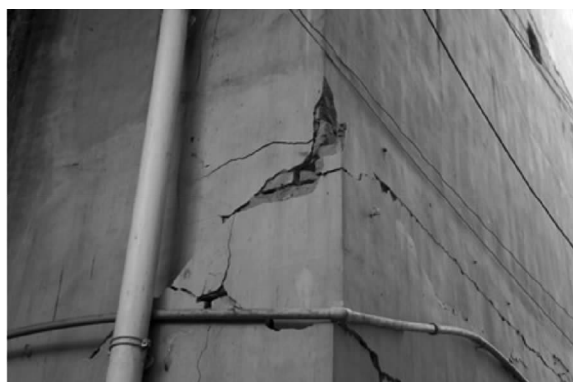
两层砖混结构房屋由于横墙和纵墙的结合部位没有构造柱, 在距离地面高约 2 m 处, 横墙和纵墙在水平两个方向均出现贯穿型开裂、错动和位移, 其值均达到 15 cm (图 8)。造成这种破坏的主要原因是房屋纵横墙连接部位缺乏必要的抗震构造措施。纵横墙连接处由于受到两个方向地震力的作用, 受力比较复杂, 容易产生应力集中, 特别是墙角部位受到房屋的约束相对较弱, 更容易破坏(李碧雄等, 2009; 王翠坤, 杨 沈, 2008;

图8 砖混结构房屋在水平两个方向位移
Fig. 8 Deformation of the wall of brick concrete building in two directions

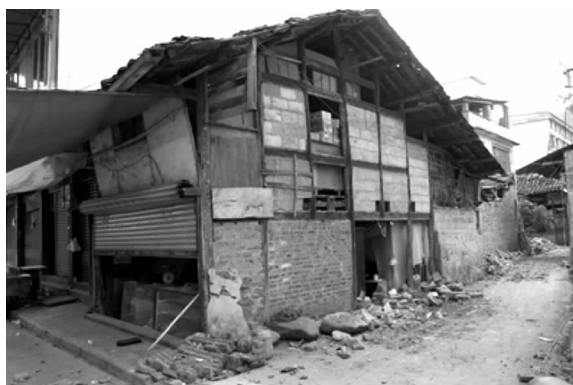
砖木结构房屋建筑是芦山老县城的少数房屋结构类型, 部分自建砖木结构房屋通常没有正规的设计和施工, 如砖柱内有木梁直接埋入, 破坏了砖柱的整体性, 导致该类房屋抗震性能较差。带砌体墙的穿斗木构架结构房屋严重破坏或者毁坏, 局部墙体倒塌、屋脊破坏和屋顶瓦片掀翻、滑落, 部分连接较差的木屋顶出现脱榫现象 (图9)。

图9 砖木结构房屋严重破坏
Fig. 9 Serious destruction of brick wood building

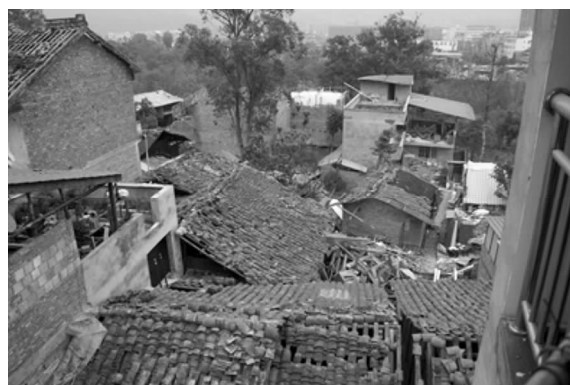
砖木结构房屋的主要震害表现为房顶和房脊瓦片滑落、落瓦严重 (图10), 墙体破坏严重甚至局部垮塌, 出屋面房间破坏严重, 木屋架整体或者部分垮塌。有的泥土砌筑隔墙比砖砌隔墙的震害更严重, 因此, 隔墙的施工质量和建筑材料等对砖木结构整体抗震性能的影响较大, 在结构设计中应当予

图10 房顶瓦片掀翻
Fig. 10 Tiles of roof tilting

以充分考虑。部分砖木结构房屋采用砌体填充墙, 由于承重构件之间相互没有可靠联接和咬合, 纵横墙开裂严重, 局部有砖块倒塌、脱落等, 木屋架也出现歪斜和损毁等严重破坏。因此, 木屋架各构件应采用圆钉、扒钉或者铁丝等相互连接 (镇 (乡) 村建筑抗震技术规程, 2008)。

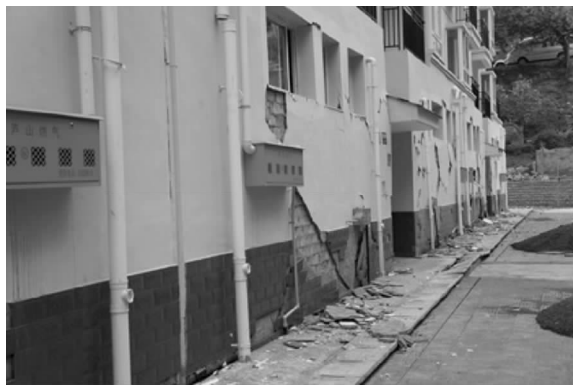
玉溪花园小区新建的多层框架结构房屋底部的填充墙局部开裂破坏、局部空心砖劈裂,下部两层墙体的粉刷水泥灰出现小面积脱落、装修瓷砖局部脱落(图 11),但是,主体结构无倾斜、柱脚无压溃、梁和柱的肉眼可见裂缝和变形不明显、门窗洞口处填充墙未错位等,属于轻微破坏。同时,有少数楼房局部出现地基不均匀沉降、梯段板的施工缝处发生剪切错动(钢筋无明显屈服)导致抹灰掉落等轻微破坏。从下往上,随着层数的升高,震害逐渐减轻,到达顶层时基本完好。总体而言,框架结构房屋建筑的震害较轻。

图 11 框架结构房屋轻微破坏

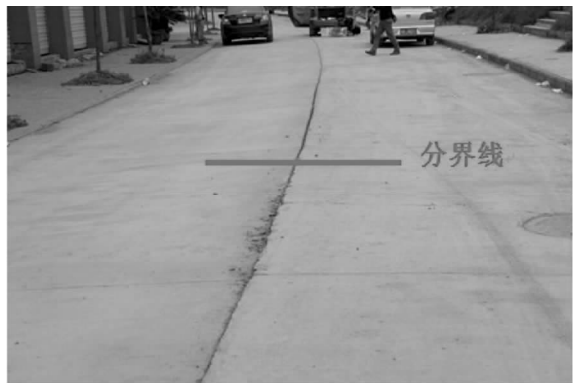
在玉溪花园小区东侧的水泥道路路面出现起伏变形,变形长度约 20 m,在分界线的北侧,伸缩缝的东侧相对西侧要低,而在分界线的南侧,伸缩缝的东侧相对西侧要高,最高处与最低处的最大高差约 10 m(图 12)。

图 12 水泥道路出现起伏变形

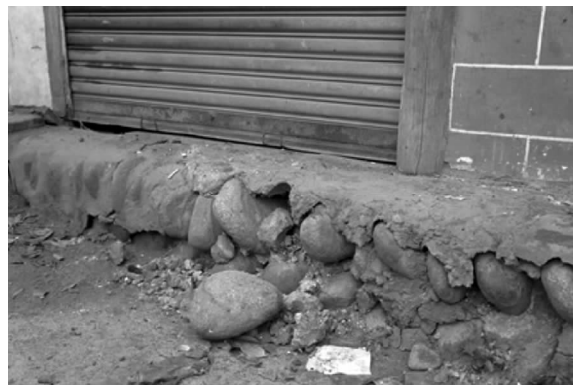
芦山老县城存在个别砖石结构房屋建筑,有部分砖石结构房屋的基础是浮放在地基上的,在地震作用下由于基础的光滑完整,鹅卵石相互之间缺乏粘结力,在砌筑时仅用石灰浆垒砌,抗震性能很差,导致个别鹅卵石脱落和基础破坏(图 13),有的甚至导致承重墙体局部倒塌或者严重破坏,而橱柜、电视柜、书柜等室内物品翻倒,有的出现窗户和纱窗掉落的现象。

图 13 砖石结构基础破坏

1923 年日本关东大地震、1948 年原苏联阿什哈巴德地震和 1976 年中国唐山地震等国内外的震害研究表明,砖石结构房屋表现出较强的脆性,其严重破坏和倒塌的比率高达 75% 以上。由于砌体材料、粘结材料和施工工艺等因素,使得砖石结构房屋对地震破坏作用非常敏感(袁建力, 2013),造成门窗洞口等薄弱部位发生扭转、变形和位错等,其基本上处于毁坏状态,建议将其全部拆除重建。
