鲁甸 M_s 6.5 与景谷 M_s 6.6 地震灾区房屋 抗震能力差异分析^{*}

摘要: 介绍 2014 年鲁甸 M_s 6.5 与景谷 M_s 6.6 地震灾区房屋概况, 对两次地震灾区房屋的震害特征进行阐述, 从房屋建筑材料、结构选型、场地条件等方面对比分析两次地震灾区的房屋抗震能力, 进一步分析景谷灾区房屋抗震性能优于鲁甸灾区的原因, 并强调抗震概念设计的重要性, 提出建议以供恢复重建、农村民居地震安全工程、新农村建设等借鉴参考。

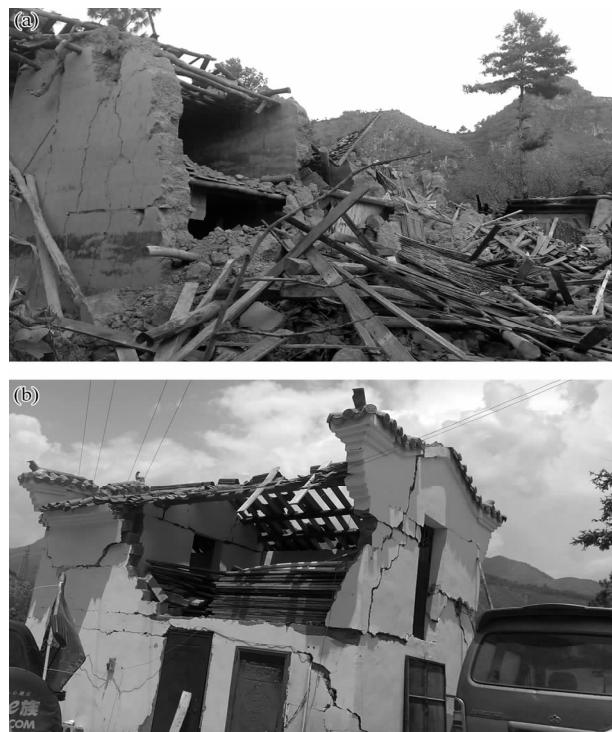
鲁甸灾区土木结构房屋倒毁严重，特别是IX度区毁坏率高达 91.08%，主要震害特征为部分房屋完全倒塌或局部倒塌，多数房屋屋架坍塌或墙体严重开裂，普遍墙体开裂、梭掉瓦等。砖木结构房屋破坏也较为严重，IX度区毁坏率达

78.18%，主要震害特征为少数房屋整体倒塌或局部倒塌，部分屋架倒塌，墙体开裂，普遍梭瓦、掉瓦。砖混结构房屋在IX度区的震害较为明显，个别房屋完全倒塌或底层座平，部分构造柱剪断酥裂，纵墙外闪、局部倒塌，多数表现为承重墙出现“X”型剪切裂缝或水平裂缝。框架结构房屋在此次地震中也遭受了不同程度的破坏，尤其是在IX度区，“强梁弱柱”的破坏形式比较明显（陆新征等，2014），底层框架柱柱脚、柱中、柱头等不同位置出现剪切破坏、弯剪破坏、压弯破坏等，填充墙开裂普遍，出现穿透性裂缝（图2、3）。

图 2 鲁甸地震VIII度区二层土木房屋（a）和

IX度区二层砖木结构房屋（b）毁坏

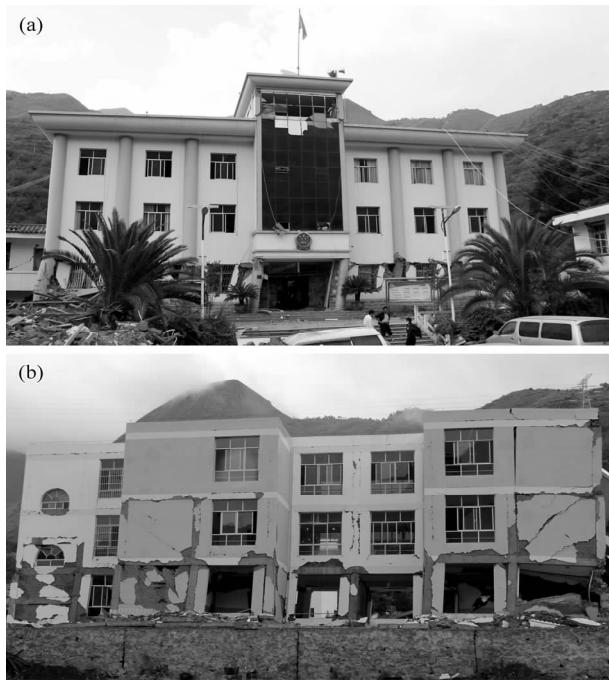
图3 鲁甸地震灾区IX度区砖混结构房屋毁坏（a）和框架结构房屋严重破坏

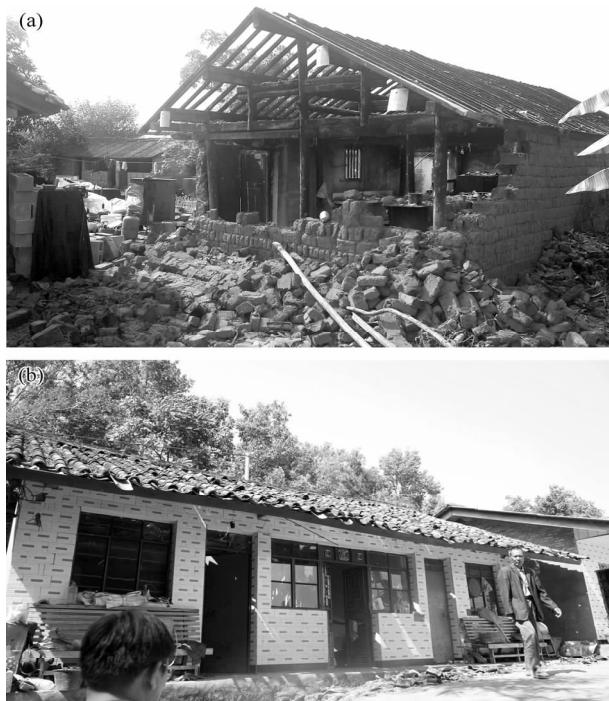
景谷灾区土木结构与砖木结构房屋即使在VIII度区倒房率也很低，主要震害现象为普遍梭掉瓦、开天窗，土坯墙倒塌或局部倒塌，墙体开裂、外闪等。少数砖混结构房屋出现“X”型剪切裂缝或水平裂缝，门头、窗角或窗间墙开裂等。框架结构房屋个别梁柱构件开裂，少数填充墙水平开裂或“X”裂缝（图4、5）。

图4 景谷地震VIII度区单层土木结构（a）和砖木结构（b）房屋破坏

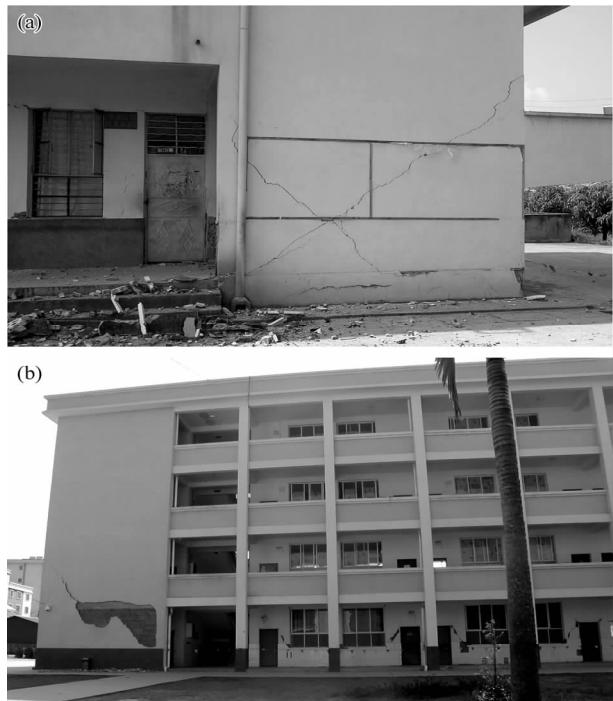
图5 景谷地震VIII度区砖混结构房屋严重破坏（a）和框架结构房屋中等破坏（b）
