观测场地漏电导致的地电场观测异常变化分析*

摘要: 通过对弥渡地震台地电场观测系统及观测环境相关项目进行逐项核实、分析, 结合观测资料的异常变化特征, 进行重点排除、查找, 找到引起观测资料异常变化的原因是观测场地附近路灯线路漏电所致, 判定该异常不是地震前兆异常。

Analysis on Typical Abnormal Changes of Geoelectric Field Observation Caused by Field Leakage

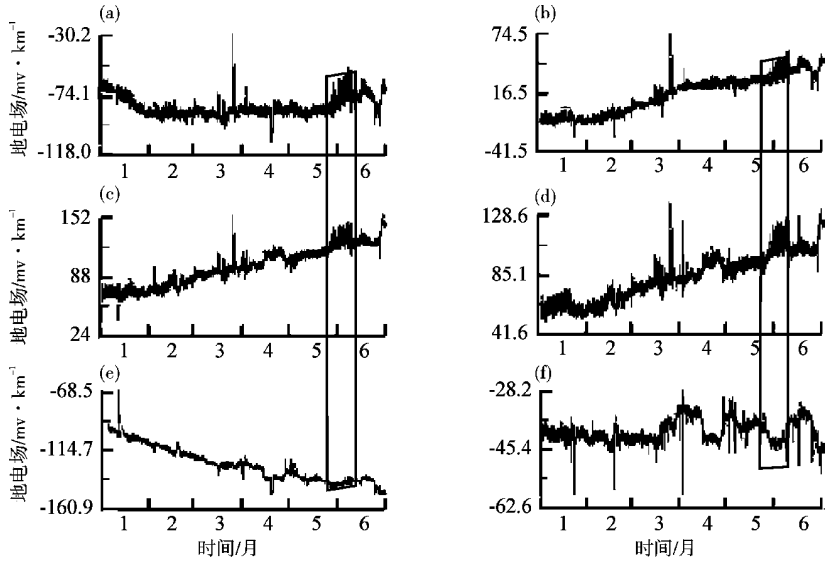
图 3 2014 年弥渡地电场各测向分钟值数据曲线

2012; 中国地震局监测预报司, 2010), 图3中矩形框中为本次异常数据曲线。

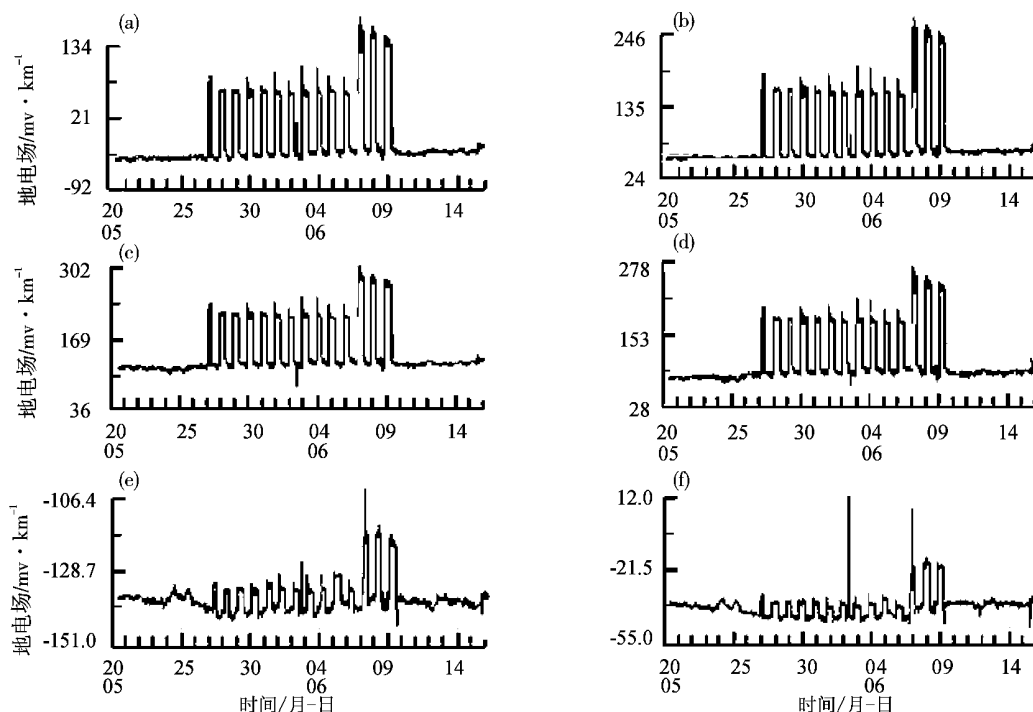
图4 2014-05-20~06-15 弥渡地电场各测向异常分钟值数据曲线

2014年5月27日至6月9日, 弥渡地电场观测资料出现规律阶性阶跃异常变化, 观测曲线为n形波异常形态, 其规律性表现为: 每日的20:19准时阶跃上升, 稳定在高值, 至次日06:09准时阶跃下降, 恢复到正常值, 并且每天的变化形态基本一致; 突升(或者突降)幅度也呈规律性变化, 相同测道长、短极距异常变化幅度大致相同, 不同测道的突升(或者突降)幅度变化有所不同, 其中, 南北向长、短极距异常变化幅度为110 mV/km, 东西向长、短极距异常变化幅度约为98 mV/km, 北东向长、短极距异常变化幅度约为7 mV/km(图4)。异常开始出现时, 笔者对异常特征分析, 与台站工作人员沟通, 查阅相关资料^①, 发现该异常特征与电场异常形态不同(褚金学, 2014), 与磁暴干扰形态也不同(胡小静,

中心电极为南北和东西测道长短极距观测共用电极，漏电位置在中心电极附近，对中心电极影响较大，而且南北和东西测道长短极距观测极距只相差 10 m，因此，北南和东西测道长短极距观测异常变化量相对较大（110 mV/km、98 mV/km），且长短极距观测异常变化量基本相同；北东向测道长短极距观测电极距离漏电位置较远，受影响程度相对中心电极较小，长短极距观测极距也相差较小（约 14 m），因此异常变化量相对较小，且长短极距异常变化量也相差较小（7 mV/km）。

为进一步确定此次规律性数据异常是因路灯控制箱附近漏电所致，台站人员及时联系了弥渡县路灯管理部门，经一致协商，2014 年 6 月 9 日下午，路灯管理部门派出专业人员对测区附近的路灯线路进行漏电检查工作，确认是地电场观测中心杆附近的（放路灯控制箱）路灯电杆下埋设的线路存在漏电情况，路灯管理部门专业人员及时修好了此次路灯线路漏电故障。漏电故障解决后，弥渡台地电场观测数据未出现本次规律性异常变化，（图 4）弥渡台地电场观测数据恢复正常。

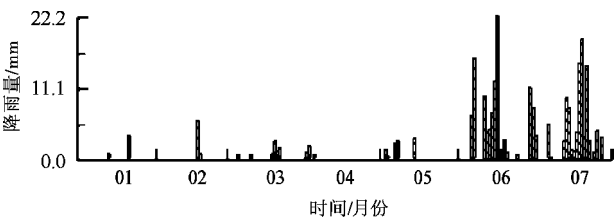
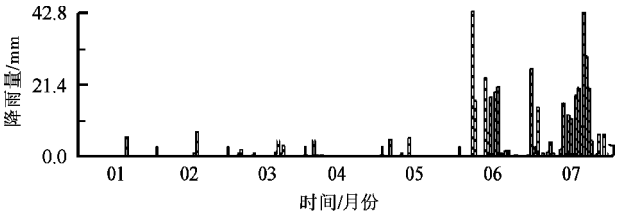
(2) 查看气象日志记录，近期无降雨，弥渡地震台的气象三要素观测已坏，从距它不远的弥渡水化站气象观测资料可以看出 2014 年 5 月中下旬基本没有降雨，从弥渡县气象局的日降雨资料分析，2014 年 1~5 月弥渡日降雨量较少，特别是异常出现前的 2014 年 5 月中下旬基本没有有效降雨（图 5~6），气象因素与往年同期没有明显差异，排除因降雨引起的异常变化。

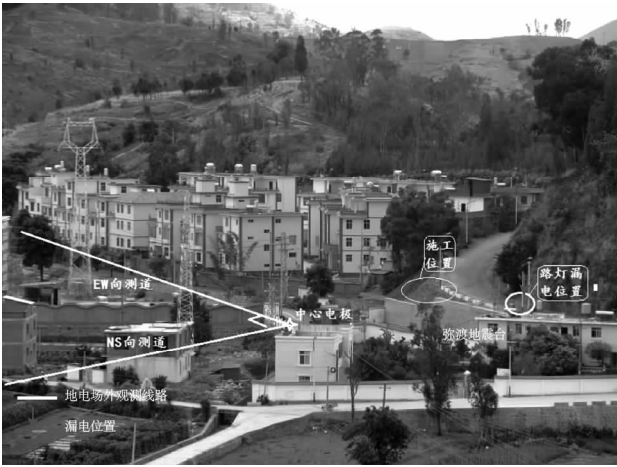
图 7 弥渡地电场测区环境及漏电路灯位置图
Fig. 7 Environment around geoelectric field measuring area at Midu Station and the location of street lights with leakage

(4) 弥渡地电场测区中心电极附近分布有两台变压器，一台位于弥渡地震台围墙内（距中心电极约 10 m），属于弥渡地震台专用设备，常年运行较稳定，无故障记录；另一台变压器位于 G214 国道旁（距中心电极约 40 m），该设备专用于附近路灯供电，此变压器旁路灯杆上架设有路灯控制箱，临时施工便道从些灯杆边通过（图 7）。

调查了解到中心杆附近的路灯控制箱控制着路灯的开启关闭时间，开关时间应较固定，测区附近的路灯漏电引起地电场观测资料变化的概率较大。
