# 2016年云龙5.0级地震民房震害对比分析\*

**摘要:**近年来,随着地震恢复重建工作的不断深入,云南省地震灾区农村房屋抗震性能得到了极大的改善。2016年云龙5.0级地震灾区覆盖部分2013年“3·03”洱源地震恢复重建区。通过对比分析洱源地震恢复重建区域内外5组抽样点数据,结果显示经维修加固的简易房屋在云龙地震中遭受的破坏相对较轻,洱源地震恢复重建工作取得了预期效果。

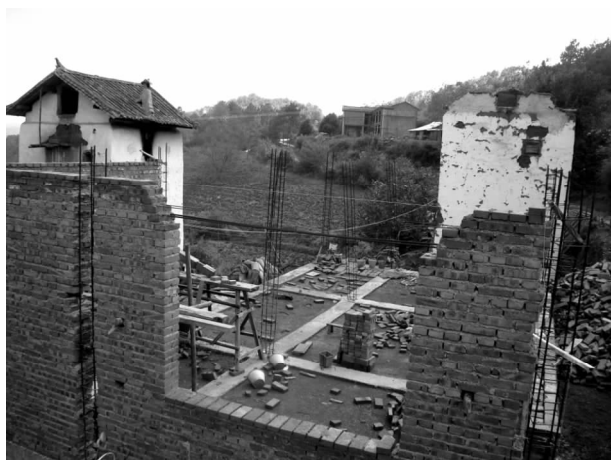
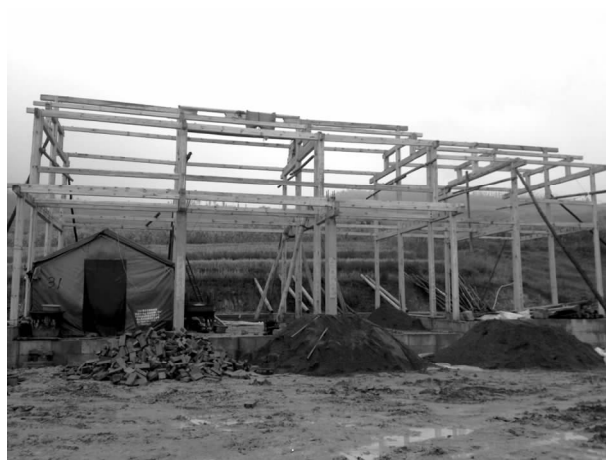
图2 “3·03”洱源地震灾区恢复重建房屋

(3) 地震恢复重建过程中, 成立专门机构负责指导和管理。同时注重加强宣传教育, 增强农户的抗震意识, 并培训一批当地有经验的工匠, 提高工匠的抗震意识和技术水平。相关技术人员现场指导施工, 并负责房屋验收工作, 以保证房屋的抗震性能及施工质量 (图2)。

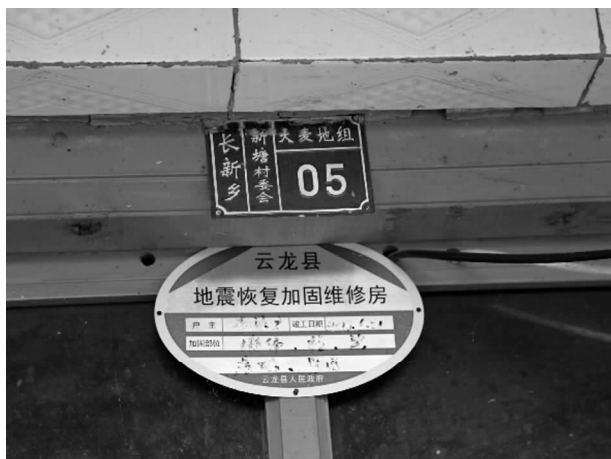
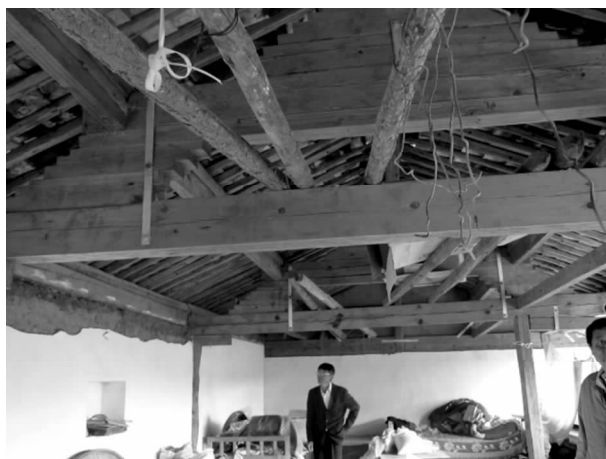
图3 “3·03”地震灾区维修加固房屋在云龙5.0级地震中表现良好

(4) 对木构架承重体系房屋的抗震加固, 主要包括基础、墙体、主体结构和屋面瓦片加固4个方面。其中主体结构的加固, 包括梁柱节点加固、屋面水平支撑、纵向剪刀撑等措施, 有效增强了

房屋结构的整体性, 从而提高房屋的抗震性能。经“3·03”地震恢复加固的房屋在此次云龙地震中抗震能力表现良好 (何玲等, 2006; 孟萍等, 2005; 谷军明等, 2005) (图3)。

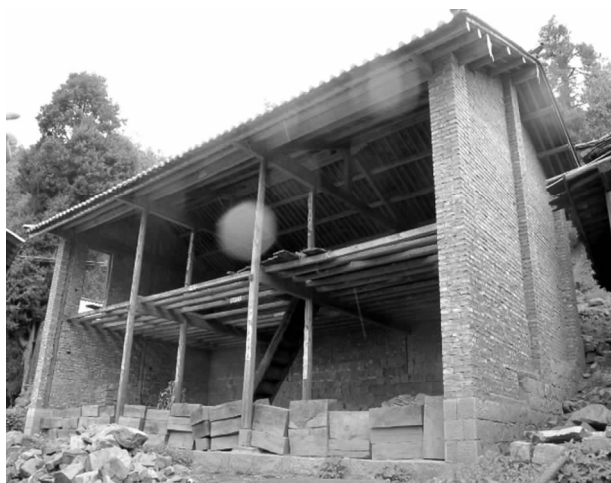
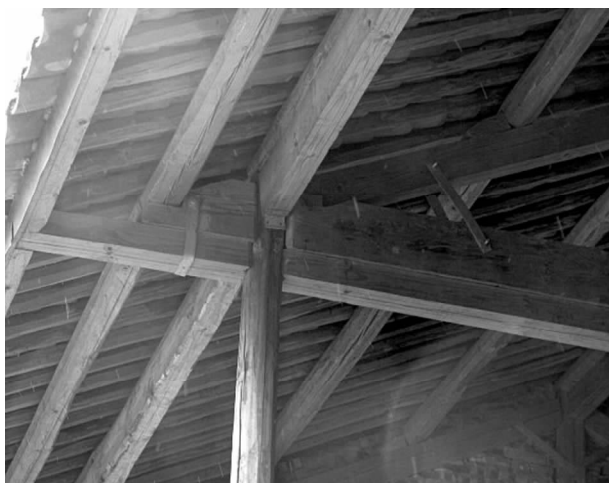
图4 云龙5.0级地震灾区新建砖木结构房屋木构架节点加固

(5) “3·03”洱源地震恢复重建工作结束后,灾区政府要求自建砖混结构新房的农户必须按恢复重建时期住建部门设计的标准户型建造,若经济条件有限可选择砖木结构,不同意新建土木结构房屋。考虑到砖木结构房屋的木构架梁、柱间连接除采用榫结合外无其它连接,地震时房屋连接处不仅承受

水平力,还要承受拉扭作用,节点处容易产生拉榫、折榫现象,导致木构架局部破坏或全部倒塌,因此要求新建砖木结构房屋时木构架节点处必须按维修加固标准样式加固钢夹板(潘明辉,缪昇,2004;居兴鹏等,2011)。新建砖木结构房屋在云龙地震中表现良好,几乎无破坏(图4)。
