2017年云南鲁甸 M_s 4.9 地震 房屋震害特征与烈度评定*

摘要: 2017年2月8日, 云南鲁甸发生 M_s 4.9 地震, 本次地震灾区位于2014年“8·03”鲁甸 M_s 6.5 地震的高烈度区, 属于地震恢复重建全覆盖区域, 灾区房屋结构以砖混结构为主, 针对于该类房屋抗震性能较好的情况, 依据烈度评定相关规范, 以现场入户调查为基础, 重点关注房屋薄弱和结构不合理部位震害现象, 结合新老房屋震害特征综合评定烈度。

Building Damage Characteristics and Earthquake Intensity Evaluation of the Ludian $M_s4.9$ Earthquake in 2017

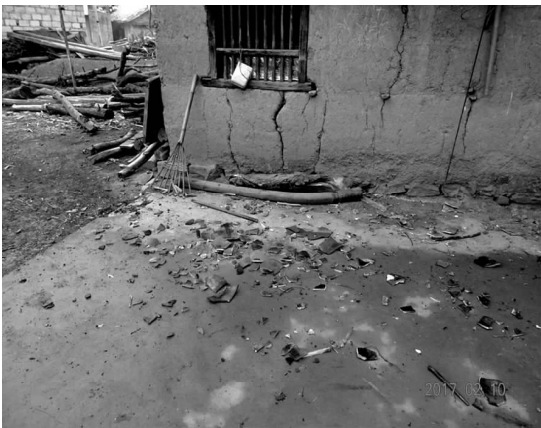
震区土木结构房屋主要表现为老裂缝加宽加长、局部墙面抹灰层脱落，少数出现轻微裂缝及梭掉瓦，偶见局部墙体倒塌加重（图 4）。

(a) 龙头山镇沿河村土木结构梭掉瓦

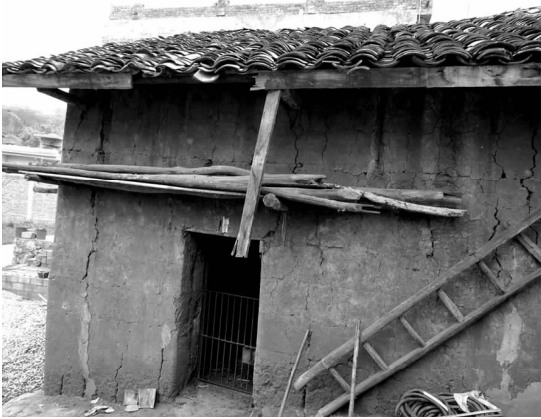
(b) 龙头山镇沿河村土木结构老裂缝加宽、木架部分折断

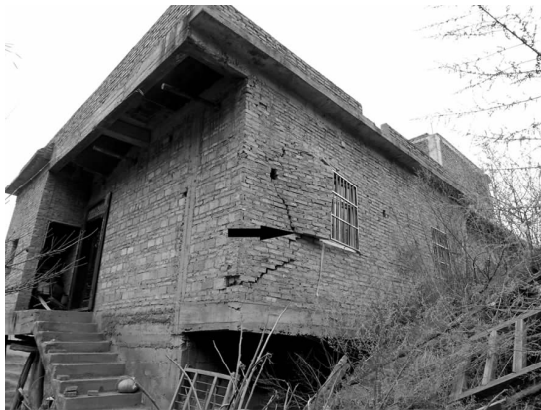
震区砖混结构房屋整体结构完好，少数老旧砖混房屋老裂缝加宽加长、局部墙面抹灰层脱落；恢复重建房少数房屋窗角、门头、楼梯间等震害薄弱部位以及结构不合理的外挑墙体出现轻微裂缝；少数房屋因地基不均匀沉降造成楼板及墙体

(a) 龙头山镇祭龙山社砖混结构外挑窗角剪切破坏

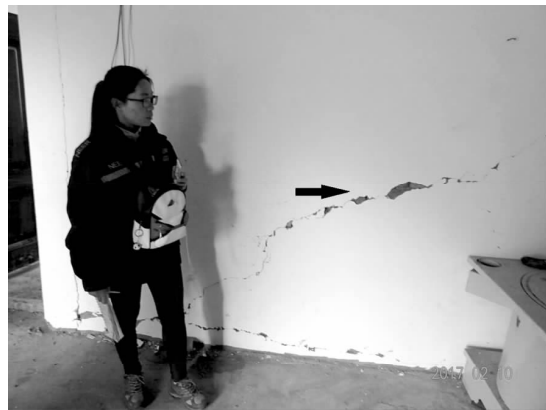
(b) 龙头山镇沿河村砖混结构墙体斜裂

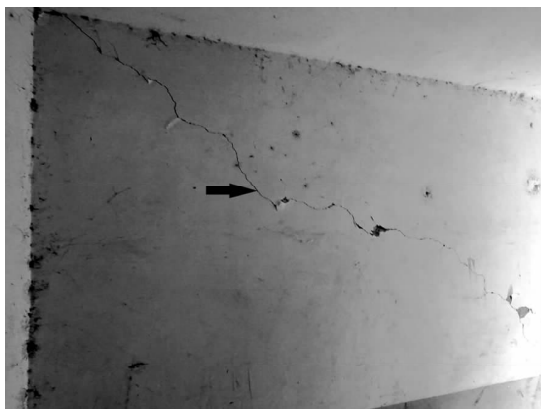
(c) 龙头山镇沙坝村砖混结构墙体老裂缝加宽

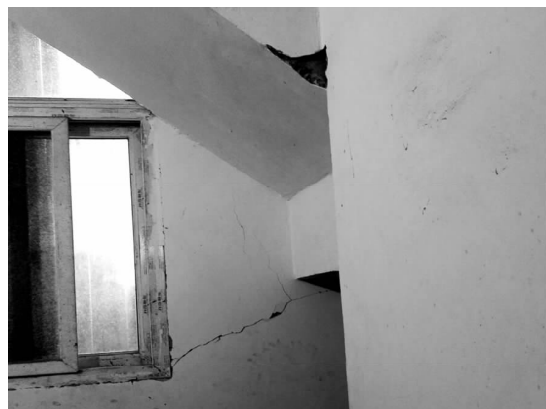
(d) 火德红镇烂泥箐村砖混结构窗角轻微裂缝、楼梯间墙皮局部掉灰块

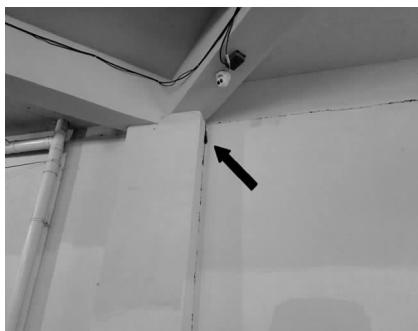
震区框架结构房屋整体结构完好, 个别房屋梁、柱和墙体连接出现轻微裂缝、掉灰皮 (图 6)。

(a) 梁柱结合部轻微裂缝

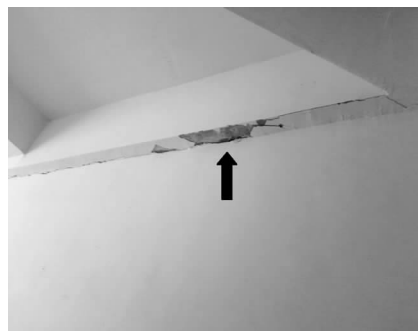
(b) 墙梁结合部局部抹灰层脱落

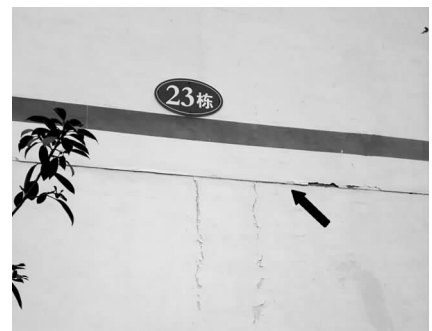
(c) 外墙梁柱结合部轻微裂缝

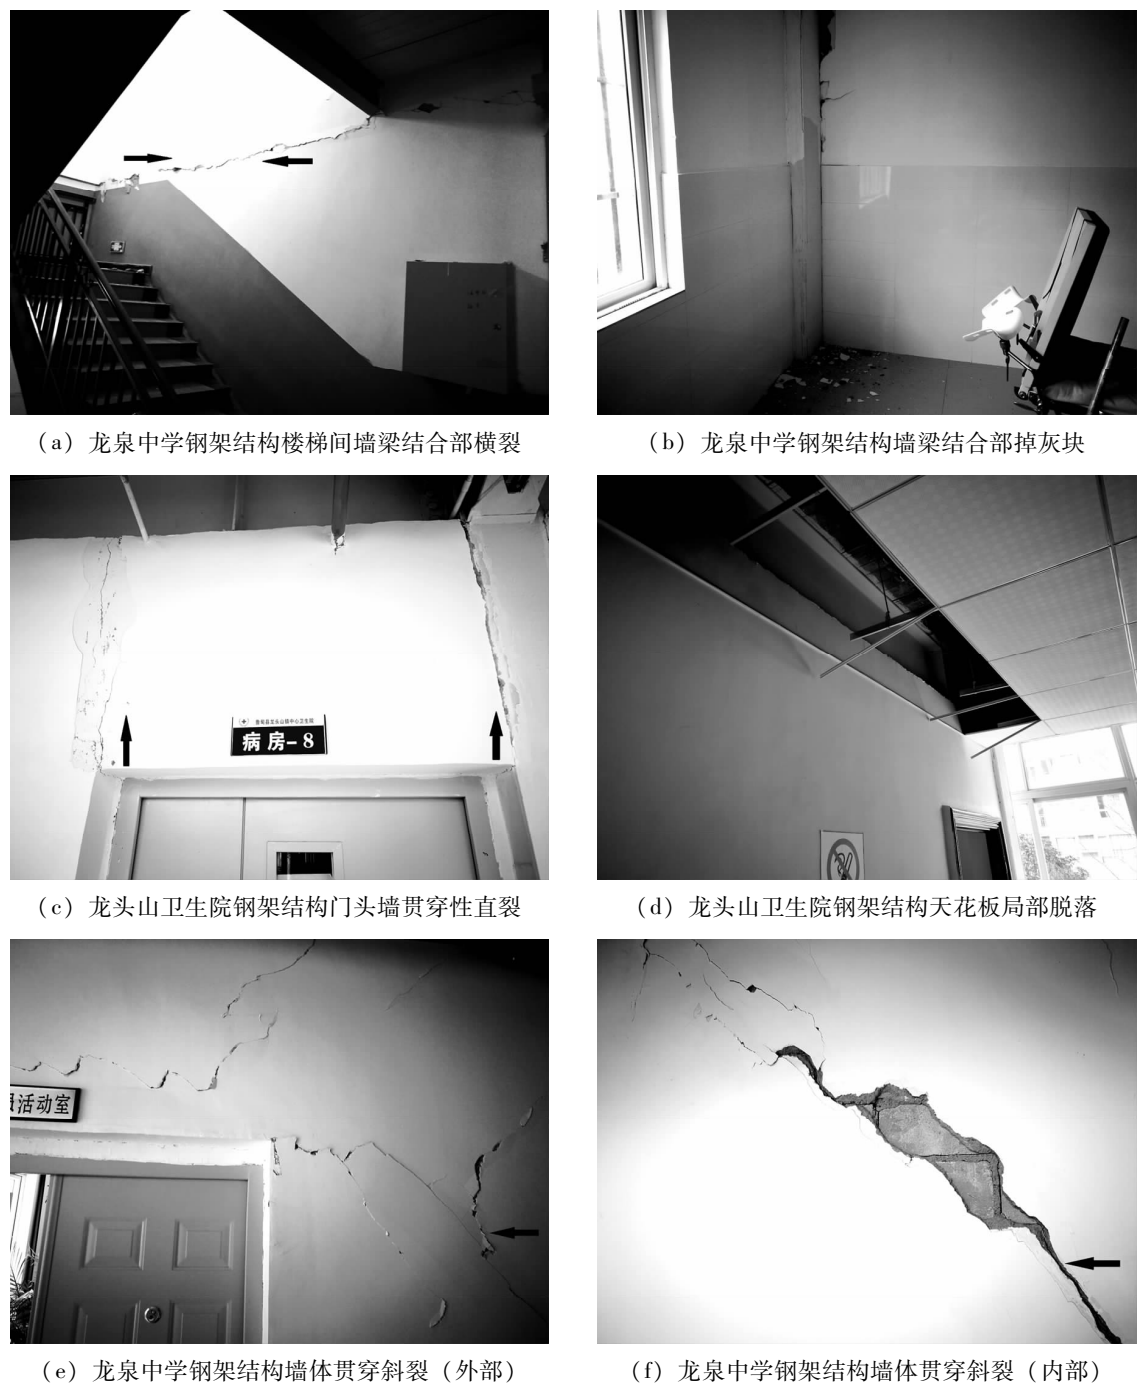
图 7 钢架结构房屋震害特征

建筑 (如学校、医院) 多以 3~5 层为主, 其中少数房屋梁、柱和墙体连接处轻微裂缝, 窗角、门头墙体明显开裂; 个别墙体出现贯穿性明显裂缝, 掉灰皮、灰块; 个别房屋天花板局部脱落。民房多以两层为主, 个别房屋墙、梁结合部位出现细微裂缝, 掉灰皮 (图 7)。

(4) 震区公房及少量民房采用钢架结构,这是云南地震恢复重建中首次出现的现象。该类房屋建设周期短、抗震性能好,较为适合于震后恢复重建工程。但本次地震震级不大,部分房屋填充墙体出现明显震害,可能和该类结构梁、柱与填充墙材料性能差异大、填充墙体材质(泡沫砖)强度低、个别房屋砂浆标号不够等因素有关,建议相关部门和单位对这类建筑的震害进行详细的调查和研究,改进和完善其抗震性能。
