# 2021年云南漾濞 $M_s$ 6.4地震房屋震害与烈度评定\*

**摘要:** 根据云南省漾濞县 $M_s$ 6.4地震现场调查资料, 详细阐述了本次地震的烈度分布和房屋震害, 计算出各烈度区各类房屋结构的平均震害指数, 并与《中国地震烈度表》和2014年云南鲁甸6.5级、景谷6.6级地震进行了对比分析。结果表明: ①漾濞地震灾区土木结构和框架结构房屋的震害现象较为明显, 砖混结构房屋震害较轻, 而砖木结构房屋因数量较少, 没有调查到太多的震害现象; ②各烈度区各类房屋平均震害指数与烈度对应关系良好, 表明本次地震烈度评定结果符合国家标准和云南地区地震烈度分布规律; ③对比分析云南省两次震级相近地震的各类房屋平均震害指数, 发现本次地震房屋震害整体偏轻。

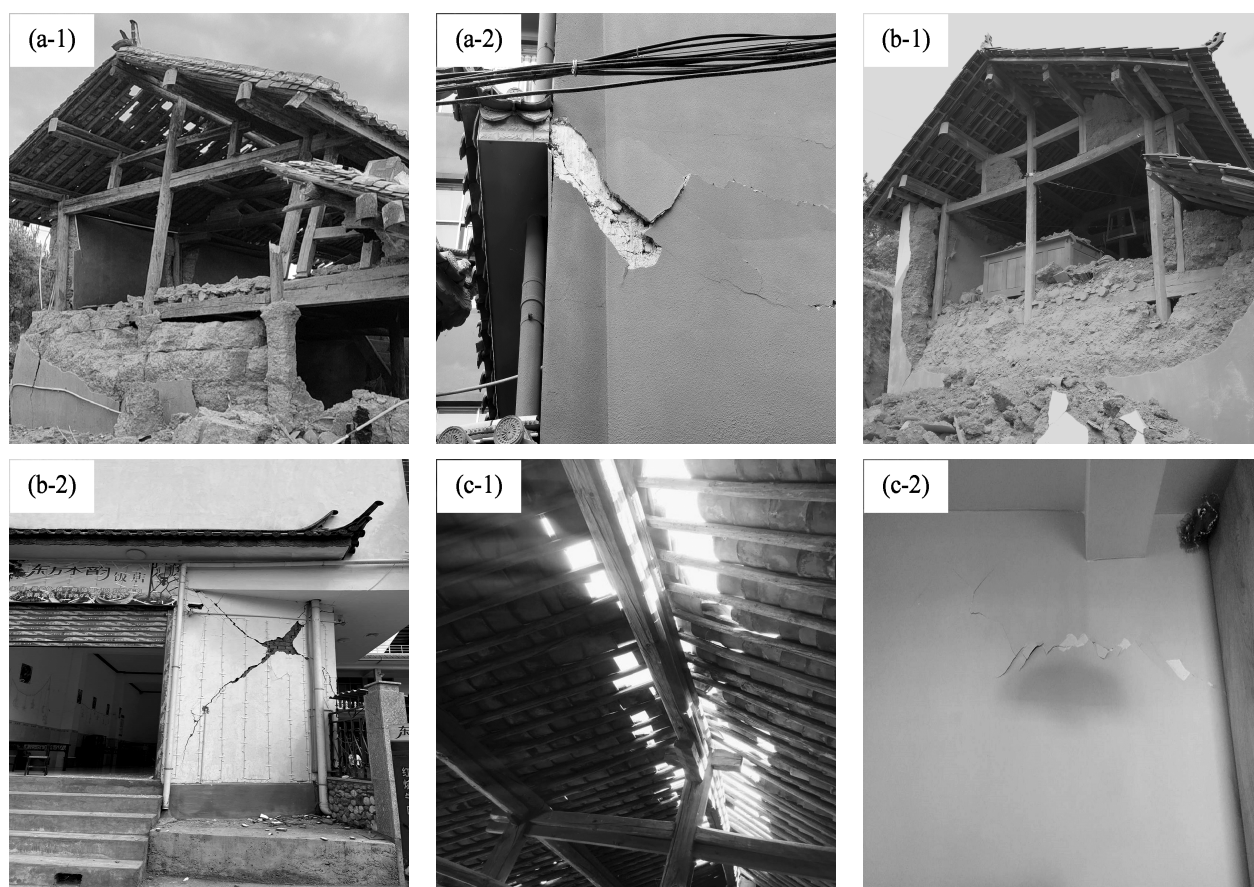
图2 漾濞  $M_s6.4$  地震各烈度区房屋震害

Ⅷ度区内土木结构房屋个别柱脚位移、穿斗木构架损坏 (图 2a-1), 少数墙体倒塌, 部分局

部倒塌, 多数开裂、墙体外闪, 普遍梭瓦掉瓦; 砖混结构房屋部分墙体开裂, 少数剪裂 (图 2a-2); 框架结构房屋部分墙柱、墙梁结合部位开裂。

Ⅶ度区内土木结构房屋个别墙体倒塌 (图 2b-1), 部分开裂、梭瓦掉瓦; 砖混结构房屋、框架结构房屋少数墙柱、墙梁结合部位开裂 (图 2b-2)。

Ⅵ度区内土木结构房屋少数墙体开裂、梭瓦掉瓦、开天窗 (图 2c-1); 砖混结构、框架结构房屋个别墙柱、墙梁结合部位开裂 (图 2c-2)。
