2021年云南漾濞 M_s 6.4 地震震害特征*

刘绍昌¹, 卢永坤¹, 周洋^{1♣}, 代博洋², 杨健强¹, 于江¹, 叶阳¹

(1. 云南省地震局, 云南昆明 650224; 2. 中国地震应急搜救中心, 北京 100043)

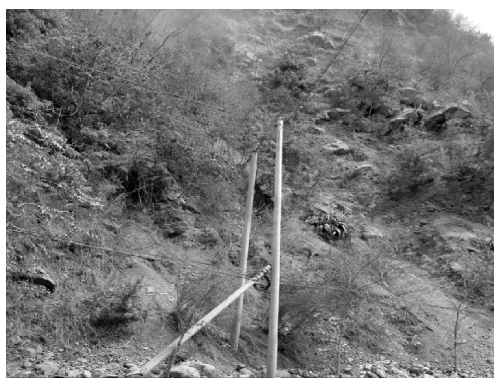
本次地震造成漾濞县、大理市9个供电所配管所房、6座变电站、56台变低压出线房屋、8条10 kV线路、配电网及设备不同程度受损。震害特征表现为杆路倾斜、倒塌(图2a),线路损坏,变电站线路线闸、配电变压器及入户电表等设备受损,部分变电站、发电站、供电所办公楼和业务用房墙体开裂。

(a) 电杆受损

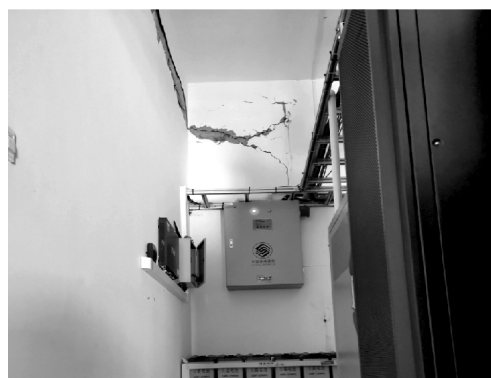
地震造成漾濞县112个基站、7个杆塔、12个机房、48站电力线路、15个设备机架、2 200皮长公里通信光缆、26台通信网交换和接入设备不同程度受损。震害特征表现为杆塔倾斜,线路损毁、基站设备受损、移位,机房墙体开裂等(图2b)。

(b) 通信机房墙体开裂

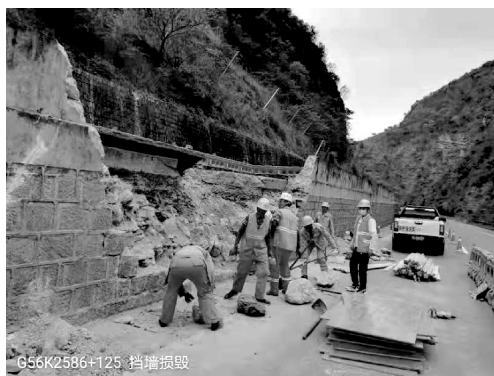
(c) 高速公路挡墙受损

25 个公路管理所、1 个客运站点、13 座桥梁、58 处涵洞不同程度受损。震害特征表现为路面破坏、路基下沉、开裂、塌方、挡墙损坏 (图 2c)、边坡塌方 (图 2d)、滚石致沥青、水泥路面开裂, 桥梁、隧道、涵洞开裂受损等。

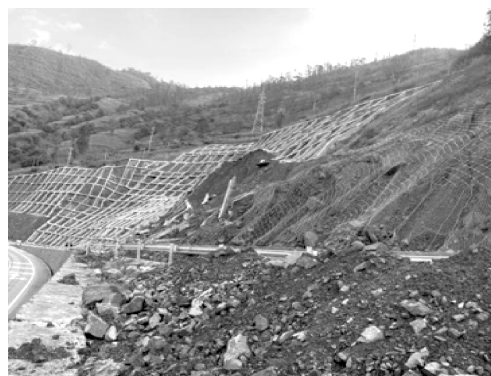
(d) 省道边坡塌方

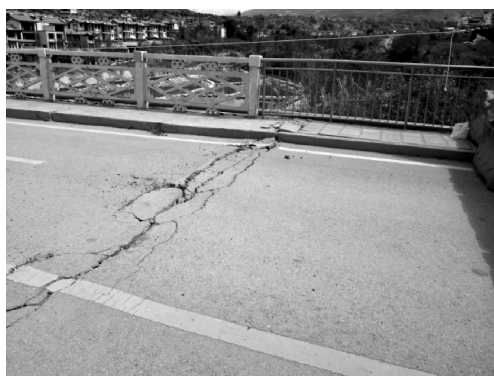
(e) 雪山河三大桥桥台与主梁接触部位开裂

计 23 km)、22.5 km 供水主管网、58 km 城市污水管网等市政设施不同程度受损。震害特征表现为垃圾处理厂、污水处理厂建筑墙体、地面开裂、池体底部出现轻微渗漏, 生活垃圾中转站压缩设备不同程度损坏; 桥梁桥墩出现裂缝、桥台与主梁接触处开裂破损 (图 2e)、桥梁老旧裂缝宽度加大, 市政道路路面出现裂缝, 排水设施出现断裂、渗漏, 管道受损。

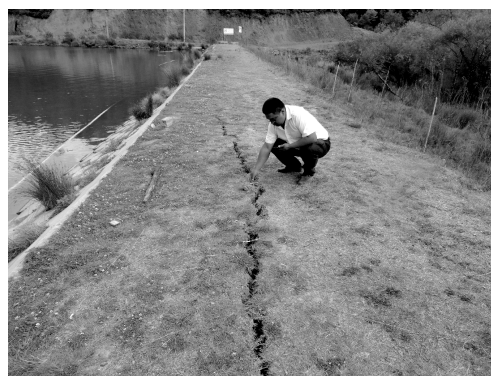
(f) 苍山西镇大浪坝水塘坝顶表面出现裂缝

县、云龙县、永平县等地水利工程结构不同程度受损,造成10座水库、11座水电站、41处塘坝、2 789处水窖、28座蓄水池、190 km管道、21处排水沟渠、11处供水设施等不同程度损坏。震害特征表现为水库坝体开裂(图2f)、沟渠、输水管道开裂渗漏及原有渗漏加大、堤防与沟渠开裂渗水、水池水窖开裂,乡村集中供水设施损坏等。

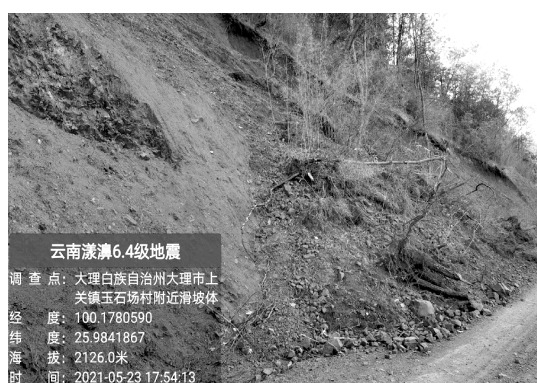
崩塌6起、泥石流7起。本次地震引发的地质灾害主要受控于发震断裂和公路等线性工程,沿发震断裂NW向呈线状分布,主要集中分布于Ⅷ度区、Ⅶ度区内,少数分布于Ⅵ度区内。地震地质灾害往往多发于人类工程活动区,地震诱发灾区多条公路边坡出现大量的滑坡、崩塌等地质灾害(图3)。

(a) 灾区公路边坡滑坡

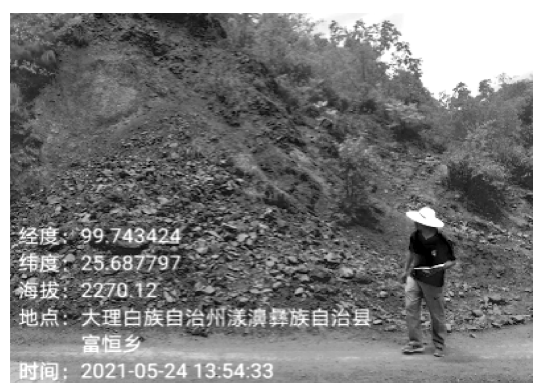
(b) 灾区公路边坡崩塌
