# 基于倾斜摄影的2021年云南漾濞 $M_s$ 6.4 地震典型震害调查分析\*

**摘要:** 倾斜摄影建立的高分辨率三维模型, 能够呈现建筑物立体视觉效果, 便于对建筑物结构、墙体、门窗等详细破坏情况进行分析, 弥补了传统遥感影像只能获取建筑物顶部信息的局限。2021年5月21日漾濞 $M_s$ 6.4地震发生后, 利用多旋翼无人机、采用倾斜摄影的方式拍摄了Ⅷ度区的苍山西镇花椒园村背阴坡小组建筑物多个角度影像, 建模生成高分辨率三维模型, 并对破坏最严重的某户民居的破坏情况和原因进行了分析, 认为造成破坏加重的不利因素有: 山体的放大效应、边坡的放大效应、多次地震震害叠加效应以及建筑墙体自身缺陷。

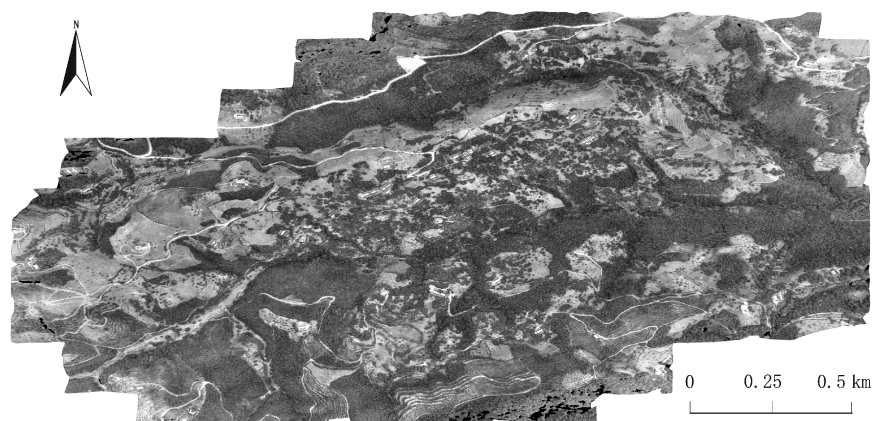
采用飞马 D2000 无人机和 D – OP3000 倾斜摄影模块 (五镜头) 对整个背阴坡小组进行航拍, 无人机性能基本参数和采集过程及产品参数见表 1。将获取的无人机遥感数据利用飞马无人机管家软件构建背阴坡小组的倾斜摄影三维模型。图 2 能够展现村庄整体破坏情况和建筑物所在位置局部地形地貌情况。通过目视解译发现背阴坡小组民居破坏整体较重, 主要震害现象是屋顶局部梭瓦、屋檐瓦或砖闪落、房屋围挡墙体开裂或局部倒塌, 尤其是山墙顶部倒塌严重; 其中一户土木结构房屋柱子折断、墙体倒塌, 达到毁坏等级。

图2 背阴坡小组震后民房倾斜摄影三维模型

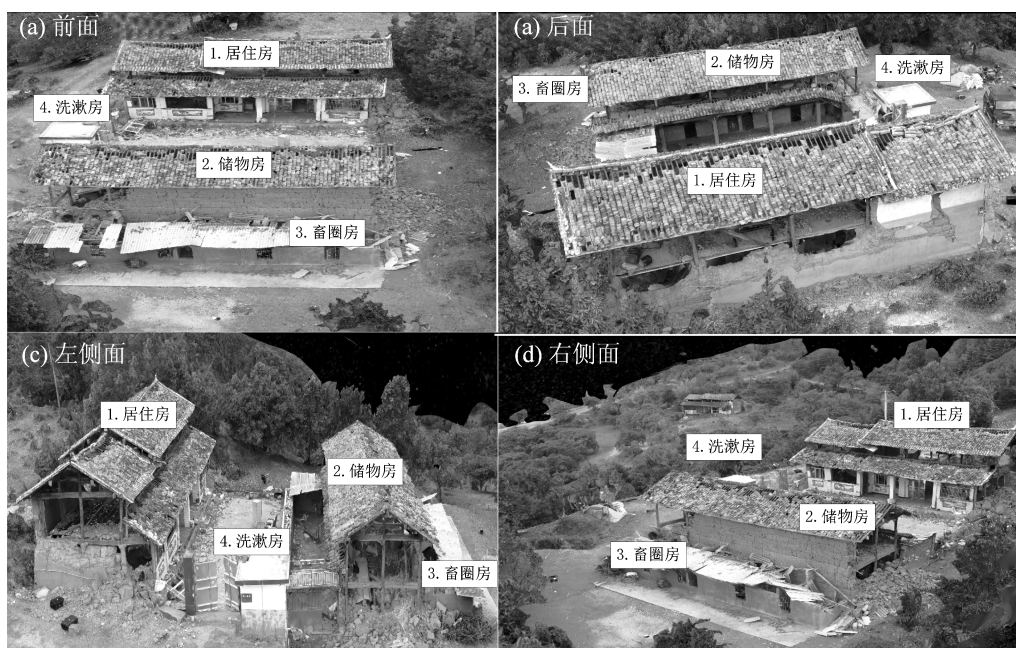
可知该户民房由居住房、储物房、畜圈房和洗漱房4种功能用房组成，其房屋结构类型不一，居住房 and 储物房是土木结构，畜圈房是墙抬梁，洗漱房是无圈梁构造柱砖混结构。

图3 背阴坡小组某户民房的倾斜摄影三维模型

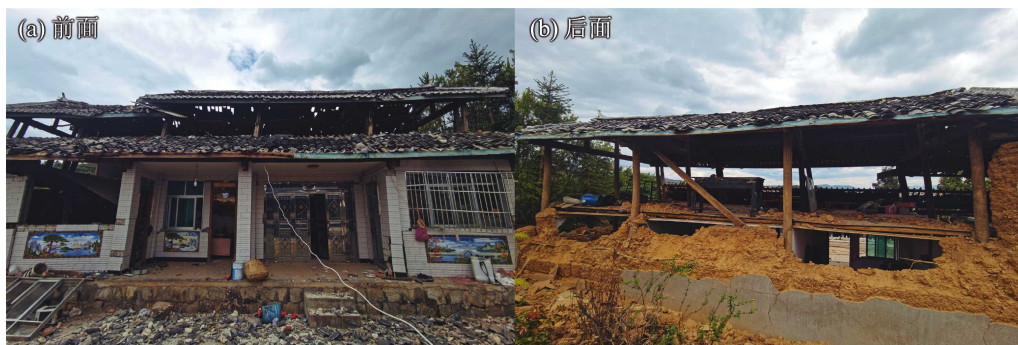
居住房是1995年建造的土木结构房屋（图4），两侧山墙和后墙是就地取材的夯土墙，在地震中两侧山墙和后墙的上半部分倒塌。前面墙体是砖墙，门窗较大，墙体相对较少，仅在门窗的

两侧和下方有堆砌的砖墙。地震中由于砖墙与柱子和门窗震动不一致,导致砖墙体与柱子和门窗相分离,出现砖墙与柱子间的竖向裂缝以及与门窗之间的水平裂缝,铝合金窗体周围裂缝明显较大。门窗出现变形,铝合金窗体出现整体脱落或外凸的现象,室内大量家具和家电倒塌或掉落在地面上。在地震中居住房木架构受损严重,整体

图4 居住房墙体破坏情况  
Fig. 4 Main house's wall collapse

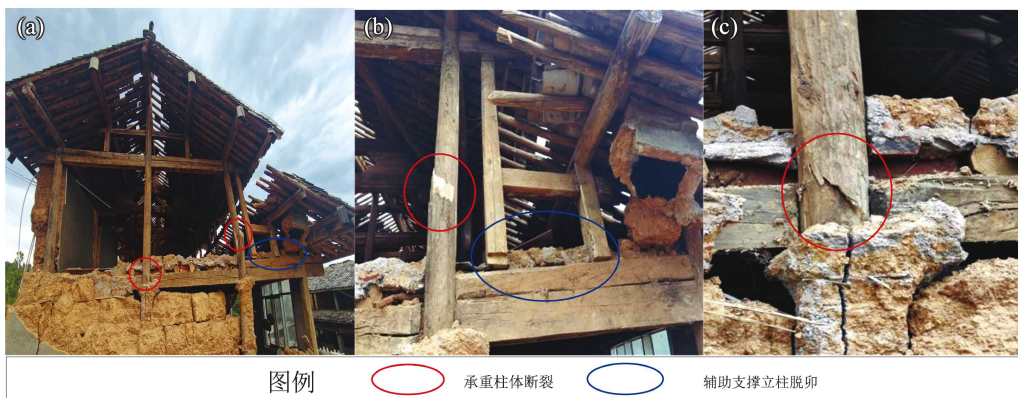
向右倾斜,左侧第一间的两根木柱断裂,2根辅助支撑立柱脱卯(图5);左侧第二间有2根木柱断裂,4根横梁脱卯(图6)。其他房间柱子均有不同程度向右倾斜、弯曲、移位的现象,中间和顶部横梁有不同程度脱卯现象。对照《中国地震烈度表》(GB/T 17742—2020)土木结构房屋破坏现象表述,居住房达到了毁坏等级。

图5 居住房左侧第一间柱和梁破坏情况  
Fig. 5 Damage to the pillars and beams of the 1st room on the left of the Main house

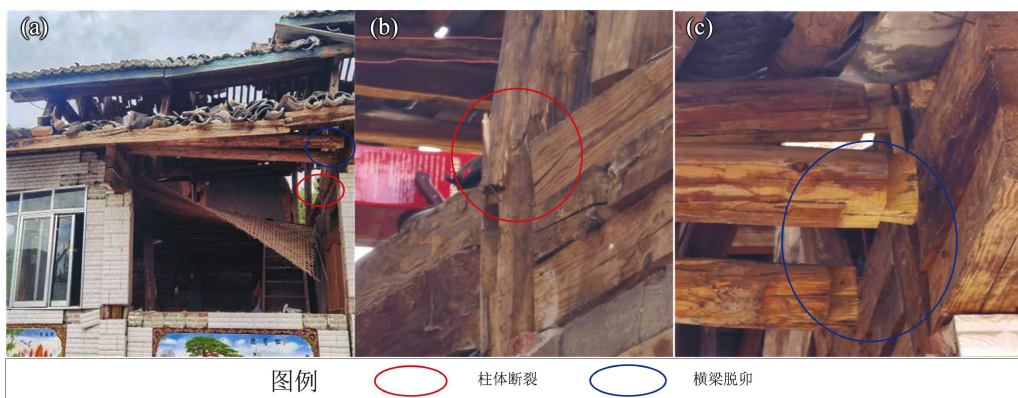
图6 居住房左侧第二间柱和梁破坏情况  
Fig. 6 Damage to the pillars and beams of the 2nd room on the left of the Main house

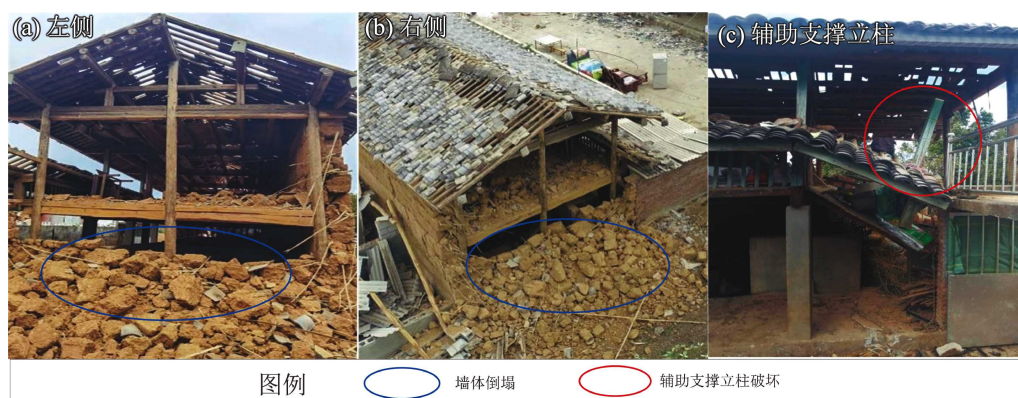
储物房是2007年建造的土木结构房屋（图7），地震后房顶大面积梭瓦，两侧夯土山墙倒塌，木结构整体向右轻微倾斜，未出现主要支撑立柱断裂的现象，但左侧第一间出现辅助支撑立柱榫子断裂、横梁垮塌的现象。

图7 储物房破坏情况

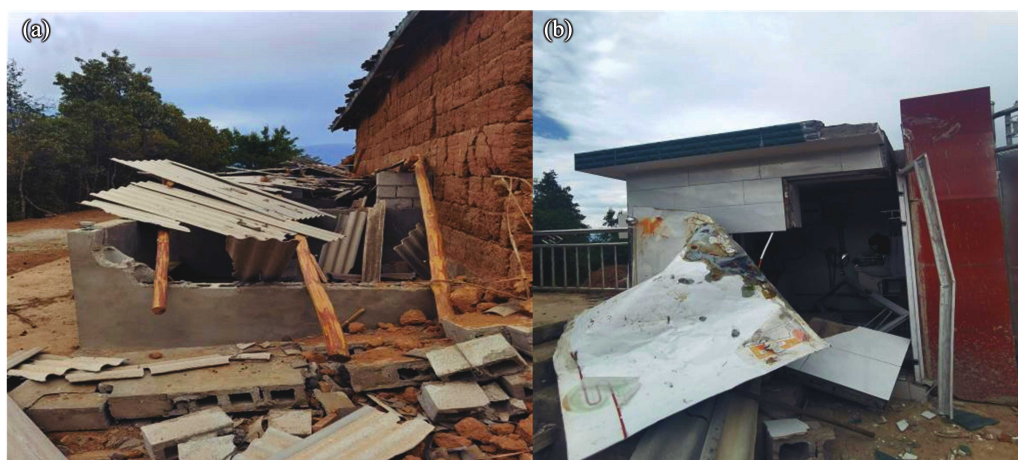
畜圈房是2020年建造的空心砖墙抬梁结构（图8a），这种结构抗震能力特别差，在地震中已

彻底毁坏，墙体严重倒塌，引起上方横抬梁掉落，钉在横梁上的石棉瓦也随之掉落毁坏。

洗漱房是2021年建造的无圈梁构造柱砌体结构（图8b），四周是砖墙，顶上浇筑了一层钢筋混凝土，门窗一侧靠近大门钢筋混凝土立柱，地震中由于砖墙与大门立柱震动不一致导致墙体与立柱之间形成较大位移的错裂，门窗变形损坏。

图8 畜圈房（a）和洗漱房（b）破坏情况

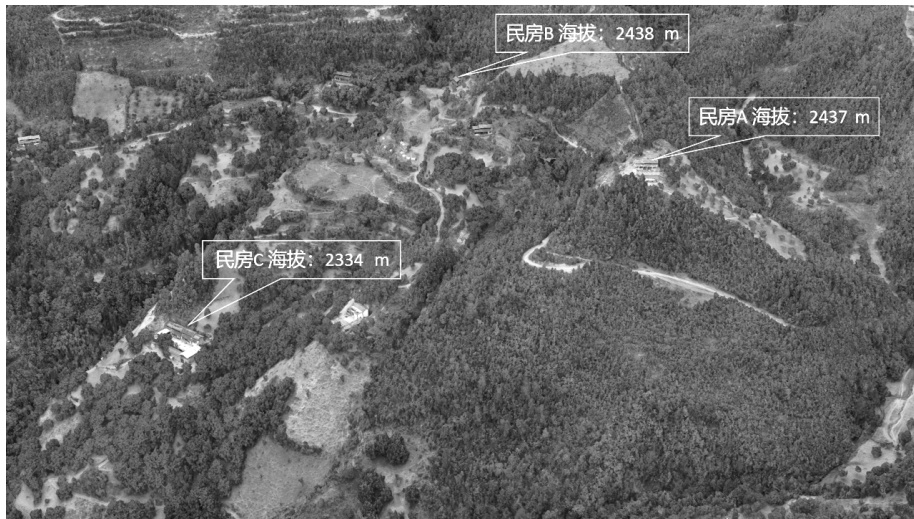
害的差异远大于平原区,地形高差和局部地貌条件(高山山梁及孤突山梁)对地震动的放大效应明显,直接影响到地震灾害程度的分布(孙崇绍等,2011)。背阴坡小组的民房都是依山而建,这是造成震害严重的重要原因,现场调查发现相对严重的民房震害与当地的场地条件有明显的对应关系。图9为背阴坡小组毁坏民房(民房A)与相同建盖时间、相同结构土木房屋(民房B和民房C)在倾斜摄影三维影像图中的位置,可以看出民房A位于山体上部的山脊,海拔高度2437 m,民房B位于同一山体相近海拔高度的山洼,海拔高度2438 m,民房C位于同一山体

中部的山脊,海拔高度2334 m,图10为民房B和民房C的破坏。从不同海拔高度的相同结构的土木农居破坏程度可以看出,山体中部农居(民房C)房顶梭瓦,墙体轻微脱落而无倒塌,结构完好;山体上部的农居(民房A)墙体大量倒塌,结构受损严重。从相同海拔高度的相同结构的土木农居破坏程度可以看出,位于山洼的农居(民房B)房顶梭瓦,墙体局部倒塌,结构完好;而位于山脊的农居(民房A)毁坏。可见地震对房屋的影响呈现明显的沿山体自下向上的震害加重的趋势,山脊的震害明显重于山洼,表现出较明显的山体放大效应。

图9 背阴坡小组三户相同结构民房位置图(倾斜摄影航拍建模)

(4) 由于重灾区漾濞县地域地处滇西北横断山高山峡谷区,境内山高谷深、山河相间,山地面积占比高达 98.4%、河谷台阶平地占比仅 1.6%,可供农民建房的地点极其有限,而本次地震中存在大量山体放大作用、边坡效应、局部地区有软土效应的现象。因此在重建农居选址时要尽量避免山顶或山腰等孤突地形、陡峭边坡前缘等位置或湖泊、沼泽周围等地基容易塌陷的区域,重视山体放大作用和边坡效应对农居的影响。在灾后恢复重建中要充分考虑灾区场地和震害特点,相关部门要为农居重建选址和基础处理提供科学意见和建议。

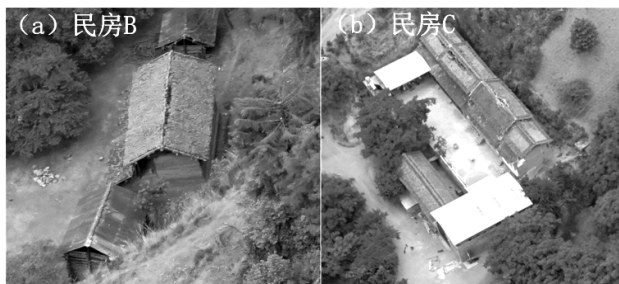
图10 背阴坡小组相同结构民房破坏情况

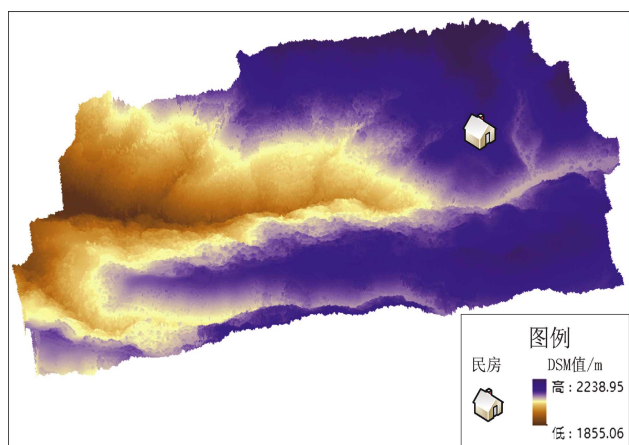
二是边坡的放大效应。从无人机影像产出的数字地表模型(DSM)上看(图11),毁坏民房位于一个突出山梁的前缘顶部,其三面都是边坡,

图11 背阴坡数字地表模型 (DSM)

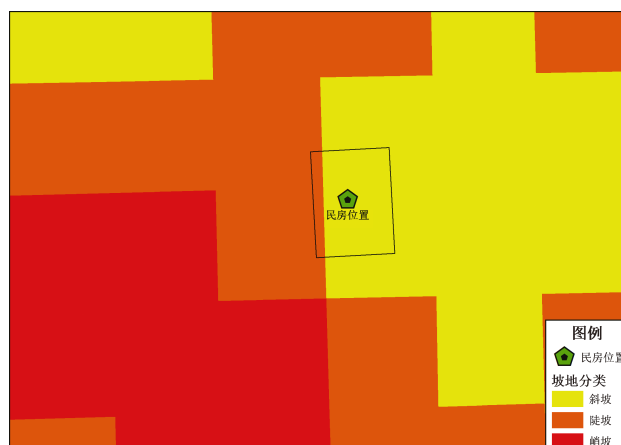
几乎凌空。为查看民房所在地三面坡体的坡度值,基于30 m×30 m网格DEM数据,将其转换格网内坡度值(图12)。国际地理学联合会地貌调查与地貌制图委员会关于地貌详图应用的坡地分类为:0°≤坡度≤0.5°为平原,0.5°<坡度≤2°为微斜坡,2°<坡度≤5°为缓斜坡,5°<坡度≤15°为斜坡,15°<坡度≤35°为陡坡,35°<坡度≤55°为峭坡,55°<坡度≤90°为垂直壁(曹彦波等,2014)。民房A所在的突出山体前面边坡的坡度值为15°~42°,属于陡坡和峭坡;左面边坡的坡度值为18°~38°,属于陡坡和峭坡;右面边坡的坡度值为7°~16°,属于斜坡和陡坡。位于山体前缘突脊的土木房屋倒塌(民房A),而在山体后部凹地的相同类型的房屋则局部倒塌(民房B)。从民房A三面

边坡都属于斜坡、陡坡和峭坡结合山体前缘和中后部位置相同结构房屋破坏的迥异现象来看,边坡效应导致的房屋震害加重现象显著。

图12 背阴坡小组某户民房周围局部坡地类型

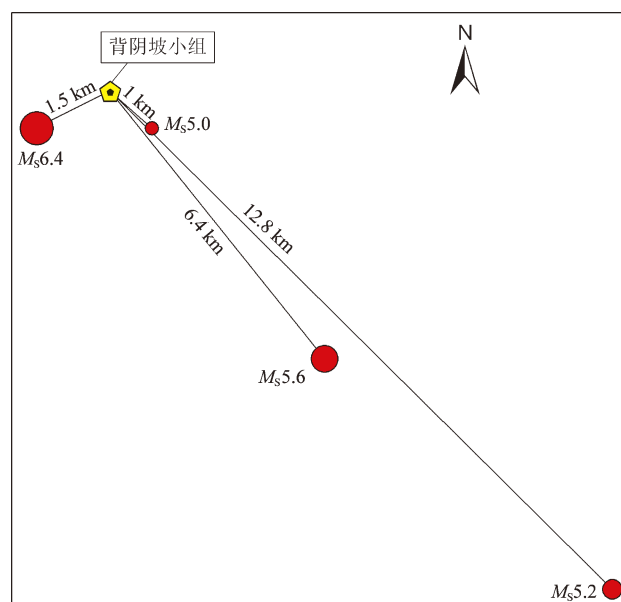
三是震害叠加效应。震害叠加效应在多次地震中都存在,本次地震中灾区在1 h左右时间内经历4次5级以上地震影响。从图13可知背阴坡小组毁坏民居(民房A: 99.882 9°E, 25.676 6°N)位于 $M_s6.4$ 地震震中(苍山西镇秀岭村)东北方向1.5 km、5.6级地震震中(苍山西镇秀岭村)西北方向6.4 km、5.2级地震震中(苍山西镇秀岭村)西北方向12.8 km、5.0级地震震中(苍山西镇秀岭村)西北方向1 km处。背阴坡小组与4次5.0级以上地震震中相距较近,造成了农居震害叠加,加重了灾情,但由于几次地震时间间隔短,较难获得现场的房屋破坏对比资料。

图13 背阴坡小组与震中相对位置
