阿拉塔,郭迅,董孝曜,等. 2024. 多层建筑结构抗震缺陷分析[J]. 地震研究, 47(4): 563–578, doi:10.20015/j.cnki.ISSN1000-0666.2024.0053.

多层建筑结构抗震缺陷分析*

摘要: 我国强震多发、震灾严重, 小震致灾、大震巨灾的状况时有发生, 而多层建筑倒塌则是造成人员伤亡的主要因素。针对这些问题, 基于2008年汶川8.0级地震以来川滇地区发生的十余次6.0级以上地震震害调查资料, 对比了“破坏”与“未破坏”建筑的结构形式、建筑平面布置、抗侧力构件分布及结构体系, 剖析了建筑结构震害特点, 总结了房屋破坏、倒塌的原因。认为在强地震中, 建筑结构发生破坏及倒塌是因为其自身存在“散”“脆”“偏”“单”等抗震缺陷, 其中“偏”的缺陷更为普遍。通过试验研究发现, 墙体的约束使结构同层各抗侧力构件的力学性能相差巨大, 即硬脆构件和弱延构件同层并存, 这有别于传统抗震设计理论将同层所有构件同等对待的情况。

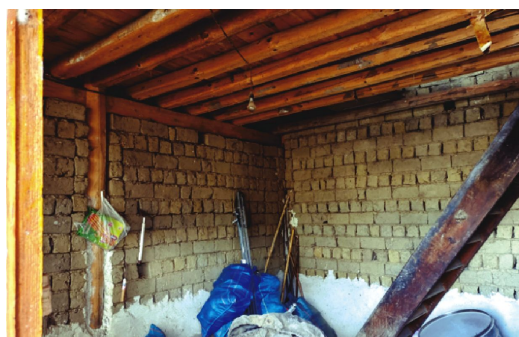
平构件与竖向构件的连接不满足要求或未进行有效连接,整体性差。我国农村地区自建的土木结构、砖木结构的震害如图 1 所示。由图 1a 可见,木构架与土墙无有效连接措施,且外围各方向墙体间连接差,墙体直接由土坯砌筑,未采取加强措施;由图 1b 可见,支撑屋面的檩条及椽子直接搭设在土墙上,在地震动的惯性作用下墙体开裂、外闪,导致墙倒屋塌。由图 1c、d 可见,砖木结构中外围纵横墙间无有效连接或连接薄弱,砖墙与木构架之间无连接措施,整体性差。一般外围砖墙无加强措施,砌筑过程中既无水平系梁也未设置构造柱,整体抗侧刚度小。另外,瓦片与屋面间无固定措施,只是将瓦片压边叠放,易发生梭瓦破坏,砌体结构中无完善的圈梁、构造柱抗震措施。纵横墙间无构造柱或连接薄弱,门窗洞口两侧无构造柱,楼板与梁连接不满足要求,如图 2a~c 所示。框架结构中女儿墙的预埋件未采取加强措施,填充墙与主体结构间拉结措施缺失或拉结筋不满足要求,导致地震作用下发生破坏,如图 2d、e 所示。另外,山墙高度和宽度超过规范限值,却未采取规定的加强措施,导致剪切破坏,如图 2f 所示。

(a) 土木结构内部构造

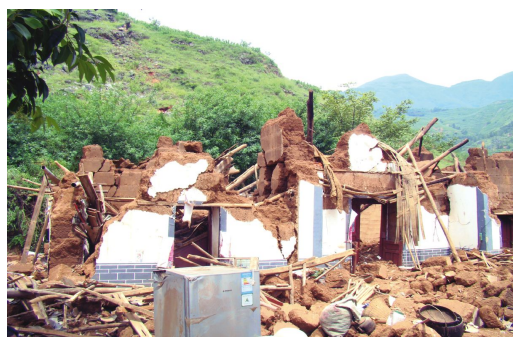
(b) 土木结构整体破坏

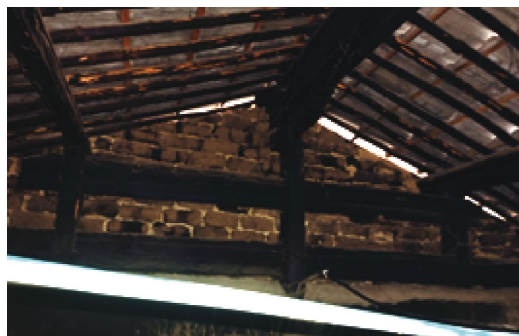
(c) 山墙与木构件连接薄弱

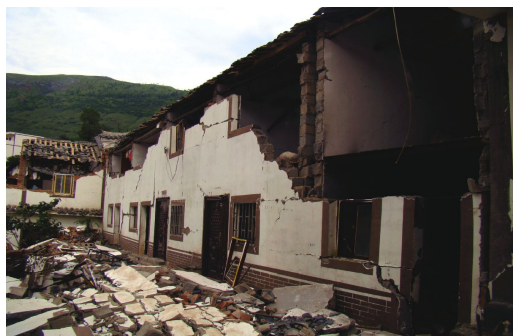
(d) 纵横墙连接薄弱

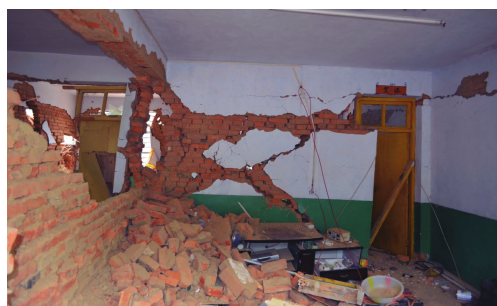
(a) 鲁甸地震中砌体结构纵横墙间无构造柱

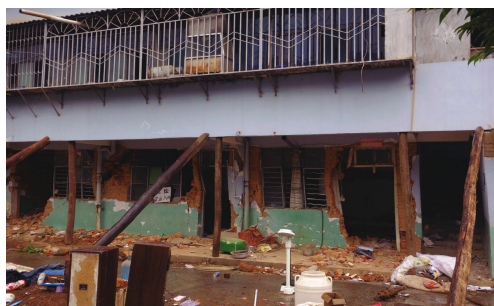
(b) 鲁甸地震中砌体结构门窗洞口两侧无构造柱

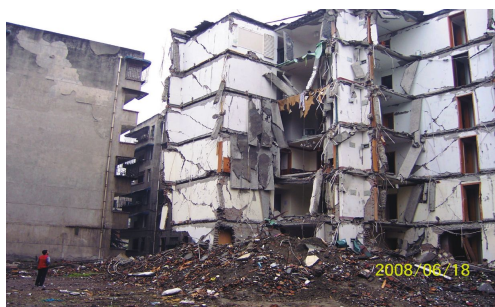
(c) 汶川地震中砖混结构楼板与梁连接薄弱

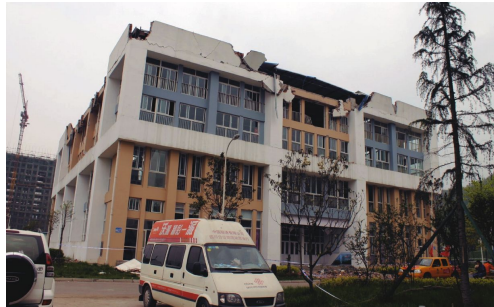
(d) 芦山地震中女儿墙加固措施不足掉落破坏

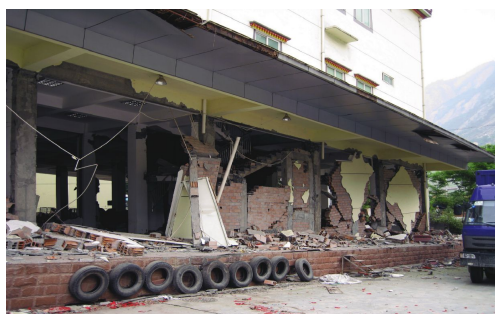
(e) 汶川地震中框架结构填充墙与结构拉结措施缺失破坏

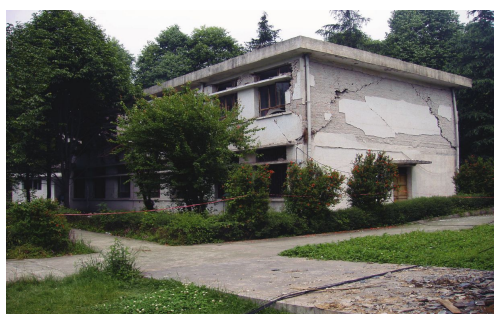
(f) 汶川地震中山墙无加固措施破坏

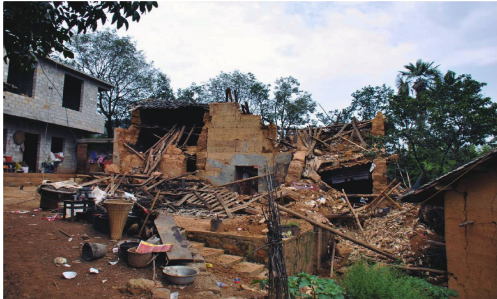
首先，建筑结构材料方面，土木结构的墙体采用红泥土夯堆而起，未添加任何加筋材料；墙体下宽上窄呈梯形，无加固措施，脆性十足，如图3a所示。砖木结构中用砖砌块将木构架柱裹砌的砖柱，在横向椽子支撑点处应力集中形成贯通的竖向裂缝，如图3b所示。砌体结构中砖柱、砖墙在地震动作用下发生脆性剪切破坏，如图3c所示。

(a) 漾濞地震中土木结构夯土墙破坏

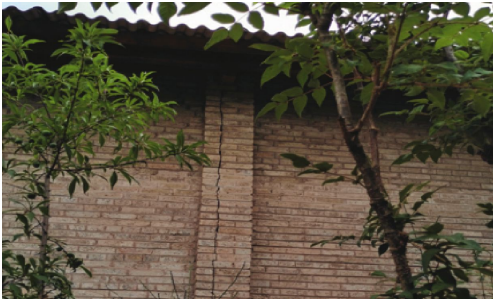
(b) 漾濞地震中砖木结构砖柱竖向裂缝

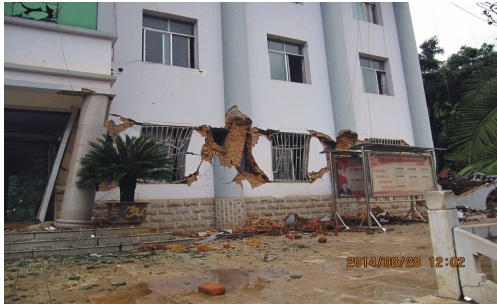
(c) 鲁甸地震中砌体结构砖柱剪切破坏

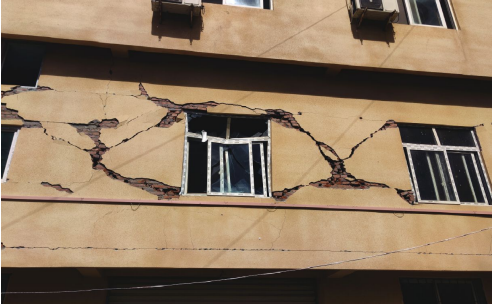
其次，房屋建筑中因洞口的设置使墙体分割成若干段墙肢。在抗震设计中，墙体按照高宽比不同计算其抗侧刚度，当高宽比小于1时只考虑剪切变形（卢存恕，1999），即地震中剪切作用为主导，形成斜裂缝或交叉裂缝，如图3d所示。框架结构中由

(d) 泸定地震中窗洞间墙脆性剪切破坏

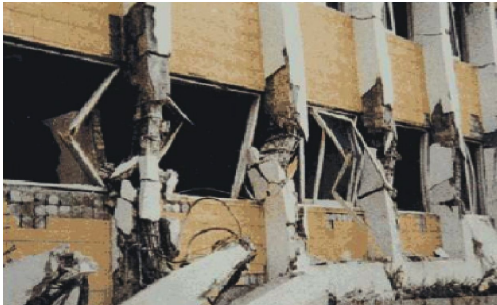
于墙体的布设使框架柱计算高度变小，产生短柱效应，在地震中易发生脆性剪切破坏，如图3e所示。常见的震害现象如图3f所示，由于门窗洞口的设置形成矮墙，其变形能力差，类似“短柱”效应，易发生脆性剪切破坏。

(e) 汶川地震中框架结构框架柱脆性剪切破坏

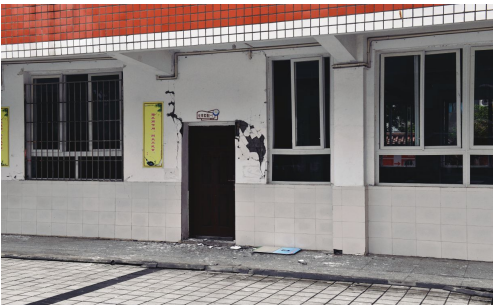
(f) 长宁地震中门窗洞口间矮墙脆性破坏

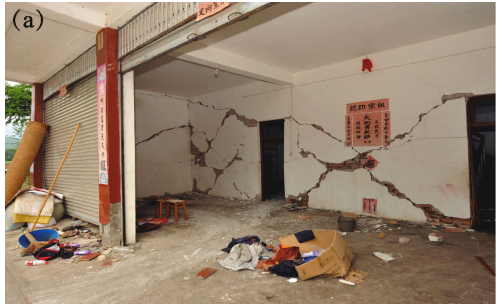
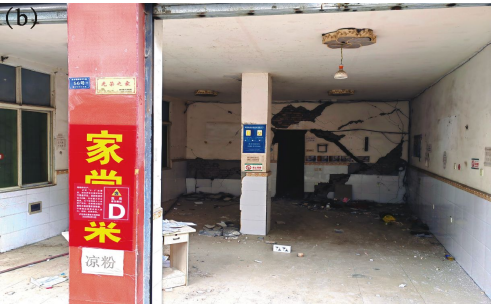
图 4 汶川地震 (a) 和泸定地震中 (b) 框架砌体混合结构一层震害

所示。我国西南乡镇地区，框架砌体混合结构大量存在，以图 4a 为例，该建筑一层平面内纵向三道轴线，临街一侧轴线因使用需求大，开门洞无墙体，进深向第二、第三轴线布设墙体，在地震

动作用下临街一侧的框架柱完好，而第二道轴线的墙体发生严重破坏。图 4b 中建筑一层纵向第一、第二轴线纵向为无墙框架柱，地震中完好，进深第三轴为带构造柱的墙体，破坏严重。

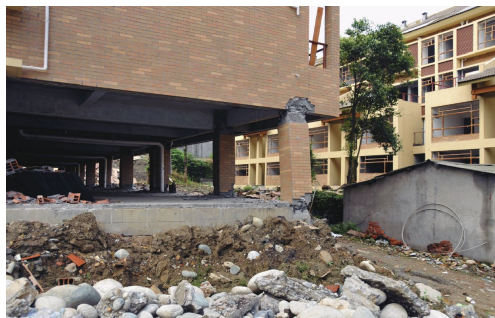
(a) 震区某建筑一层震害

为一栋钢筋混凝土框架结构, 建筑一层为空旷框架柱, 整栋建筑刚度、强度质量在竖向不连续底部产生薄弱层; 图5b所示建筑一层为框架, 二层以上为砌体结构, 竖向结构体系发生变化造成薄弱层, 二层发生垮塌破坏。建筑结构竖向不规则, 在地震中容易发生“层屈服”的破坏模式。

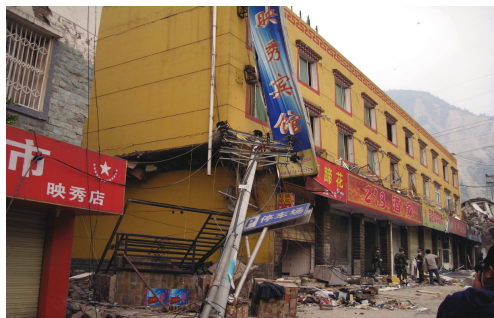
(b) 震区某建筑二层垮塌

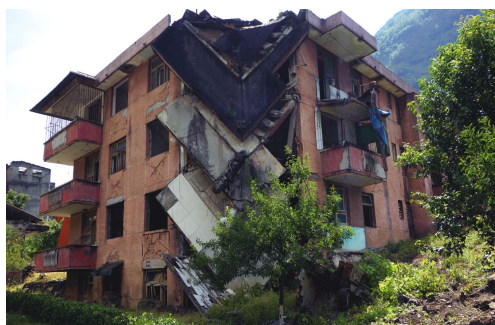
房屋建筑中“单”的缺陷主要由建筑抗震设防体系单一、各构件协同工作能力差、结构赘余度不足造成。地震发生时, 建筑物的某个关键构件发生破坏后承载力迅速降低, 可能形成机构失稳而连续倒塌破坏, 如图6a所示。砌体结构中缺失完善的圈梁构造柱抗震构造措施, 也是结构“单”的表现。单跨多层框架结构广泛应用于中小学教学楼、厂房; 一层只有框架柱作为抗侧力和承重的关键构件, 冗余度不足, 也是结构“单”的缺陷, 如图6b所示。

(a) 建筑一角连续倒塌破坏

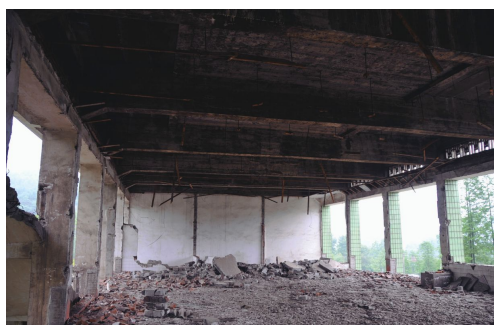
(b) 单跨结构一层破坏

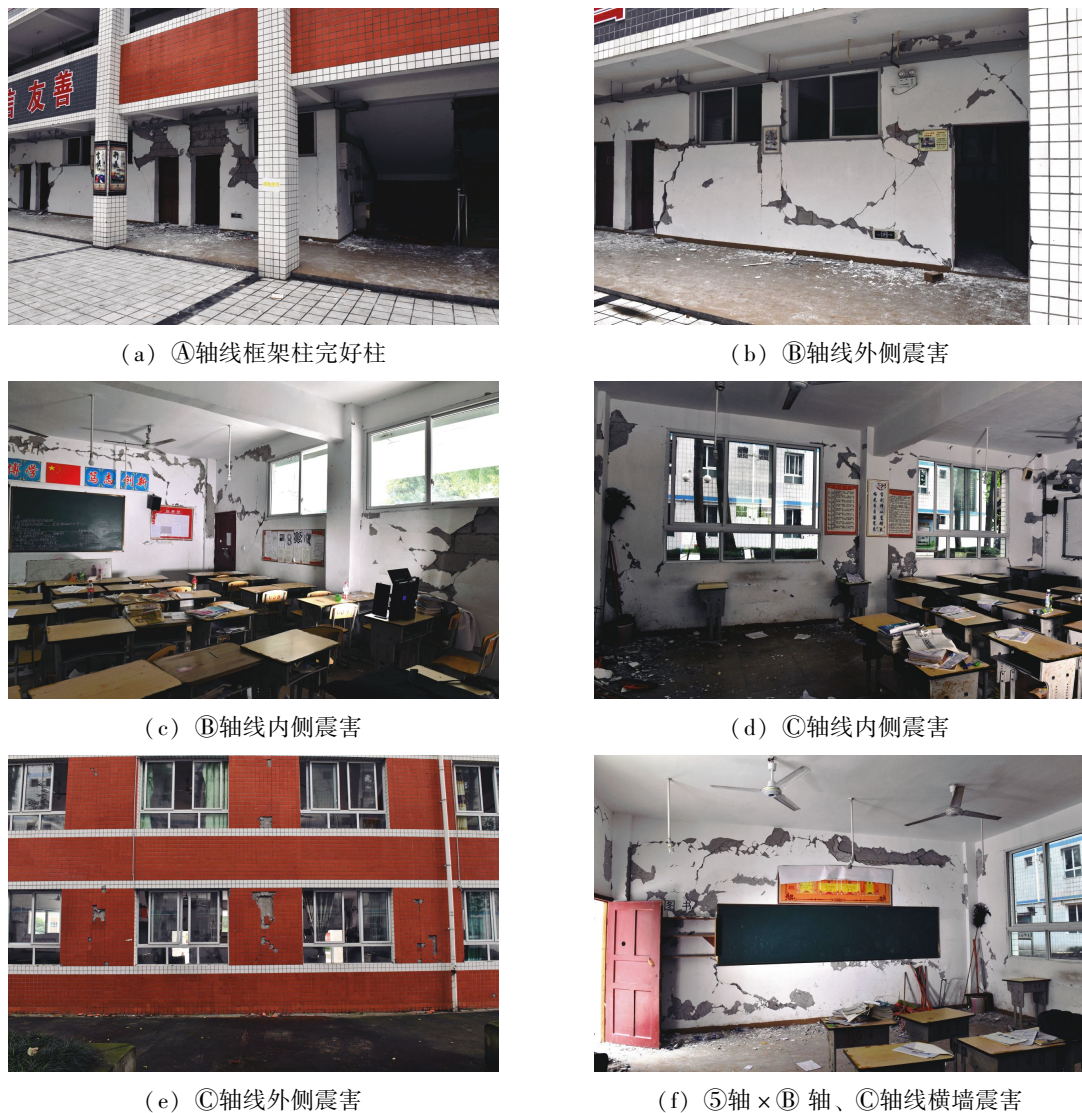
图8 双河中学教学楼一层各轴线震害

正是这样的平面布局造成建筑一层纵向各轴线抗侧刚度迥然不同。由图 8a 可见,双河中学教学楼一层的①轴线为无墙的框架柱,地震作用下,框架柱全高度参与变形,抗侧刚度小,延性好,无损伤。

由图 8b、c 可见,②轴线因洞口的布设使墙体分割成若干段,采用高窗户且窗高度小,使窗下填充墙高度高,约束了框架柱变形,在地震作用下框架柱仅窗高部分参与变形,抗侧刚度大,延性差。另外,窗下墙、门头墙高宽比都较小,易发生剪切变形。

由图8d、e可见，③轴线仅存在窗洞，且窗洞高度较高，使③轴框架柱参与变形的高度比②轴框架柱参与变形的高度还要高；③轴抗侧刚度比①轴抗侧刚度大，但比②轴抗侧刚度小；再者，框架柱窗高部分与两侧墙体共同受力、变形，延性介于①轴与②轴之间，震害主要出现在窗下墙和窗间墙，破坏程度较轻。

从以上分析可知，建筑纵向因填充墙的布设、洞口的设置造成各轴抗侧刚度、延性差异巨大，平面内刚度不均匀，导致建筑出现“偏”的缺陷。在地震作用下，地震剪力在刚度大的构件上内力集中，率先发生破坏。另外，建筑横向存在多道满砌横墙，面内刚度大，限制了建筑在地震中横

向变形，使建筑以纵向平动为主，横墙震害如图8f所示。建筑结构横向均匀布设满砌填充墙，各轴刚度相近，承载能力高，而纵向只有3道轴线，且各轴刚度差异大，承载能力弱，使得纵向成为建筑的抗震薄弱向；这种纵、横向的刚度、承载能力差异较大的情况，也是“偏”的一种体现。

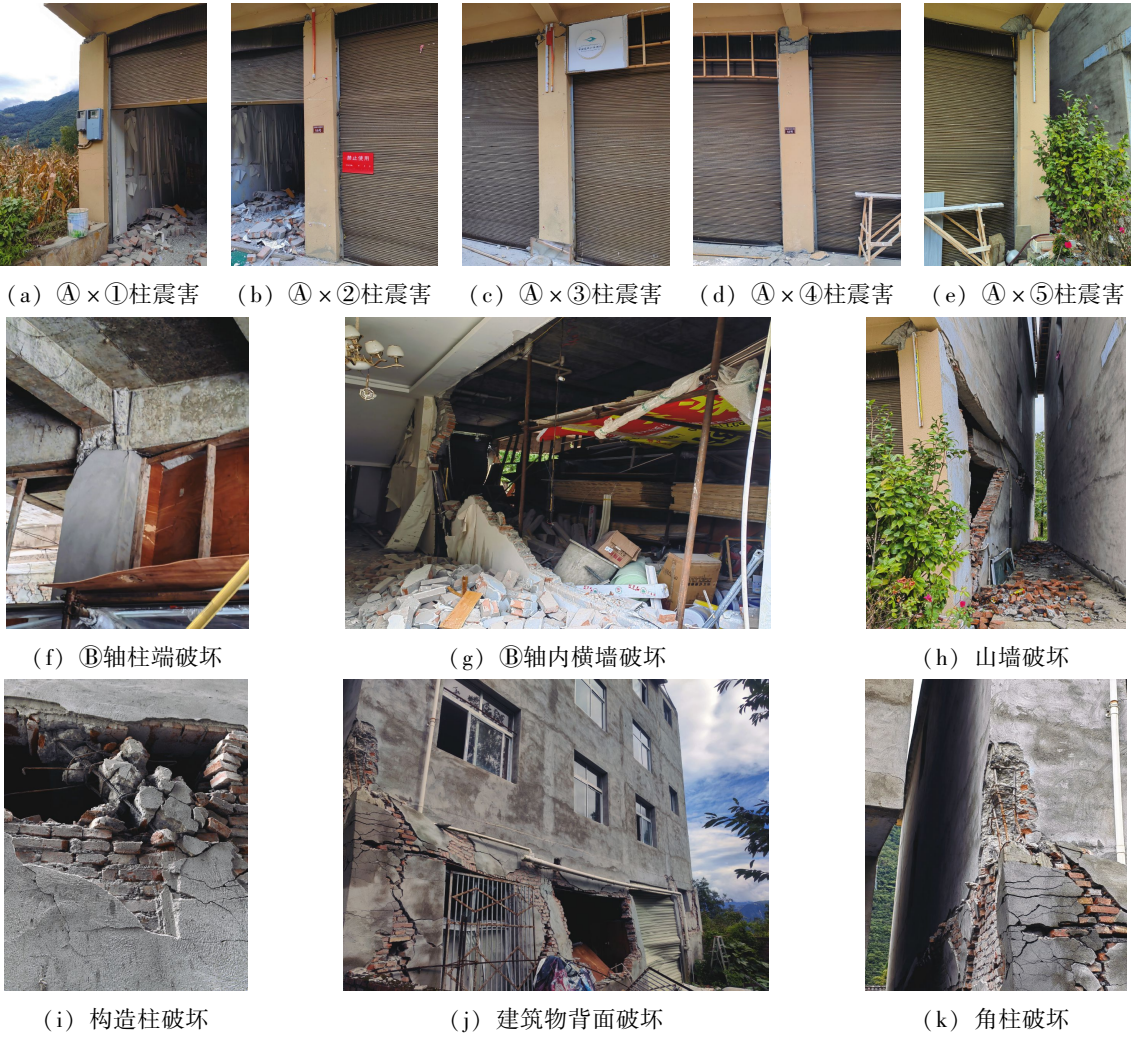
图 10 大杉树村 6 组 56 号建筑一层震害图
Fig. 10 Seismic damage to the first floor of No. 56 building in Group 6 of Dashanshu Village

现场调查发现,一层破坏严重,一层整体纵向侧移近 100 mm,二层、三层砌体结构完好,无震害。一层④轴框架柱全部震损,柱端出现塑性铰,部分柱端纵向钢筋断裂如图 10a~e 所示;一层⑥轴部分框架柱上端混凝土掉落,钢筋屈服,

出塑性铰;内横墙和山墙发生面外破坏、倒塌,如图 10f~h 所示;一层⑥轴为带构造柱的承重墙,破坏严重,墙体裂缝内外贯通,上部结构下坠,基本丧失承重能力,在地震作用下建筑一层发生扭转破坏,如图 10i~k 所示。

由图 9b 可知, 建筑纵向 3 道轴线中, ①轴、②轴仅有框架柱, 无墙体; ③轴为带构造柱的砌体墙, 墙体上开设门窗洞口。首先, 这种布局使得结构一层抗侧刚度平面内不均衡; ①轴、②轴抗侧刚度远小于③轴抗侧刚度, 在地震作用下地震剪力在③轴高倍集中, 带构造柱的承重墙率先发生剪切破坏, 丧失承重能力, 上部结构下沉。其次, 一层横向墙体少, 且偏一侧布置, 伴有扭转破坏。这种由平面内刚度不均衡导致的破坏是建筑“偏”缺陷的体现。最后, 建筑一层为框架砌体混合结构, 抗侧力构件少, 二层、三层为砌体结构, 墙体布置均匀。竖向墙体不对齐、不连续, 造成竖向刚度、强度、质量差异大, 造成底层为薄弱层, 是建筑“偏”的缺陷的另一种体现。

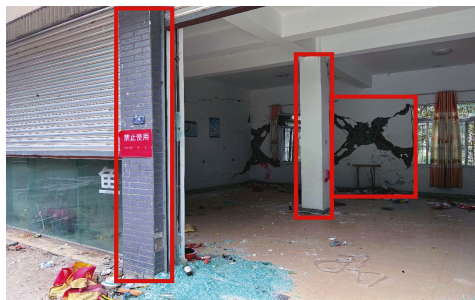
地震作用下,建筑一层纵向①轴、②轴无墙体约束框架柱全高度参与变形;③轴、④轴带构造柱的承重墙,由于窗洞的设置,将承重墙分为若干墙段共同抵御地震作用。地震剪力在③轴、④轴墙体高倍集中,承载力达到极限值,承担的内力是其余轴线的约6倍(图12e、f),同时,变形达到饱和状态发生剪切破坏,窗间墙发生交叉斜裂缝贯通内外,如图12d所示;同层的①轴、②轴框架柱只是柱端混凝土脱落,无其他震害。从图12c可知,建筑同层由硬脆特性显著的墙体和弱延特性显著的框架柱组成,震害对比鲜明。

(c) 建筑物一层纵向不同构件震害对比

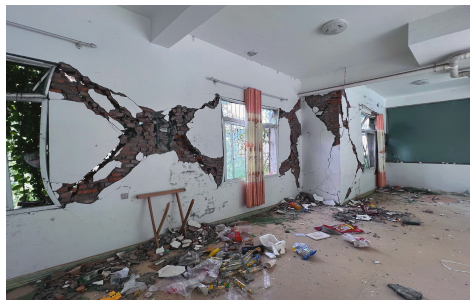
(d) 建筑一层C轴、D轴震害图
