盈江 5.8 级地震的震害特征及破坏机理^{*}

Seismic Disaster Characteristic and Damage Mechanism of the Yingjiang $M_s5.8$ Earthquake

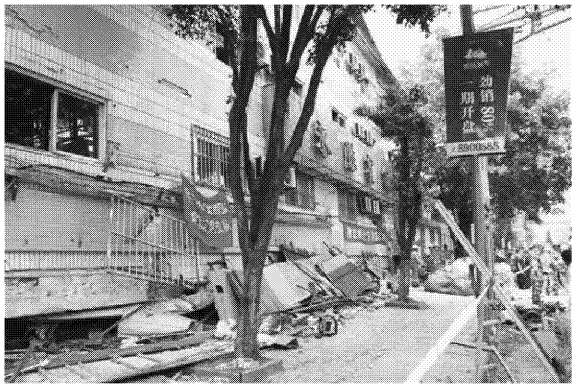
框架结构房屋的底层比其它楼层的破坏严重。较典型的是盈江县城的永胜宾馆（Ⅷ度区），这是一座底层框架上部砖混的 4 层楼房。在发生地震时，由于垂直作用力和水平作用力的共同作用，底层塌落，彻底毁坏（图 1）。盈江县城的天缘超市（Ⅷ度区），是二（三）层楼的框架房屋，沿街的部分为 3 层，后半部分为 2 层。由于该楼重心前倾，在地震发生时，底层沿街部分的全部前排柱子在柱上部与梁的节点处，由弯曲开始，慢慢倾斜折断，数分钟后楼房斜趴在地上，彻底毁坏。

照 1 盈江县永胜宾馆底层塌落

Fig. 1 First floor of Yongsheng hotel collapsed

底框架结构房屋的底层和上部的刚性差别大,地震时各层的运动不同步,导致房屋破坏加重(施伟华等,2008)。胡聿贤(1988)的研究表明:一般而言,垂直作用力大约是水平作用力的 $1/2 \sim 2/3$ 。由于盈江5.8级地震是城市直下型地震,地震烈度超出了当地的设防烈度,框架结构房屋首先受到垂直作用力的作用,使得柱子上端的混凝土酥裂、钢筋弯曲,之后的水平作用力将柱子剪裂或剪断,造成框架歪斜或倒塌。由于填充墙和柱、梁无拉接,先浇灌框架,再砌填充墙,而且砖块没有压实,填充墙和梁、柱也无连接措施,地震导致填充墙和梁、柱结合部位裂缝,特别是墙上部位与梁结合部位在水平作用力的推动下,最易开裂;楼梯梁放置在楼梯间的墙上,梁与墙变形不协调,楼梯与楼板连接处由于刚度突变,构造上未设加密分布钢筋,混凝土强度不足造成破坏;框架柱、梁的混凝土不达标,使得柱、梁的抗剪力弱,造成柱、梁的裂缝。

(4) 底框架砖混结构房屋上部重量大、刚度大,下部重量轻、刚度小,具有头重脚轻的特性,因此,在平、立面布置对称性要求上,应更严格,尽量减少各层刚性的差异,以防止地震时扭转力矩的产生和地震时底框架与上部砖混结构运动不同步造成房屋破坏。框架结构的边柱,特别是角柱,安全度较低,容易开裂或破坏,因此需要适当加强,除考虑垂直荷载、水平荷载外,还要考虑扭转的影响。

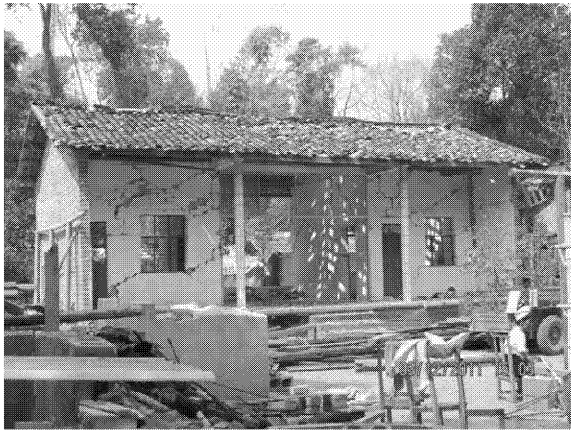
砖柱或砖墙是砖木房屋承受地震作用的主要构件,砌块本身是脆性材料,其抗剪强度主要由砌筑的砂浆标号决定,如果砂浆标号偏低,黏结力弱,在地震时砌体就容易沿着砖缝剪裂。

从工艺的角度来看,砖柱或砖墙在楼层处是抗震的薄弱部位,除楼层木梁直接嵌入砖柱或砖墙,断面削弱过大引起应力集中外,在地震作用下,木梁对砖柱或墙的冲击,使得砖柱或砖墙断裂或开裂(陈坤华等,2009)。灾区有相当数量的房屋采用空心砖作为承重墙,其抗震能力低下,在本次地震中大量严重破坏或倒塌,破坏程度重于其它三类结构房屋(图2)。本次地震死亡的25人中有11人是由于空心砖墙倒塌而受伤致死。

图 2 空心砖墙体的砖木结构房屋严重破坏
Fig. 2 Brick-wood struture houses of hollow brick wall damaged severely

（2）没有木屋架，抗震差的土坯（或夯冲土）围护墙承重的墙体是易损构件，最易倒塌伤人，应尽早淘汰，以防造成不良后果。空心砖的黏结面积小于普通砌砖，所以其抗剪力的能力大大减小，今后不应再使用。

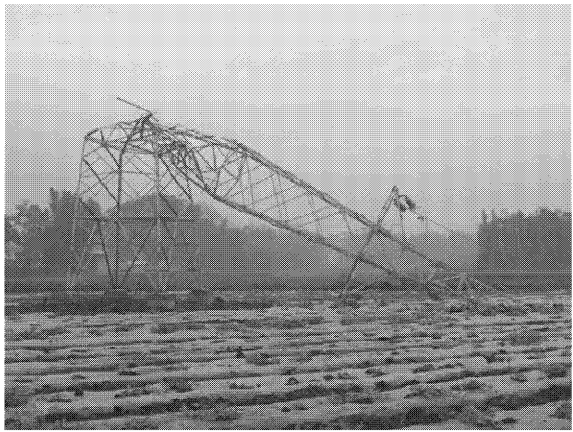
盈江县高压线塔、水泥电杆、农用电网及电力设施出现破坏，主要破坏情况为：在Ⅶ度区的 35 kV 南平线铁塔有一处折断（图 3），35 kV 线路水泥电杆倒杆 6 基，倾斜 35 杆；10 kV 线路水泥线杆倾斜 15 杆。220 kV、110 kV、35 kV 及 400 V 以下变电站、变压器、高压分支器、开关柜、中控设备等损坏。

图 3 输电铁塔折断
Fig. 3 Transmission tower broken

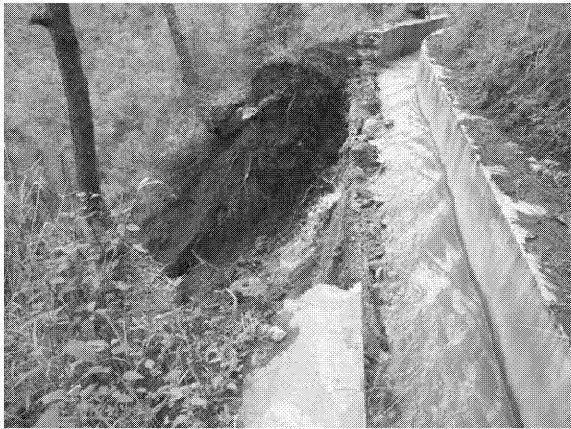
盈江县人畜饮水设施、农田灌溉、大盈江堤岸、防洪站房和水文站等水利工程施工设施受到不同程度破坏。具体破坏情况为：蓄水池开裂，西大沟灌溉渠的 9 号渡槽与灌溉渠衔接处开裂漏水。东大沟 K6 + 200 m 处，芒咪渡槽下游挡墙基础沉陷，不能正常灌溉。龙江乡新寨村的人畜饮水沟渠坍塌（图 4）。大盈江两岸帮巴堤、大砂堤、勐展堤

图 4 饮水渠坍塌

Fig. 4 Drinking water ditch collapsed

闸门的变形和地震时的扭转力有直接的关系。输水涵洞开裂漏水、沟渠开裂或局部垮塌、挡墙开裂、有地震作用的原因，也有地形的影响。基础下沉、江堤路面开裂、下陷与盈江盆地的松软土层在地震的作用下产生地基喷砂冒水、下陷有关系。引水沟和排水沟的开裂、塌方，主要和地形、岩石破碎程度有关，地震加速了这一过程的发展。
