# 一条断裂的活动性鉴定及其工程意义\*

**摘要:** 拟建的某水利工程场地存在一规模较大的北北东向断裂, 定名为  $F_1$  断裂。通过对  $F_1$  断裂的地质雷达探测、工程地质资料分析、地震地质调查、断裂断错和上覆第四纪地层年代测试等工作, 鉴定了此断裂的活动性, 评价了断裂对工程的影响, 提出了工程选址和设计建议, 为断裂活动性鉴定在工程选址和设计中的实际应用提供了一个范例。

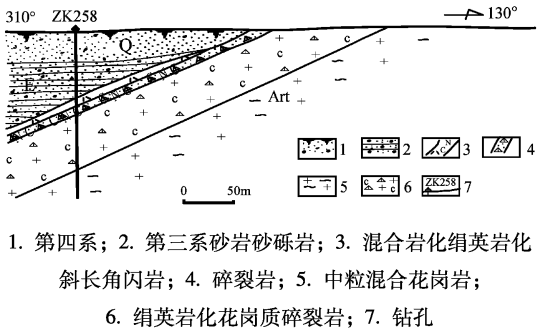
图 1 F<sub>1</sub> 断裂在朱桥—辛庄段地质剖面图  
Fig. 1 Geological section of F<sub>1</sub> fault in Zhuqiao-Xinzhuang segment

收集、整理和分析中华人民共和国区域地质调查报告（比例尺 1: 5 万，辛庄幅和朱桥幅）发现，F<sub>1</sub> 断裂在朱桥—辛庄段地质剖面（图 1）和姜家—姚家段地质剖面（图 2）显示，断裂南东盘为结晶基底岩系和岩浆岩，北西盘为第四系松散沉积物和第三系砂岩、砂砾岩，第三系岩层与上覆第四系松散沉积物呈不整合接触，从岩石物质成分、硬度、颜色等分析，第三系与第四系显著不同，胶结程度存在差异。第三系主要由紫色含砾长石砂岩、含砾硬砂岩组成，其间夹有紫色含砾粘土质砂岩。

断裂碎裂岩带宽 10 ~ 50 m。从地质剖面分析，断裂控制着第四系沉积，并断错了第四系地层，说明断裂为第四纪活动断裂。朱桥—辛庄段地质剖面和姜家—姚家段地质剖面为我们对断裂活动性和运动性质做详细研究提供了重要线索和依据。

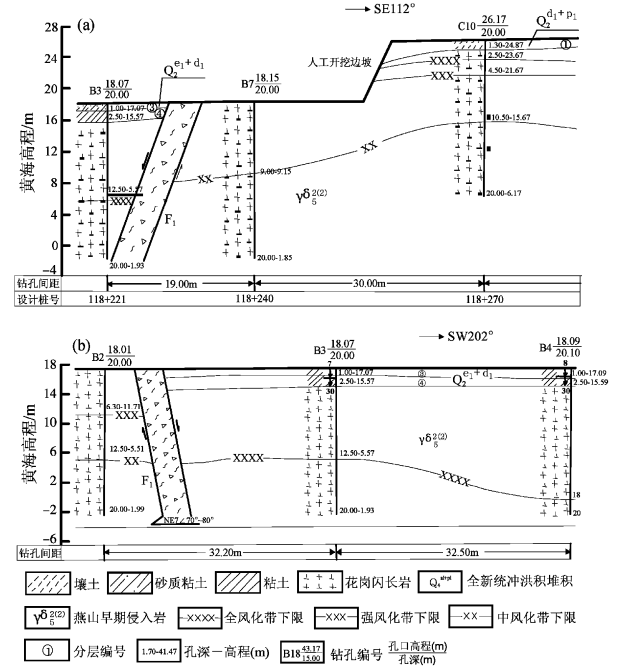
图6 1-1'剖面（a）和2-2'剖面（b）工程探测剖面图

剖面1：跨越断裂沿东西向布置的工程探测剖面（图6a）显示，断裂东盘（下盘）的两个钻孔的第四系底部界面高度为24.87 m，花岗闪长岩全风化带的下限深度为23.67 m，断裂西盘（上盘）钻孔的第四系底部界面高度为15.57 m，花岗闪长岩全风化带的下限深度为5.57 m。断裂两侧第四系底部界面高差达9.3 m，花岗闪长岩全风化带的下限深度差为18.1 m。

剖面2：跨越断裂布置的工程探测剖面（图6b）显示，断裂东盘（下盘）钻孔的第四系被剥离，没有揭露到第四系，花岗闪长岩强风化带的下限深度为11.71 m，断裂西盘（上盘）的两个钻孔的第四系底部界面高度为15.57 m，花岗闪长岩

全风化带的下限深度为 5.57 m。断裂两侧第四系底部界面高差大于 2.5 m，花岗闪长岩全风化带的下限深度差为 12.44 m。

两条跨越断裂的工程探测剖面显示，断裂两侧的风化程度存在明显差异，断裂东盘（下盘）基岩相对完整，抗风化能力较强，断裂西盘（上盘）基岩相对破碎，抗风化能力较弱。根据断裂产状和断裂两侧的第四系底部界面高差和风化带的下限深度差分析，断裂西盘（上盘）为下降盘，显示 F<sub>1</sub> 断裂为正断活动，中更新世以来的垂直断距为 8~10 m。

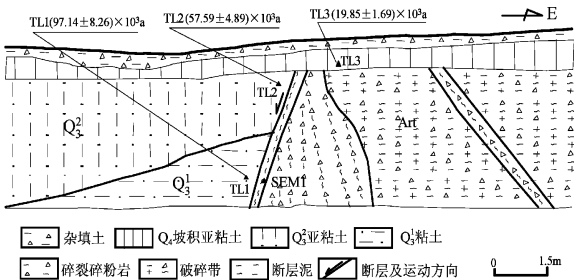
图 7 工程场地人工开挖基坑北壁 F<sub>1</sub> 断裂剖面  
Fig. 7 F<sub>1</sub> fault section of north wall of manual excavating foundation pits in engineering site

工程场地人工开挖基坑北壁 F<sub>1</sub> 断裂剖面（图 7）显示，断裂产状为 300°∠70°。东盘为破碎的花岗闪长岩，西盘为 Q<sub>3</sub><sup>1</sup> 浅棕红色粘土和 Q<sub>3</sub><sup>2</sup> 褐黄色亚粘土地层。断裂破碎带由灰绿色、褐黄色和灰黑色断层破碎岩、碎粉岩和断层泥组成，具有分带性。断层破碎岩、碎粉岩和断层泥未胶结。断裂将 Q<sub>3</sub><sup>1</sup> 浅棕红色粘土和 Q<sub>3</sub><sup>2</sup> 褐黄色亚粘土地层垂直断错 4.2 m。断裂之上覆盖有厚 1 m 左右的 Q<sub>4</sub>

土黄色亚砂土地层，且没有被断错。

为了鉴定断裂活动性，笔者在断裂断错 Q<sub>3</sub><sup>2</sup> 褐黄色亚粘土地层、Q<sub>3</sub><sup>1</sup> 褐黄色粘土地层和坡积亚粘土地层分别取释光样品 TL1、TL2 和 TL3（图 7）。TL1、TL2 和 TL3 释光样年龄分别距今  $(97.14 \pm 8.26) \times 10^3$  a、 $(57.59 \pm 4.89) \times 10^3$  a 和  $(19.85 \pm 1.69) \times 10^3$  a。断裂断错了  $(57.59 \pm 4.89) \times 10^3$  a 地层，被  $(19.85 \pm 1.69) \times 10^3$  a 地层覆盖，说明 F<sub>1</sub> 断裂为晚更新世活动断裂。

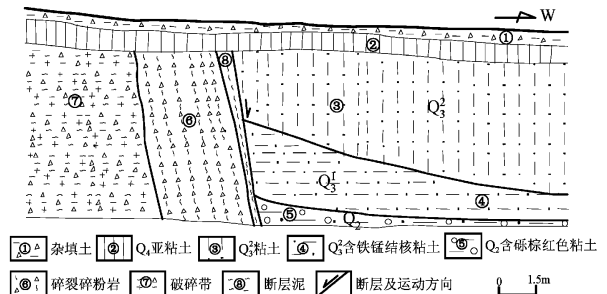
图 8 工程场地人工开挖基坑南壁 F<sub>1</sub> 断裂剖面  
Fig. 8 F<sub>1</sub> fault section of south wall manual excavating foundation pits in engineering site

人工开挖基坑南壁 F<sub>1</sub> 断裂剖面（图 8）显示出与图 7 相似的断层结构特征，所不同的是，本剖面在断裂西盘见到 Q<sub>2</sub> 棕红色含砾粘土。断裂产状为 300°∠70°。东盘为破碎的花岗闪长岩，西盘为 Q<sub>2</sub> 棕红色含砾粘土、Q<sub>3</sub><sup>1</sup> 浅棕红色粘土和 Q<sub>3</sub><sup>2</sup> 褐黄色亚粘土地层。断裂破碎带由灰绿色、褐黄色和灰黑色断层破碎岩、碎粉岩和断层泥组成，具有分带性。断层破碎岩、碎粉岩和断层泥未胶结。断裂将 Q<sub>3</sub><sup>1</sup> 浅棕红色粘土和 Q<sub>3</sub><sup>2</sup> 褐黄色亚粘土地层正向断错 6.0 m。断裂之上覆盖有厚 1 米左右的 Q<sub>4</sub> 土黄色亚砂土地层，且没有被断错。

从断层带物质固化胶结程度、地形地貌特征、断层与第四系的关系和样品测定年代分析，笔者认为 F<sub>1</sub> 断裂最新活动时代发生在  $(57.59 \pm 4.89) \times 10^3$  a 和  $(19.85 \pm 1.69) \times 10^3$  a 之间，晚更新世期以来曾发生过明显的断错地表的活动，但全新世期以来没有发生断错地表的活动。
