关于提高中小学砌体建筑抗震能力的讨论^{*}

摘要: 利用汶川 8.0 级地震特大发生后作者在极重灾区——四川省广元市青川县参加首批房屋应急评估工作期间收集的房屋震害资料, 分析了砌体结构的震害特点和震害原因, 对提高中小学砌体建筑抗震能力进行研究, 从概念设计与计算分析两个方面对现行抗震设计规范的若干条文进行了讨论, 提出了验算砌体结构抗倒塌能力的建议。

Discussion on Enhancing Seismic Capacity of Masonry Structures of Primary and Middle School Building

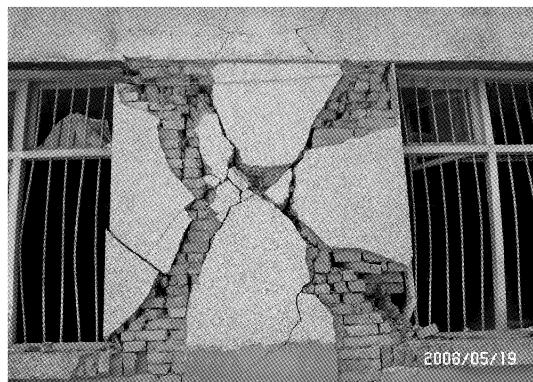
(1) 墙体出现贯穿的斜裂缝或 X 形裂缝, 属于主拉应力超过砌体强度所引起的剪切破坏现象, 这是最常见的震害现象, 几乎在所有受损房屋上都能发现。贯穿的斜裂缝多出现在宽度较大的墙片上, 在 1~3 层的承重横墙上比较多见。墙体的开裂范围大致在墙片宽度的 1/3 以上, 一般未发现墙体局部倒塌的现象; 而贯穿的 X 形裂缝则在纵墙上普遍存在, 并主要集中在宽度较小的小墙片上(如门洞之间的窗间墙和窗下墙等), 基本上每个楼层都有这种裂缝, 相当一部分墙体出现了砂浆被震松、墙体被压酥的情况, 已经基本丧失了承载力, 属于危险构件或房屋。乔庄小学外廊式教学楼的局部承重纵墙(窗间墙) 存在贯穿的 X 形裂缝(图 1)。

图 1 墙体的贯穿 X 形裂缝

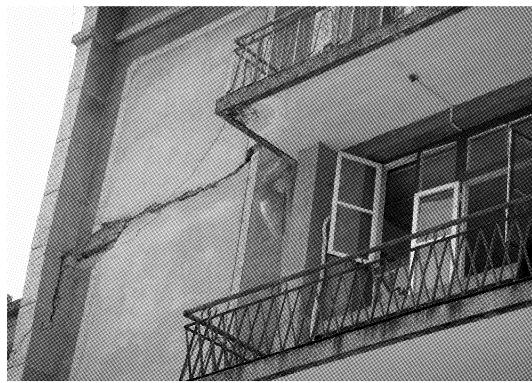
(2) 小墙肢或砖柱出现水平裂缝，严重时出现墙体错位、墙体压酥，基本丧失承载力（图 2）。尽管本次房屋排查中未发现因此产生的局部倒塌，但据到过汶川、北川等其他极重灾区的同志介绍，由这种裂缝导致结构局部倒塌的情况并不少见，竖向地震动较大是产生这种震害的原因之一。竖向地震动导致砌体部分失重，在水平地震作用下容易产生受剪通缝或者因弯曲变形造成水平裂缝；另外一种可能的情况是竖向地震动的法向应力直接产生的水平裂缝。这种因水平剪力和竖向压力共同作用所产生的裂缝是比较危险的，容易产生局部倒塌或由此引起整体倒塌。

图 2 外纵墙的水平裂缝

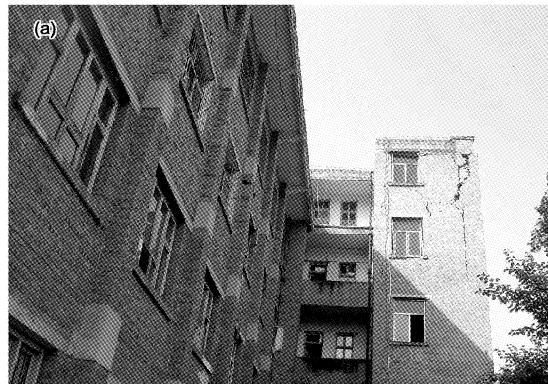
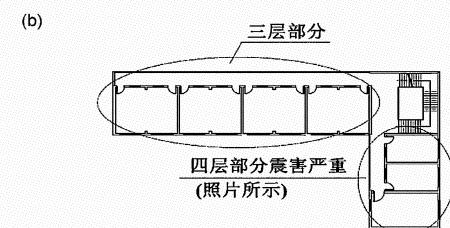
(3) 在房屋四角、凹凸部位等局部应力集中部位容易产生墙肢破坏、纵横墙脱开或局部倒塌等不同程度的震害，其中很多震害严重的建筑属于《建筑抗震设计规范》（GB50011—2001）所定义的平面/竖向不规则的类型。青川县教师进修学校教学楼为 L 形平面且两侧不等高的建筑，房屋震害严重，主要集中在相对较高的第四层部分（图 3）；青川县财

图 3 L 形平面且两侧不等高建筑的严重震害

(2) 不采用不规则的平面布置，必要时设防震缝分开，避免把楼梯间布置在房屋的两端。同时，尽量避免竖向不规则的建筑以减少鞭梢效应的不利影响。

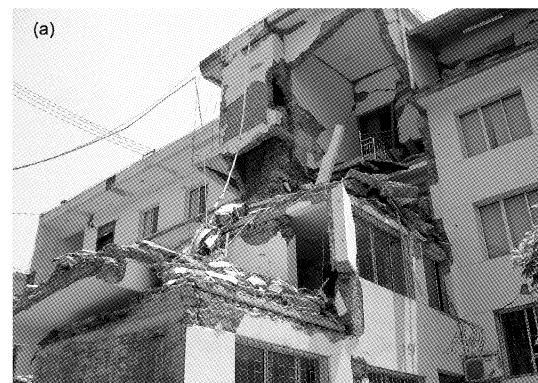
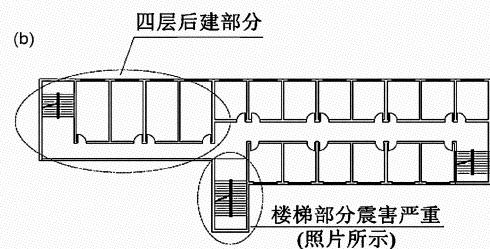
政局办公室为 T 形平面建筑，房屋的凸出部分为楼梯间，因墙体的贯穿 X 形裂缝、纵横墙脱开等导致楼梯间部分局部倒塌（图 4）；青川县东桥宾馆为竖向不规则建筑，和其他部分相比，该建筑的第六层部分震害严重，局部倒塌（图 5）。

图 4 T 形平面建筑凸出部分（楼梯间）局部倒塌

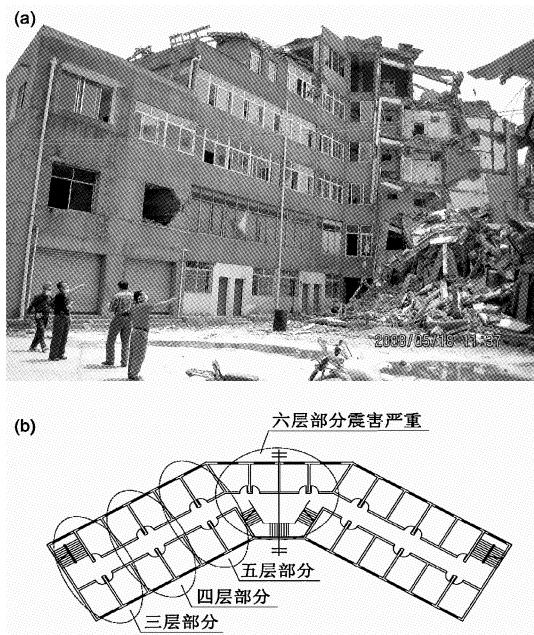
图5 阶梯形立面建筑的凸出部分局部倒塌

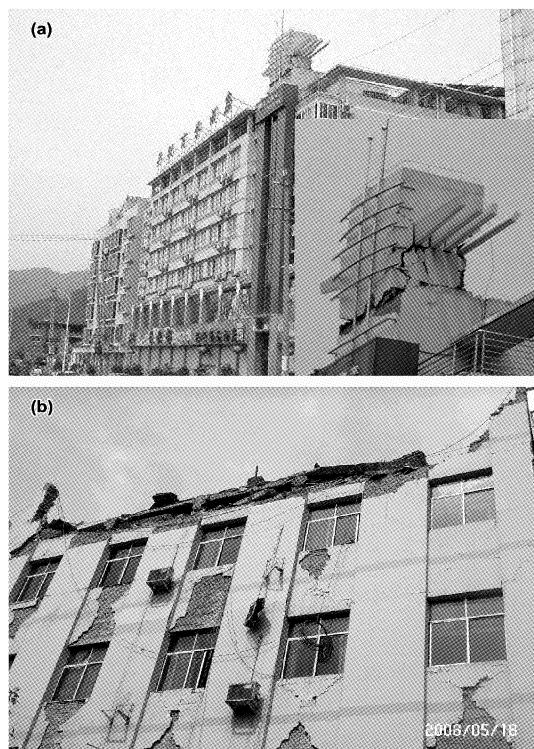
(4) 突出屋面的小楼（楼梯间、电梯间、水箱间、屋顶凉亭、塔楼）、女儿墙等属于典型的竖向不规则情况，在地震作用下因鞭梢效应而导致这部分的水平变形过大，引起房屋较重的局部震害，震害多表现为水平裂缝、斜裂缝等多种形态，甚至出现局部倒塌，这种局部震害在学校建筑中很常见（图6）。同时，一些非结构构件因缺少和主体结构的可靠连接而产生局部震害，如外廊式建筑的外廊栏杆坠落、雨篷折断等，这些现象在学校建筑的震害中也很常见（图7）。

图6 屋面突出物（a）及女儿墙（b）的震害

震害经验表明，尽管非结构构件的震害多为局部震害，但由此引起的结构局部破坏或局部倒塌问题还是很多的，容易引起人员的伤亡。为此，应该高度重视非结构构件的设计，需要加强与主体结构的连接。

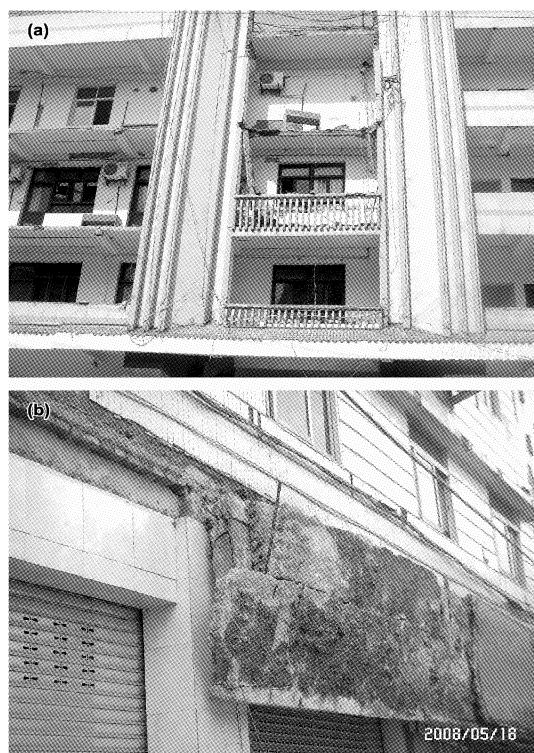
图7 栏杆破坏掉落（a）及雨篷折断（b）

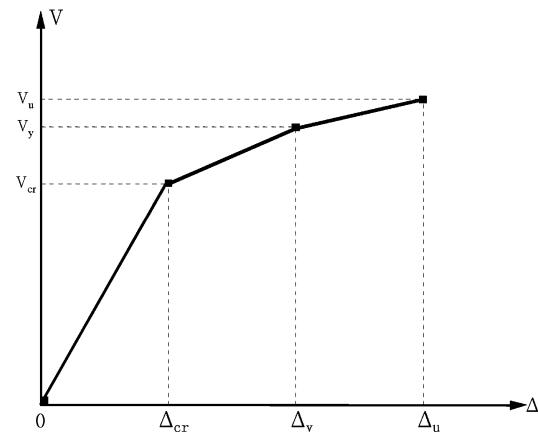
表明 (朱伯龙等, 1980; 刘锡荟, 张鸿熙, 1981; 夏敬谦, 黄泉生, 1989; 周炳章, 夏敬谦, 1991; 周炳章等, 2000; 王新平等, 2005; 杨佑发等, 2002), 砌体结构的层间剪力 V—层间位移 Δ 的骨架曲线大致如图 8 所示, 包括初始开裂、屈服和破坏等 3 个重要阶段, 分别以下标 cr、y、u 分别表示, 其中层间位移破坏值/初始开裂值之比约 5~6 倍, 和相对大震作用 (大震和小震作用之比) 基本相当。在砌体结构骨架曲线不能准确描述的情况下, 可以通过控制结构的弹性层间位移不超过初始开裂位移来实现“大震不倒”的设防要求。

图 8 砌体结构的骨架曲线

下面以讨论主体结构的两个不同结构方案，来说明强度验算、弹性变形验算和弹塑性变形验算的相互关系。本文尝试采用静力凝聚的层模型进行砌体结构的弹塑性动力时程分析，采用如图8的骨架曲线，取 $\Delta_{cr} = 1/1200$, $\Delta_y = 1/500$, $\Delta_u = 1/250$; $V_{cr} = 0.8V_y$, $V_y = 1.1V_u$, V_y 由层刚度和 Δ_y 求得。弹塑性动力分析采用上海建市《筑抗震设计规程》(DGJ 08-9-2003)中的人工模拟地震加速度时程曲线，加速度峰值取200 cm/s²。

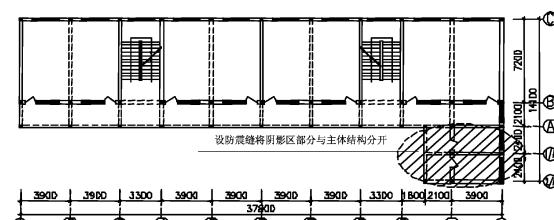
某 4 层教学楼为 L 型平面的建筑 (图 9)。纵向轴线长度 37.8 m (包括 8 个 3.9 m 开间和 2 个 3.3 m 开间), L 型短肢部分的进深 14.1 m, 主体部分的横向轴线长度 9.3 m (包括 7.2 m 进深和 2.1 m 外廊宽度)。每个楼层共布置了 4 个大开间 (开间 7.8 m) 的房间。房屋的各层层高均为 3.4 m。根据现行《建筑抗震设计规范》(GB50011-2001), L 型平面布置属于平面不规则, 为此设防震缝 L 型的短肢体 (图中的阴影部分) 与主体结构分开。

图 9 某学校建筑的平面示意图

该建筑为横墙、局部纵墙承重的结构型式，大开间部分的纵墙小墙肢承重。砌体结构采用MU10砖和M5混合砂浆，砖墙厚240 mm，混凝土强度C25，采用现浇楼板、圈梁和构造柱。按照上海地区考虑VII度抗震设防要求。

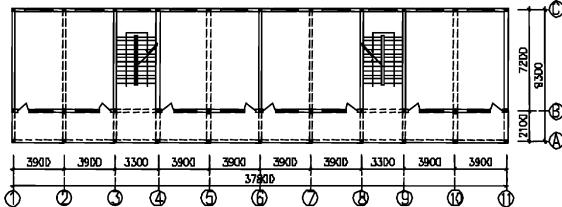
方案一以满足现行的抗震设计规范的强度验算要求为主要出发点，在B、C轴线上的每个墙节点上均布置240 mm×240 mm的混凝土柱，同时在A轴线的每个轴线点上也布置同样截面的混凝土柱，使外廓部门不再是单跨结构，平面布置图如图10。而方案二则以保证大震不倒为出发点，探讨通过控制小震作用下的结构强度和变形来实现结构大震不倒的目的，B、C轴线局部承重的纵墙小墙肢改为混凝土构件，截面分别为240 mm×1500 mm、240 mm×500 mm或240 mm×700 mm的混凝土构件，在图11中用阴影块和数字①、②、③表示，而其余布置240 mm×240 mm混凝土柱的位置与方案一相同。

图10 方案一的平面示意图

可见，尽管方案一构造柱设置得较多，设计标准已经高于现行《建筑抗震设计规范》(GB50011-2001)的要求，纵向的抗震能力依然无法满足大震不倒的要求，表1中的纵墙抗震强度验算系数平均值1.49、表2中的小震作用下的纵向层间位移1/900及大震作用下的纵向层间位移1/113(用下划线表示的数字)，均和本文所建议的计算分析控制参数1.6、1/1200、1/250存在一些差距。方案二将方案一中的部分承重的纵向小墙肢改为混凝土构件后，提高了结构的抗倒塌能力，小震位移1/1223小于初裂位移，小震作用下的结构抗力/效应比1.75大于1.6，大震位移1/323小于破坏位移，即可实现大震不塌的目的。

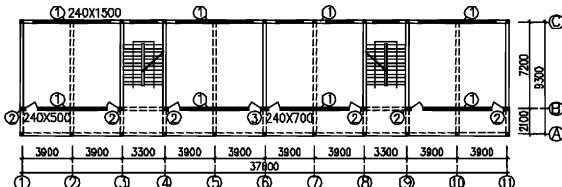
图11 方案二的平面示意图
