# 2014年云南鲁甸 $M_s$ 6.5 与云南景谷 $M_s$ 6.6 地震 滑坡灾害对比分析\*

**摘要:** 对时间相近、震级相差不大的2014年8月3日鲁甸  $M_s$  6.5 地震和10月7日景谷  $M_s$  6.6 地震造成的滑坡灾害的规模、数量及灾害程度进行对比分析。研究发现造成鲁甸  $M_s$  6.5 和景谷  $M_s$  6.6 地震滑坡重大差异的原因主要是: 人文环境的差异、岩性的差异、地形地貌的差异以及植被的差异。对于鲁甸震区而言, 巨大的地形高差、玄武岩和碳酸盐岩的广泛分布以及强烈的河流侵蚀作用、冰冻风化与化学风化等多种因素的叠加, 是造成地震滑坡频繁发生的主要原因。

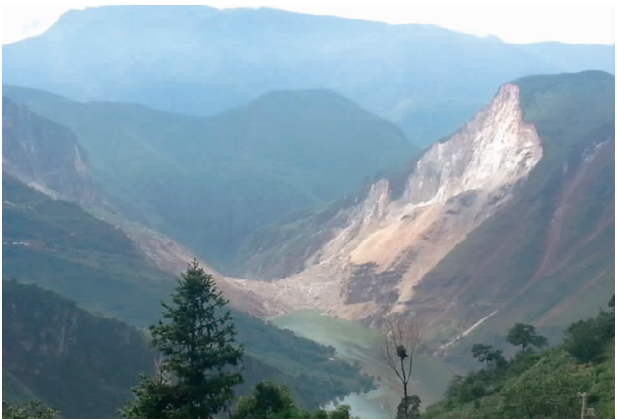
图1 红石岩滑坡崩塌体全貌（镜向西）

Fig. 1 Full view of the Hongshiyang landslide (west)

米。其中，最大的滑坡崩塌体为红石岩堰塞体（图1），总方量约1 200 万 m<sup>3</sup>。堰塞湖直接影响上游会泽县两个乡镇1 015 人，威胁下游沿河的鲁甸、巧家、昭阳三县（区）10 个乡镇3 万余人、3.3 万亩耕地以及位于下游牛栏江干流的天花板、黄角树等水电站的安全。此外，地震引发甘家寨、王家坡等大型滑坡（图2），造成严重的人员伤亡和经济损失，其中，甘家寨滑坡导致55 人被埋。

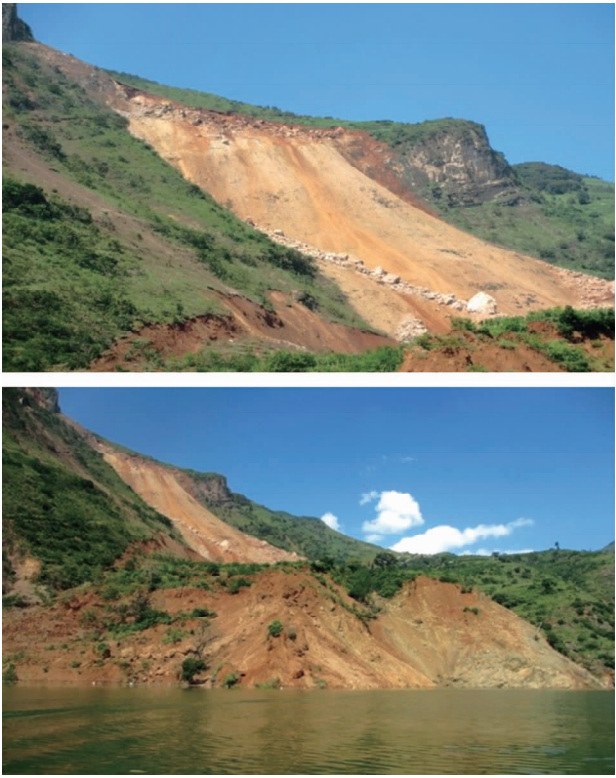
图2 右岸王家坡滑坡体（镜向北西）

Fig. 2 The right bank of the Wangjiapo landslide (northwest)
