# 汶川 8.0 级地震人员伤亡及分布特征分析<sup>\*</sup>

**摘要:** 在收集汶川 8.0 级地震造成人员伤亡统计数据的基础上, 结合笔者在此次地震现场工作期间的调查结果, 绘制出此次地震造成人员伤亡的分布图, 并分析了此次地震造成人员伤亡重、分布范围广的原因, 进而总结了经验和教训, 为灾区的恢复重建提出意见和建议。

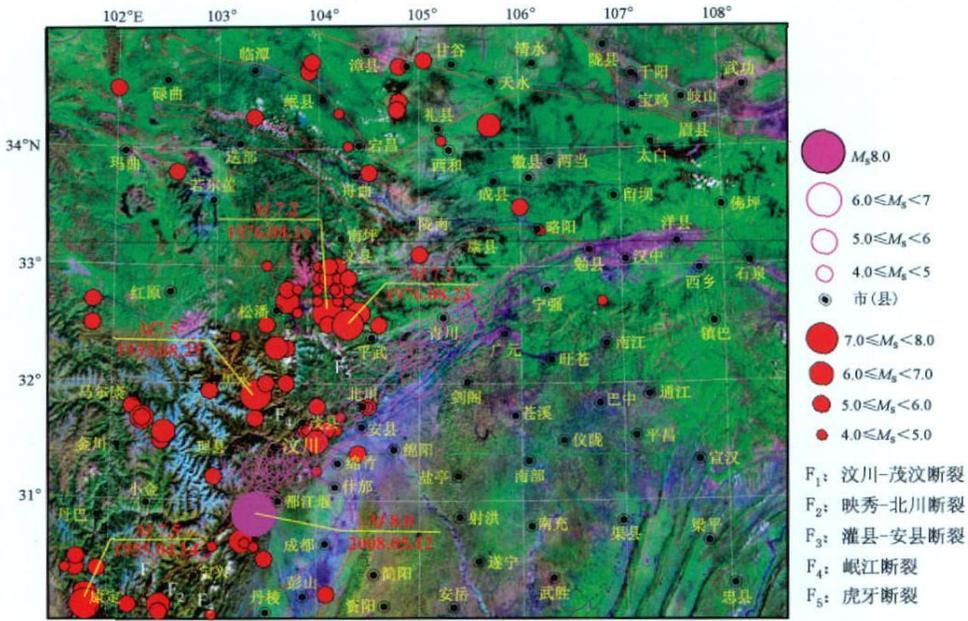
由图 1 (4级以上余震序列, 统计时间截至 2008年 6月 18日) 可以看出, 此次大地震是单侧破裂地震, 破裂方向沿龙门山构造带的 NE方向。

图 1 龙门山构造带及其附近地震构造示意图

震区地处龙门山推覆构造带上, 龙门山推覆构造带位于青藏高原与四川盆地的交界处, 北东起自广元, 南西止于天全, 全长约 500 km (陈社发等, 1994)。其北西侧为松潘—甘孜褶皱带, 南东侧为四川盆地, 在推覆构造带的南东侧, 即四川盆地的西缘发育了一个呈 NE 向展布的长条状川西前陆盆地。龙门山构造带主要由 3 条断裂带组成: 从西向东分别为汶川—茂县断裂、北川—映秀断裂和安县—灌县断裂 (图 1), 这三条断裂新生代以来的活动特征均表现为由南西向北东斜向逆冲, 并伴随右旋滑动分量 (李传友等, 2004)。对龙门山断裂构造带的 GPS 研究发现, 其现代构造活动总体表现为以挤压作用为主, 兼有走滑性质 (唐文清等, 2004; 2006; 李勇等, 2006)。根据此次地震的震源机制解资料推断, 汶川强震是因龙门山构造带中央断裂带——北川—映秀断裂在 NEE—SEE 向挤压应力作用下, 发生逆冲运动而致, 属于逆冲型地震, 与 1999 年台湾集集 7.3 级地震的类型一致。地震的破裂滑动面向

1900~2006年, 龙门山地震带及其附近区域多次发生 6级以上地震 (表 1、图 1)

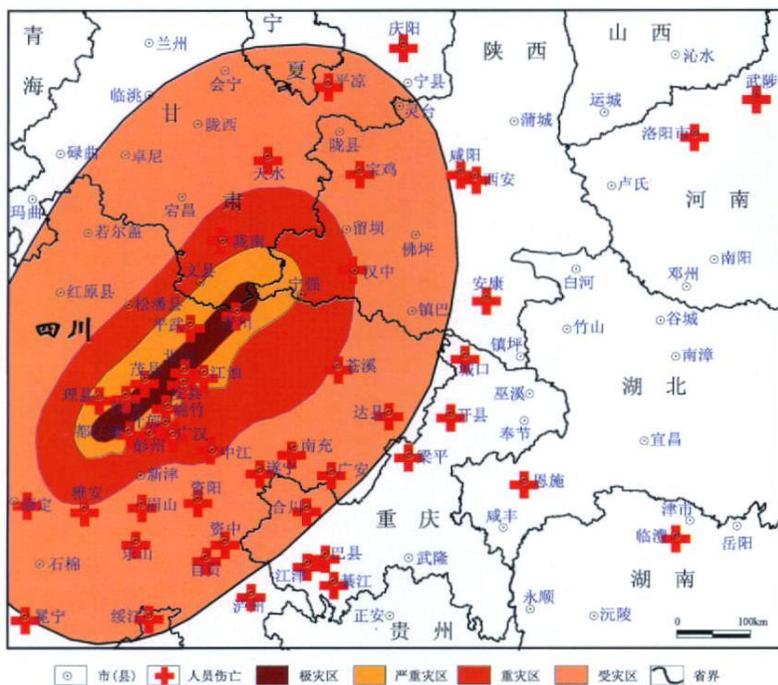
从灾害分布 (据国家地震现场应急工作队资料) 及人员伤亡分布图 (图 2) 和表 2的统计资料

图 2 灾害分布及人员伤亡分布图

可以看到，在极灾区内，沿龙门山断裂带，从南到北人员伤亡最严重的分别是：都江堰市、什邡市、绵竹市、汶川县、茂县、北川县、平武县、青川县。其中死亡人员最少的是平武县，达 1 546 人，死亡人员最多的是汶川县，高达 15 941 人，绵竹市死亡人员高达 11 104 人居第二，位居第三的北川县死亡人员高达 8 605 人；受伤人员最多的是绵竹市，高达 37 141 人，其次依次是汶川县

从图 2 和图 3 可以看出，此次地震造成人员伤亡的分布范围十分广。在北面距离震中 690 km 远的甘肃省庆阳市有 6 人因地震死亡，36 人受伤。在 NE 方向，离震中 620 km 的陕西省咸阳市有

盘衰减快、下盘衰减慢。这就解释了为什么汶川、茂县一带受灾远比成都严重, 但往断层 WN方向破坏范围明显减小, 往 ES方向则影响范围较大。从图 2可以清晰地看出上盘破坏重但衰减快、下盘破坏轻但衰减慢、影响范围广的特点。

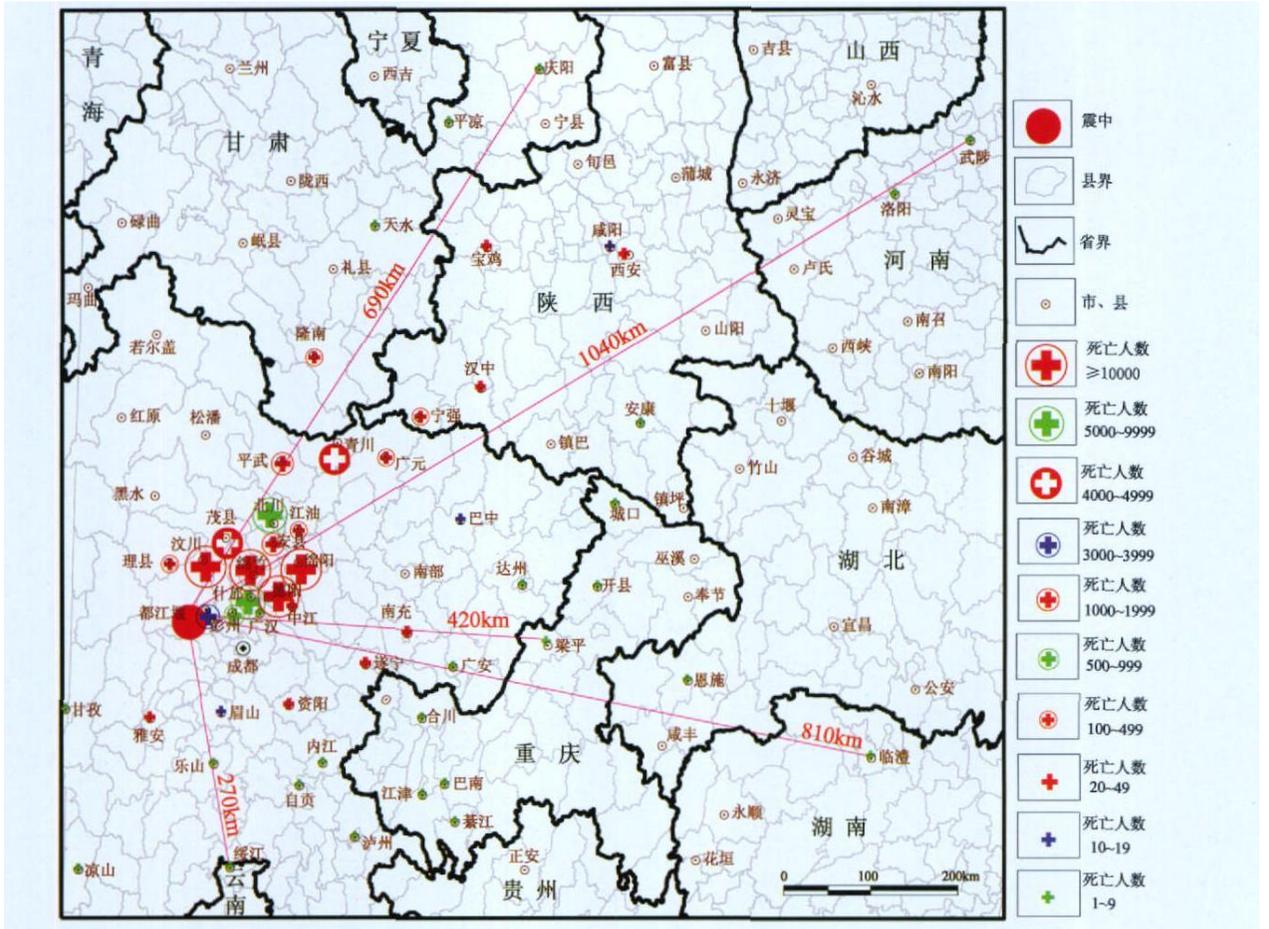
图 3 汶川地震死亡人员分布图

12人死亡，274人受伤；距震中 630 km 的西安市有 26人死亡、1 095人受伤。在东北方向离震中 1 040 km 远的河南省武陟县，有 1 名两岁大的小孩因地震造成中医院门楼倒塌被砸身亡。在东南方向离震中 420 km 远的重庆市梁平县，因地震致房屋倒塌造成 6 人死亡、66 人受伤，其中梁平县文化镇中心小学因学校房屋倒塌致 5 人死亡、19 人受伤，其中 5 人重伤；距震中 810 km 的湖南省常德市临澧县，有 1 人因地震从工作台上摔下致死。在南面离震中 270 km 的云南省昭通市绥江县，有 1 小孩因地震被摇入池塘中溺水身亡。

(4) 部分房屋的抗震设防能力不足, 也是此次地震伤亡重、分布广的一个重要原因。一方面, 极震区房屋为 VII度抗震设防, 但此次地震极震区的烈度是 XI度, 远远超过了设防烈度; 另一方面, 有部分房屋没有按照抗震设计要求建盖, 比如农村的房屋。汶川地震现场倒塌房屋多是粉碎性倒塌 (图 5), 发达国家或地区地震倒塌的房屋很少有粉碎性倒塌。被掩埋在粉碎性倒塌房屋下面的人员很难有生还的机会。从图 3可以看到, 距震中 620 km外的陕西省西安市和咸阳市, 离震中 690 km远的甘肃省庆阳市都有多人死亡, 大量人员受伤, 距离震中 420 km外的重庆市梁平县有多名人员因房屋倒塌致死, 距震中达 1 040 km远的河南省内的武陟县都有因地震致房屋倒塌而死亡的人员, 由此可见, 我们的部分房屋建筑结构在抗震设防方面存在较大的问题。

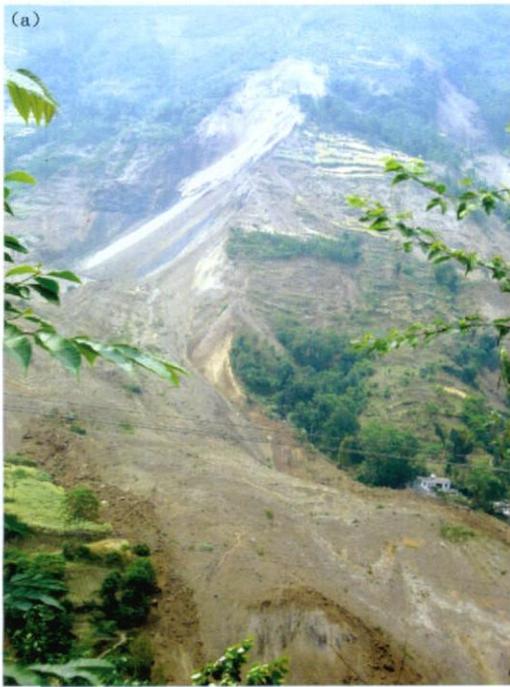
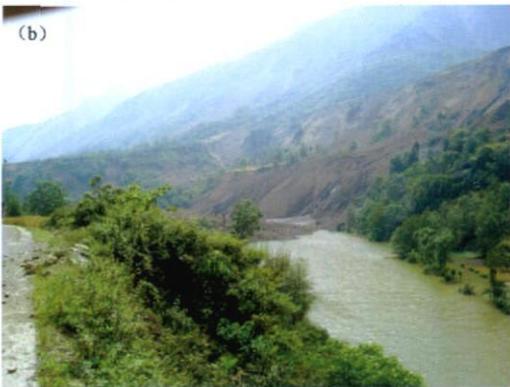
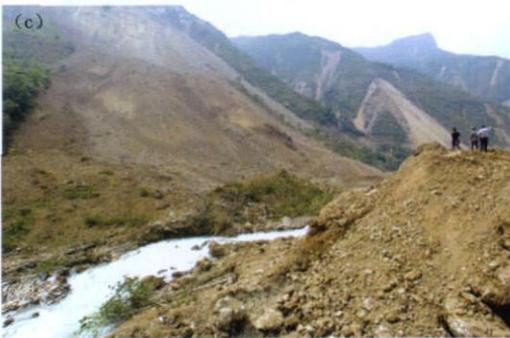
(2) 汶川地震震区地处高山峡谷地带。此次地震产生的地表破裂明显，主要表现为地震鼓包、挤压脊和张裂隙等，这些破裂使道路发生拱曲破坏，使桥梁垮塌或移位（地质学家求解汶川地震发震断裂性质，2008）。由于龙门山断裂带现代构造活动总体表现为以挤压作用为主，山体因长期受挤压岩体比较破碎，地震后引发的滑坡、泥石流掩埋村庄、堵塞河道、阻断交通（图 4）。同时，地震造成道路、桥梁、隧道的毁坏、垮塌以及通讯中断使部分重灾区长时间与外界隔绝，使救援部队无法赶赴灾区及时有效地开展施救工作，从而错过了很好的救援时机，加大了灾区人员的死亡率。

图 4 山体大滑坡掩埋村庄 (a)、堵塞河道 (b)、阻断交通 (c)

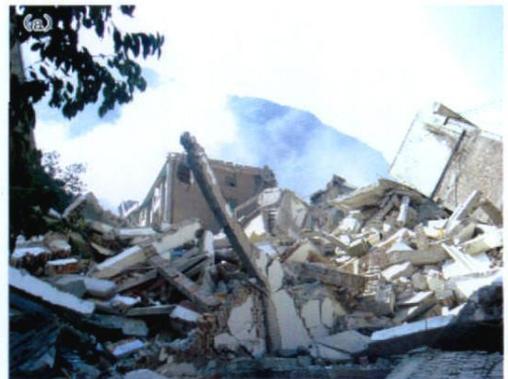
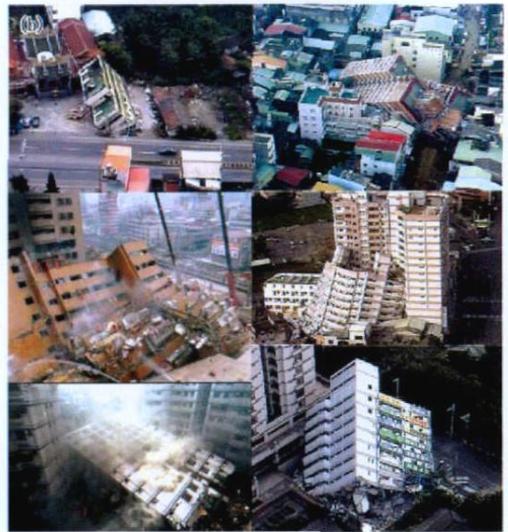
图 5 汶川地震中北川县城倒塌的商业街 (粉碎性) (a) 与 1999年台湾集集地震倒塌的房屋 (极少粉碎) (b)

汶川 8.0 级大地震给灾区人民带来了巨大的生命和财产损失。在地震过程中, 处在龙门山断裂构造带上的市、县、乡、镇以及村民委员会等居住地的房屋、水利、生命线工程都遭到了巨大的损毁和破坏, 人员伤亡尤其惨重。在地震恢复重建时, 除了要将这些人口聚集地的房屋建在远离地震带及抗震不利地段外, 房屋的设计及施工还应严格按照规范进行 (施伟华等, 2003)。同时, 还要加大建筑工程的监督、监管力度, 把好质量关。生命和血的教训告诉我们, 在缺乏预测和补救的情况下, 我们能做的就是提前做好准备 (肖亮等, 2008)。
