宁洱 M_s 6.4 地震的强震记录与地震烈度^{*}

摘要: 介绍了记录到的 2007 年 6 月 3 日宁洱 6.4 级地震较大主震加速度并且位于 VI 度及其以上烈度区内或附近的 4 个观测台强震动记录的各项参数、地震地质构造背景及地震活动、现场震害调查方法及结果, 确定了本次地震的烈度, 并将其与按照最大峰值加速度确定的烈度做对比。最后分析了这 4 个强震台的记录与实际现场调查的烈度的差异, 探讨了产生差异的原因。

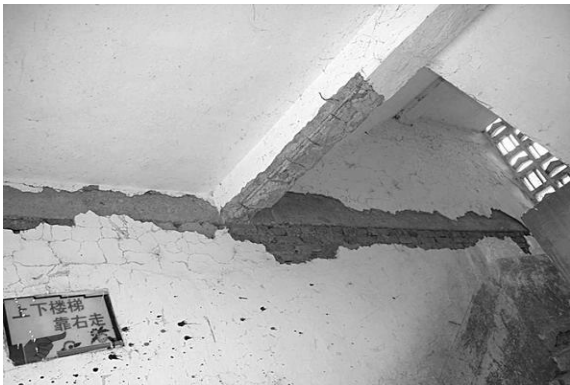
土木和砖木结构房屋除个别毁坏外，多数为局部破坏和基本完好，震害现象主要为墙体开裂，少量梭瓦；砖混结构房屋个别墙体出现严重裂缝，少数墙体出现显见裂缝（图 6）；框架结构房屋个别承重梁可见细微裂纹，部分填充墙开裂。

图 6 德化中学砖混教学楼破坏
Fig 6 Brick & Concrete building destroyed
in Dehua Middle School

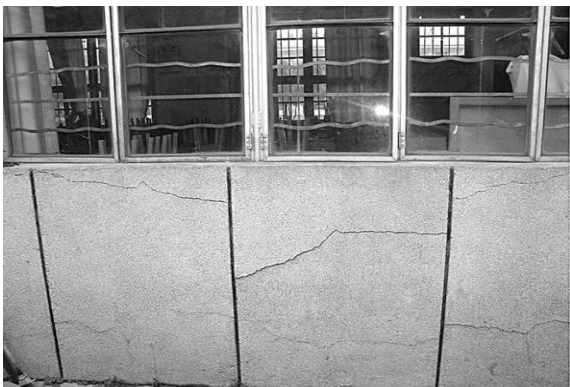
正兴小学的震害明显重于其周围的震害。震害最重的是 2005 年 10 月竣工使用的一幢三层框架结构综合楼，有二根柱子上部水平向断裂，多数填充墙中等开裂，少数填充墙严重开裂，该楼于 2008 年 8 月拆除。该楼位于冲沟的陡坎边，属于孤突陡峭地形。该校的其它框架和砖混结构房屋亦有破坏（图 7）。少数土木和砖木结构房屋的墙体开裂，多数房屋梭瓦，并有少量掉瓦。

图 7 正兴中学框架教学楼窗肚墙开裂
Fig 7 Cracks on the wall of frame building
in Zhengxing Middle school

正兴台的水平向加速度记录峰值为 405 gal，仅次于德化台。正兴小学的砖混和框架结构破坏重于其周边的土木和砖木结构。对于这种现象，笔者认为：一是该地的加速度不但幅值大，而且持时长，对结构产生震害的积累效应，这是一个重要因素；二是它的地形为陡峭孤突地形，对地震波具有放大或聚焦作用，导致震害加重（通海地震影响场调查组，1997；施伟华等，2002，2003）；第三，该场地位于本次地震的发震断层上。震害经验表明，位于发震断层上的建筑物的

震害往往都比较大, 应该与地震时发震断层上比别处的震动持时长、位移大有关; 第四, 该场地卓越周期 0.3 s 比较接近该点的砖混和框架结构的自振周期, 地震时可能产生了共振效应 (图 9)。
