基于汶川地震建筑物破坏的抗震设防要求分析^{*}

摘要: 汶川 8.0 级地震给川西地区造成了严重的建筑物破坏与人员伤亡。通过大量对汶川地震灾区的建筑物破坏情况实地调查, 并根据现行建筑物抗震设防要求与建筑抗震设计规范, 从建筑物选址、抗震设计及建筑施工等多个环节, 对汶川地震中的典型建筑物破坏案例进行讨论分析, 探讨破坏原因, 并提出相应的解决措施, 为今后建筑物的抗震设防工作提供参考经验与科学依据。

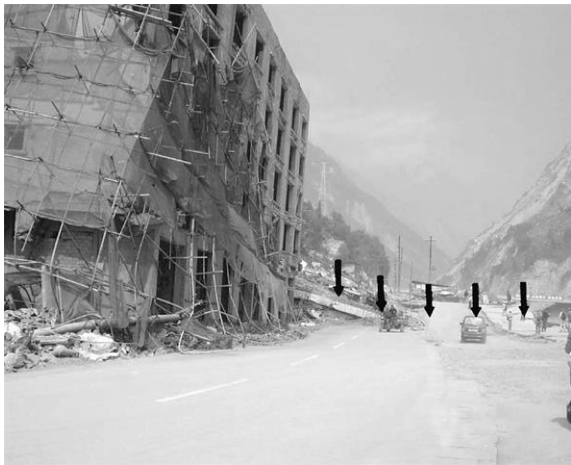
汶川地震中，建筑物破坏最严重的是地震烈度达 X~XI 度的极震区，它们主要位于北川县城（XI 度）及周边、映秀（X 度）等地。北川县城完全毁灭，整个断层带上的建筑物几乎无一幸免。断层从县城穿过，靠近断层的建筑物遭到毁灭性破坏。映秀镇及其附近的建构物也遭到毁灭性破坏。断层穿过河流与公路，河流形成跌水陡坎，路面发生严重变形，形成陡坎（图 2）。图中公路旁边的在建建筑物，其主体结构已建成，但由于几乎是跨在断裂带上建造的，故建筑物结构破坏严重（图 2）。

图 2 映秀公路旁在建建筑物结构严重破坏
Fig 2 Buildings under construction beside Yingxiu Road was severely damaged

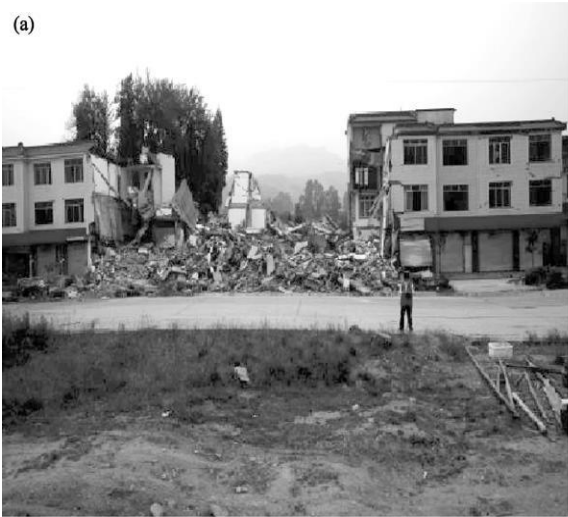
资料，笔者在虹口镇小鱼洞处进行地形差分 GPS 测量与建筑物实地调查，其测线剖面与实拍照片如图 3 所示。

小鱼洞中路为典型的商业街，其两侧建筑物均为近年来新建的 2~3 层砖混建筑物，这些建筑物比较一致的结构形式与建造年代，更有利于比较断裂及其两侧的建筑物破坏情况。如图 3（b）所示，地表断裂通过约 26 m 内的地表发生严重变形，地面建筑物几乎全部倒塌；离断裂越远的建筑物破坏越轻。

图 3 小鱼洞测线图

（a）小鱼洞中路断层通过处倒塌的建筑物；（b）小鱼洞中路测线；（c）小鱼洞北路测线

以上震害案例，充分证明建筑物的选址一定要避开活动断裂带，并须根据当地实际地质情况，合理确定“避让带”宽度（徐锡伟等，2002），从而有效避开活断层同震错动对地面建筑设施的直接破坏，减轻可能遭遇的地震灾害损失。

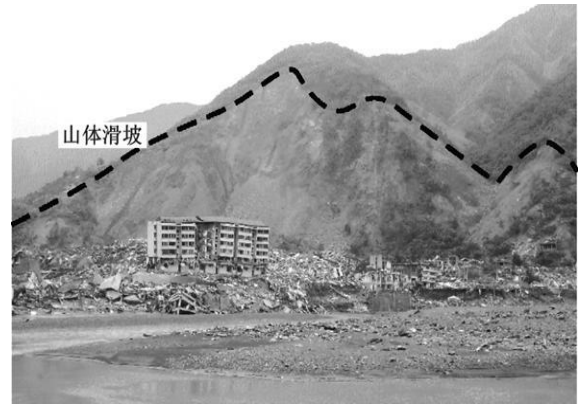
汶川地震中，建筑物遭受严重破坏的另一个重要原因是强烈的地震地表破裂与错动引发了大量山体滑坡、岩石崩塌等次生灾害。地震发生时，规模巨大的崩塌、滑坡体瞬间倾泻而下，掩埋城镇、堵塞河流并切断道路。滑坡体前缘的强烈冲击波，摧毁前方及周边的建筑物，形成弧形破坏带。以北川县城为例，地震瞬间，王家岩山体滑坡掩盖了北川老县城的五条街区（图 4），几乎所有建筑物全部被

图 4 北川老县城山体滑坡

山体崩塌等严重次生地质灾害会造成大面积建筑物与人员的彻底掩埋，因此，这种地震灾害不是单纯靠提高建筑物质量能避免的，只能选择避开有可能发生山体崩塌的地段。故建筑物选址，除了避开活动断裂带，还应避开地质灾害危险地段。

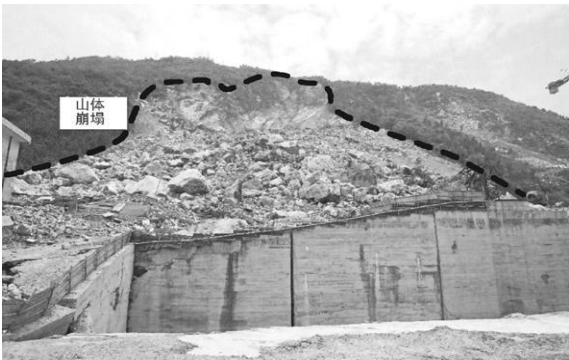
掩埋于厚厚的滑坡土体之下，造成的死亡人数多达 1 000 人。与此同时，山体崩塌灾难性的吞没了整个北川中学新区（茅坝中学）的教学楼（图 5），伤亡学生及其他相关人员多达千人。

图 5 北川新城区山体崩塌

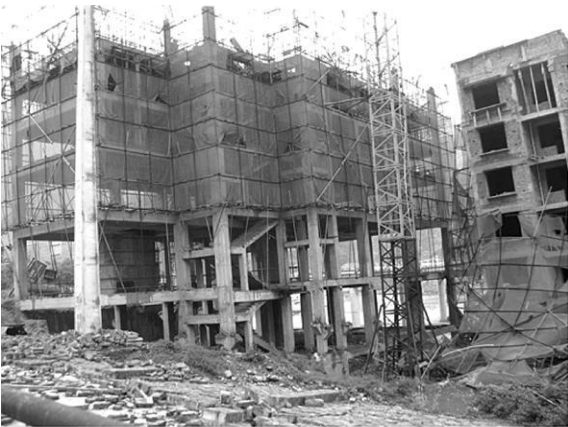
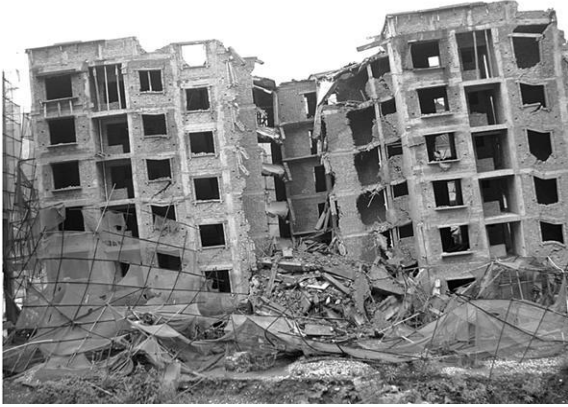
汶川地震中大量倒塌的多层建筑物都是砌体结构。在北川县城内正在施工中的两座相邻建筑物主体结构均已基本完成（图 6）。图 6a 为震后的框架结构，其主体结构完好无损；图 6b 为震后的砖混结构，砖混结构的建筑物也根据建筑抗震规范，作了相应的抗震设计措施，如现浇钢筋混凝土构造柱、现浇钢筋混凝土楼板等，但由于砖混结构自身的抗震结构性较差，结果仍发生了严重的结构破坏。从图中的鲜明对比，不难得出结论。

图 6 相邻两座在建工程的震后结构情况对比
(a) 框架结构结构性完好；(b) 砖混结构结构破坏严重

对于多层建筑物，考虑到建筑物的抗震性能，应首选框架结构。

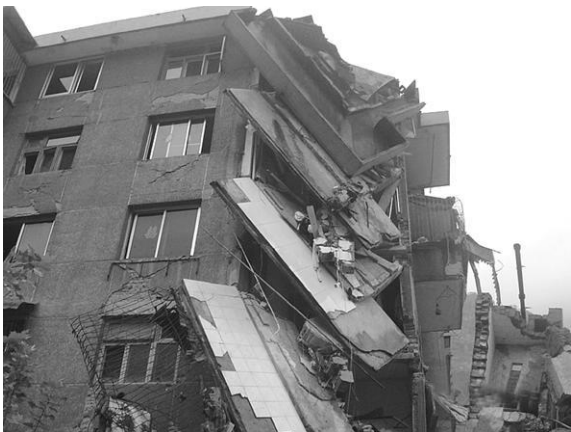
对于要求采取砌体结构的建筑物，其设计必须按照抗震规范要求严格执行，严禁使用预制板。汶川震害实例证明，预制板与圈梁的连接、与墙体之间的连接非常脆弱，在地震的水平剪切作用下，它们之间的连接极易失稳，发生脱节，且会发生由一块预制板的塌落，引发多米诺骨牌效应的多层楼板的连续倒塌与叠压（图 7），造成巨大的损失。

图 7 预制板引发的多米诺骨牌效应
Fig 7 Domino effect triggered by prefabricated slabs

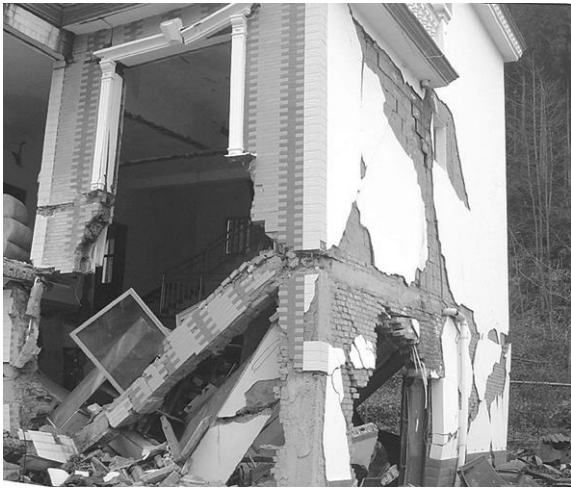
震区的砌体结构与框架结构发生严重破坏，主要体现在：砌体结构的构造柱断裂、圈梁破损（图 8）、承重墙体开裂、整体坍塌等；钢筋混凝土框架结构的框架柱破坏、填充墙体开裂楼梯间破损等。

图 8 构造柱与圈梁受力失效
Fig 8 Loading failure of constructional column and ring beam

分析以上破坏案例可知，对于砌体结构，应严格按照抗震规范要求，设置钢筋混凝土构造柱和圈梁，并确保两者的连接，以便加强建筑物的稳定性，提高多层砌体结构的抗震性能。构造柱、圈梁虽然不能提高结构的抗震承载力，但作为约

束构件，可以提高墙体的延性。在大震作用下，砖墙被破坏后，被圈梁构造柱箍起的墙体还可不倒塌，这就形成了抗震的第二道防线。

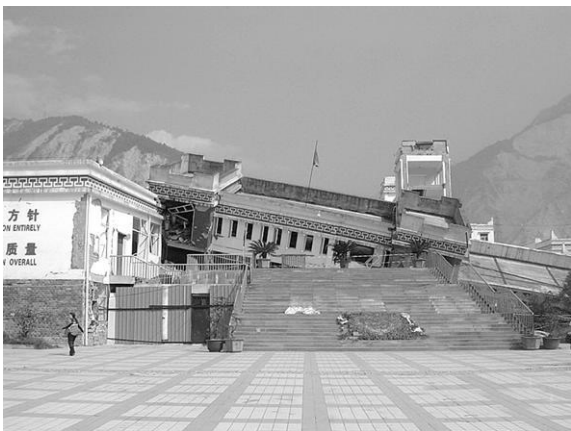
鉴于纯多层框架结构的破坏案例，在汶川地震中多为“强梁弱柱”类型的破坏形式（图 9），即框架结构的柱端发生裂缝或破损，而框架梁却完好无损，或柱倒塌，梁随之倒塌，这就不能达到抗震设计目的。图 9 为现场考察的映秀镇漩口中学主教学楼，在地震中发生部分坍塌。现场分析其原因，主要是该教学楼的竖柱太细且截面配筋细而不足，呈“强梁弱柱”类型。因此，抗震设计与施工应保证“强柱弱梁”的延性框架，“强柱弱梁”即在地震时，保证让梁端先出现裂缝，形

图 9 “强梁弱柱”类型的破坏案例
Fig 9 Damage case of strong beam and weak column

成塑性铰来吸收一部分地震能量，梁为第一道防线，柱为第二道防线，从而避免柱子先于梁遭受破坏。同时，也可以适当的在大跨度框架结构中墙体位置处增设剪力墙，或在柱间设置支撑等，来形成抗震的多道防线。大震发生时，让其增设部件作为结构的“第一道防线”率先破坏，消耗地震能量，减小对整体结构的破坏程度，从而保护主体结构的安全。

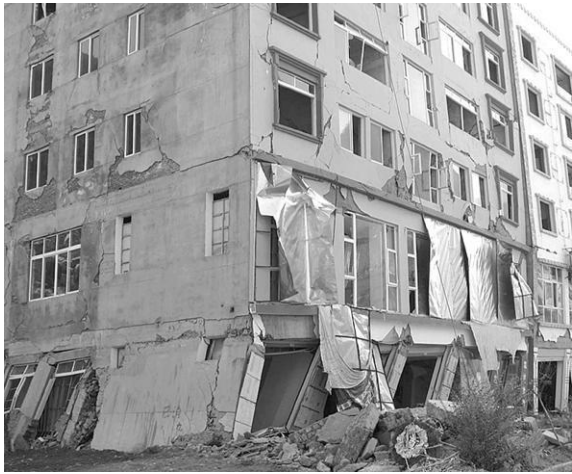
通过地震灾区建筑物破坏情况的调查，可知：底层框架砖混结构的建筑物，也是发生严重破坏的结构类型（图 10）。由于这种结构的底层框架与上层砖混的结构不同，造成建筑物结构的强度和刚度不连续，这种不连续性会造成局部薄弱部位产生过大的应力集中。若该部位没有作特别加强性设计，便会提前于相邻部位进入屈服状态，刚度进一步减小。在地震反复作用下，该部位的塑性变形集中，最终可能导致严重破坏甚至倒塌，故其抗震性能很差。在地震多发、高烈度地区应尽量避免采用此类建筑结构体系或需要采取特别加强性设计与措施来提高其抗震能力。

图 10 底层框架砖混结构发生严重破坏
Fig 10 Brick-concrete structure of bottom frame was seriously damaged

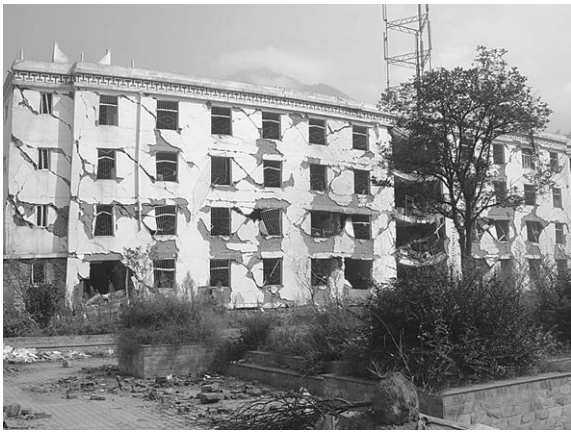
震区现场可见，许多建筑物的破坏是由于建筑物各构件之间连接性失效造成的。映秀镇漩口中学宿舍楼为典型的砖混结构，震后没有发生坍塌，从外观看其主体结构相对完好，但其窗间墙体发生较为严重的剪切破坏，出现大量“X”形的

裂缝，墙体局部已发生崩塌现象，建筑整体结构已经严重受损（图 11）。究其原因，则是砌块墙体为脆性材料，抗压能力尚可，但其抗拉、抗剪强度都很低，故抗地震剪切能力较差。由于砌体结构中的墙体之间、墙体与楼盖之间缺少拉结筋的设置，在地震剪切力与竖向荷载共同作用下，使得构件以及各构件间的连接性失效，当墙体所受拉应力超过自身强度时，墙体就会产生“X”形的斜交裂缝。故对于此类砖混结构建筑物，需采取墙内设置拉结筋等措施，加强承重墙体的抗剪切能力，确保各构件之间的可靠连接。

图 11 映秀镇漩口中学宿舍楼剪切破坏
Fig 11 Dormitory of Yingxiu Middle School suffered shear damage

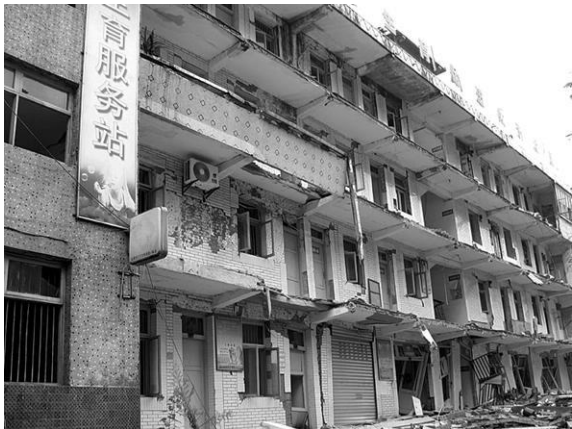
以北川县计划生育服务站办公楼的破坏情况为例（图 12）。图中主体结构相对完好，但外走廊的栏杆砖墙几乎全部倒塌。栏杆砖墙作为非结构构件，最好采用现浇钢筋混凝土结构，但若是采用砖砌筑，则应根据相应的规范要求（国家质量监督检验检疫总局，2001），在外走廊砖砌围栏墙内与主体构件之间设置拉结钢筋，以便两者之间具有可靠连接与锚固。但是本案例没有采取这些抗震措施，因而造成栏杆砖墙的全部倒塌。

图 12 北川县计生服务站办公楼外走廊栏杆倒塌
Fig 12 Brick fence in outside corridor
of office building collapsed

非结构构件主要包括建筑非结构构件和建筑附属机电设备。常见非结构构件为隔墙、女儿墙、走廊栏杆、装饰吊顶等，均应进行抗震设计与施工。非结构构件的损坏不会直接造成建筑主体结构的破坏，但若与主体结构连接不牢固，地震时易倒塌坠落砸伤人员或损坏物件，因此非结构构件与主体结构之间应做可靠锚固与连接。

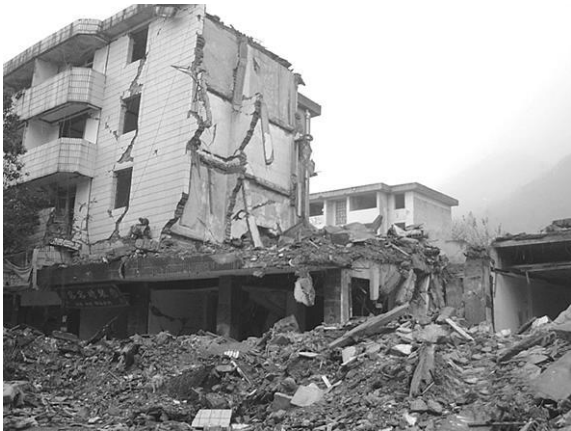
现场考察汶川地震灾区主要破坏的建筑物类型，其中砌体结构多为普通砖混结构（图 14），钢筋混凝土框架结构的填充墙体亦多为砖墙体或砌块墙体。此类砖与砌块材料均为脆性材料，刚度较大，但抗剪强度低，延性差，故其构建而成建筑物的结构整体性与抗震性能较差。为了增加建筑物整体结构性，抵抗地震剪切作用，材料选择上应减少脆性材料的应用比例，优先采用延性与韧性较好的钢筋和强度等级较好的混凝土材料，在整体抗震设计的基础上，确保建筑物具有可靠的抗震性能。例如，加气混凝土是一种具有轻质多孔、保温隔热等特性的新型建筑材料，已被广泛应用于上海大厦、福州大楼等建筑工程中。因其自重轻，地震破坏力小，故其抗震能力得到大大提高。因此，应加大对此类抗震且环保的建筑材料的研究开发力度，并将其广泛应用于实际建筑工程中，从抗震各个环节共同提高建筑物的综合抗震能力。

图 14 脆性材料使用的弊端
Fig 14 Disadvantages of using the brittle materials
