灾评新技术在云龙5.0级地震烈度调查中的应用*

摘要: 通过介绍2016年5月18日云龙5.0级地震烈度调查与分布, 分析了此次地震中云南地震现场灾害损失调查系统和无人机技术在地震现场调查与灾害损失计算、灾民安置与政府救灾决策中的应用情况。针对云南省地势高低起伏大、山区村落分散、交通通行条件较差以及地震灾害损失调查时间紧、任务重的情况, 现场灾害损失调查系统以及无人机技术的应用在地震现场灾害损失调查工作中具有重要意义。

Application of New Technologies in Yunlong $M_s5.0$ Seismic Intensity Survey

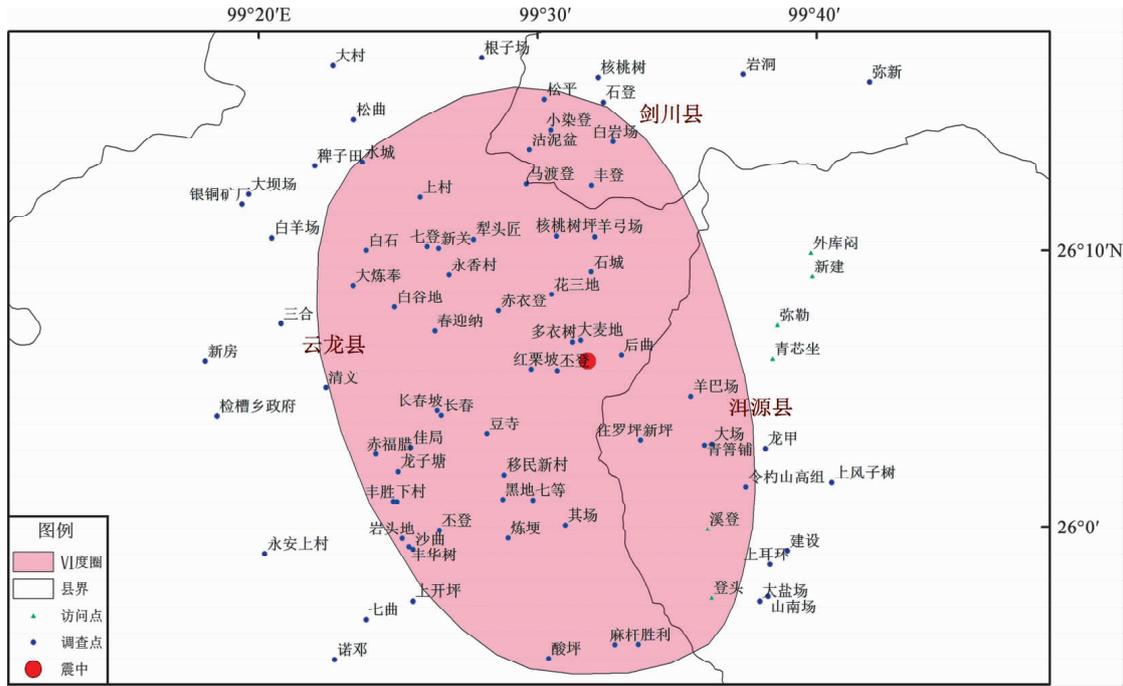
图1 云龙5.0级地震烈度分布图

像等资料，圈定了本次地震烈度分布（图1）。本次地震极震区烈度为Ⅵ度，宏观震中位于长新乡多衣树一花三地一带，等震线长轴方向总体呈北北西向。Ⅵ度区东起洱源县西山乡山高村小组，西至云龙县检槽乡清文村附近，北自剑川县象图乡松平—石登一带，南至云龙县关坪乡酸坪—胜利一带，总面积

约790 km²，其中，云龙县580 km²，涉及长新乡、白石镇、检槽乡、关坪乡；洱源县150 km²，涉及西山乡、乔后镇；剑川县60 km²，涉及象图乡。Ⅵ度区以外，云龙县团结乡、宝丰乡、诺邓镇，剑川县弥沙乡、沙溪镇、马登镇，永平县、兰坪县等个别乡镇少数民房遭受轻微破坏。

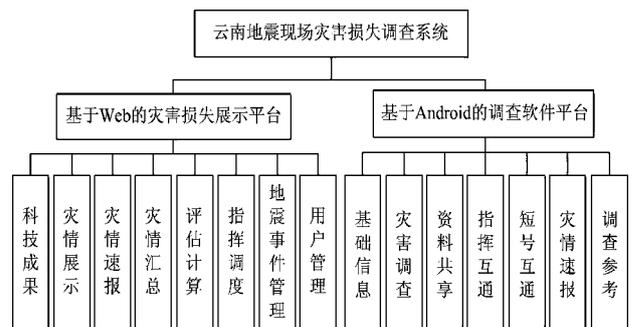
图2 调查系统软件功能图

动端软件和服务器端软件，移动端主要为现场调查人员提供便捷获取灾情、快速上报、及时沟通等服务，包含基础信息、灾害调查、资料共享等功能；服务器端软件主要为指挥人员和专家组提供指挥调度、灾情查看编辑、数据汇总导出等服务，包含科技成果、灾情展示、灾情汇总、评估计算等功能（图2）。本次地震主要应用了该系统

中的灾情调查、灾情展示、损失评估计算等功能，对地震烈度调查和应急工作起到一定的辅助作用。

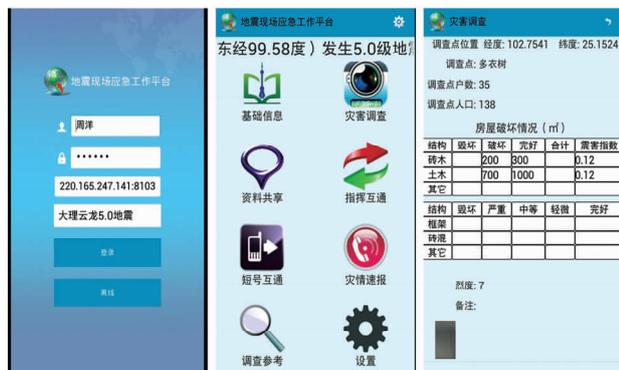
图 3 调查点灾情收集图

云南地震现场灾害损失调查系统遵循国家地震现场调查工作规范设计调查表，调查点数据收集的内容包括：各调查点概况（调查点名称、位置、户数、面积等），房屋建筑破坏面积，人员伤亡数量，生命线工程、地震次生灾害、地震地质灾害破坏情况及震害照片描述（图 3）。在有网络的情况下，移动端通过灾情调查功能可实现调查点信息的实时采集与传输；在无网络的情况下，移动端通过离线形式登陆完成调查点信息的采集、录入及缓存，待有网络时自动将调查点信息传回指挥部。服务器端调查点信息可在基础地图上实时展示，包括人员伤亡、房屋倒塌、生命线工程破坏信息、次生灾害信息以及其他灾情信息。由于本次地震灾区受地形地势限制，城区移动通信信号覆盖率较高，山区移动通信信号较差，在县界交接处的山地林间基本处于无信号的状态，移动端上报数据出现数据无法传输或传输不完全情况，所以只有部分调查点数据通过该系统移动终

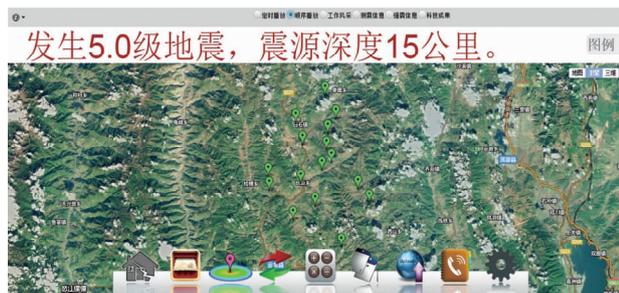
图 4 调查点灾情展示图

端上报，其余调查点数据通过网页填报方式上报，服务器端接收并展示调查数据（图 4）。借助于灾情展示功能，现场指挥部可以实时掌握每个调查点的基本信息、破坏情况以及调查点空间分布格局，适时进行调查路线的增补和调整。本次地震灾情调查中通过移动终端上传 7 个调查点信息，现场指挥部对调查点分布情况进行分析后对灾区洱源县西山乡、乔后镇采取了调查点补充工作。

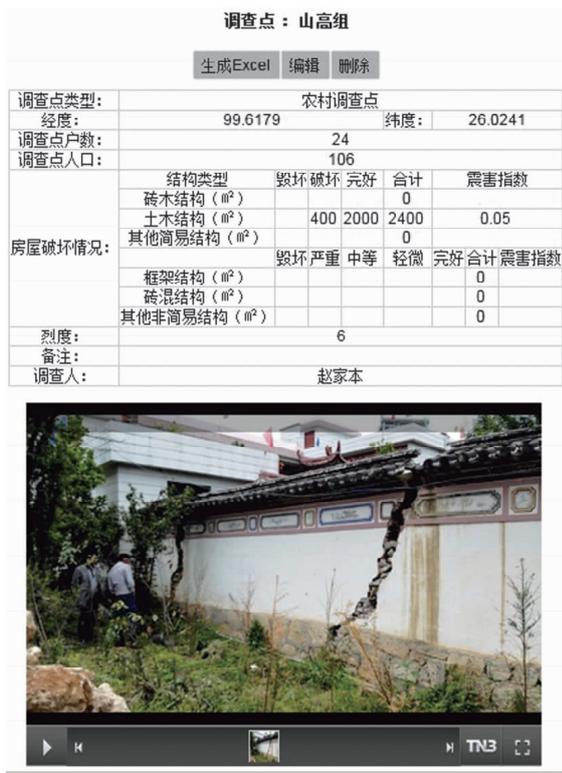
图5 调查点详细信息图

该调查系统对已上传的调查点信息按调查点烈度和房屋破坏信息 2 种形式进行分类、统计、汇总，为灾害损失计算与灾评报告编写整合基础资料。调查点烈度信息汇总于表 1，其中包含了各调查点名称、调查点坐标、调查点烈度和调查人信息，依据该表内容，借助于 GIS 平台，可开展调查烈度绘制工作。调查点详细信息（图 5）包含了单个调查点的类型、坐标、人口、户数、各类型房屋破坏情况等数据内容以及调查点典型破坏图片、视频信息。调查点详细信息为灾害损失评估计算提供基础数据。

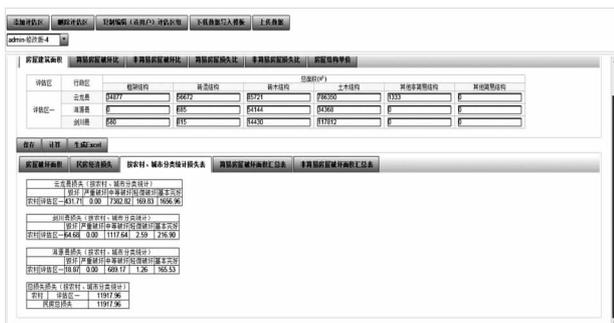
图6 损失评估计算图

根据《地震现场工作第4部分: 灾害直接损失评估》(GB/T 18208.4—2011)的规定, 借助于调查点的房屋建筑结构、房屋破坏等级等信息, 结合灾区人口、人均建筑面积、房屋结构比、重置单价等基础数据, 通过数学模型计算出各个评估区的房屋破坏面积和经济损失。数学模型设计时, 按不同评估区统计计算各行政单元震害系数, 一方面中和了行政单元内抽样点数量不均问题(卢永坤等, 2011; 周光全, 2011), 另一方面减

轻了工作量, 计算结果不会引起偏差。该系统根据地震事件和行政区划建立不同评估区, 各评估区选择调查点进行计算(图6), 计算结果以EXCEL表格形式导出, 可直接用于编写灾害损失评估报告。

在一定程度上提高了地震现场灾害调查效率。①该系统按照《地震现场工作第3部分:调查规范》(GB/T18208.3—2011)设计调查表内容,与传统调查方法(先纸质手稿记录、再人工整理电子表格录入)相比,实现了调查表格式化、规范化录入,有效节省了资料整理时间;②系统按照《地震现场工作第4部分:灾害直接损失评估》(GB/T18208.4—2011)开展灾害损失初评估计算,在输入灾区房屋基础数据(不同结构类型房屋建筑面积)、重置单价、损失比和选择抽样调查点的情况下,系统自动按评估区计算各结构类型建筑物在不同破坏等级下的破坏比,在此基础上按不同行政区统计出民房、教育、卫生、公房的直接经济损失,并生成相关报表,缩减了计算时间;③调查点信息采集不受网络限制,在无网络的情况下,调查点内容缓存在系统中,当有网络时,系统后台自动将调查数据传回指挥部,缩短了资料回传时间,有利于现场指挥部快速、直观了解调查点空间分布以及受灾严重程度,为地震灾害调查现场指挥决策提供有力依据。

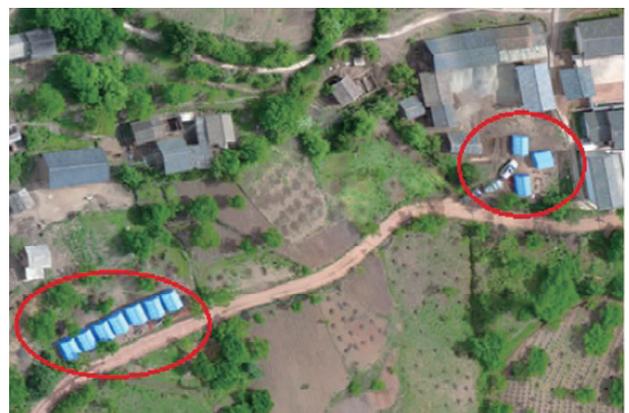
图7 多衣树村灾民安置点航拍图

云南省地震局首次将旋翼无人机技术应用于本省地震应急救援工作, 在此次地震中, 根据现场指挥部安排和当地政府需求, 现场工作队携带旋翼无人机前往极震区云龙县长新乡新塘村委会多衣树村(安置农户18户、村民76人), 航拍灾民安置工作影像。旋翼无人机共采集了极震区灾民安置影像47幅和约1G的高清视频资料, 利用图像拼接软件Pix4D快速制作多衣树村灾民安置航拍影像图(图7)。从图7可见, 灾民安置点地势平坦、开阔, 遥感图像上浅蓝色、大小一致、规则排列的建筑物为灾民安置帐篷(红色椭圆区内)。政府根据航拍影像, 可核实各安置点地理位置选择是否合理、已安置帐篷的数量, 根据每顶帐篷理论安置人数估算灾区被安置的人员数量、生活物资发放数量, 从而为地方政府指挥部部署和制定灾民安置、救灾物资需求方案提供一定依据。

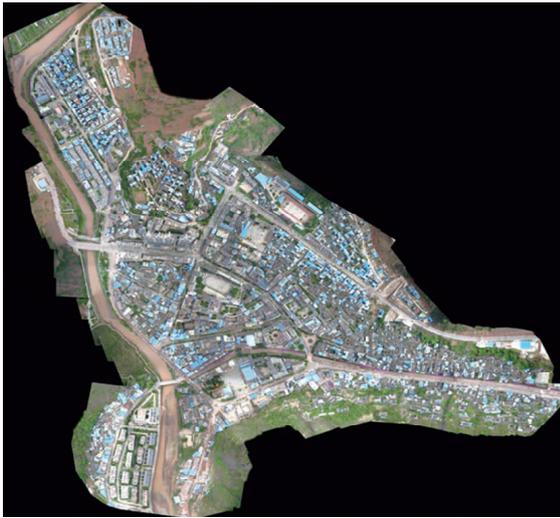
图8 云龙县城区航拍图

同时,现场工作队对云龙县城区进行航拍,共拍摄800多幅高清影像,通过软件拼接处理制作了云龙县城区震后遥感影像图(图8),储备了第一手震后县城无人机影像基础资料。此外,还对城区地标建筑进行360°拍摄,并进行三维拼图,初步探索了无人机小区域航拍、单体建筑三维拍摄方面的应用。
