金沙江上游贡扎村岩质滑坡发育特征及演化成因分析*

摘要: 以金沙江上游贡扎村滑坡为研究对象, 对滑坡滑床及堆积体进行现场调查, 研究表明: ①该区滑坡主要受岩层层面和两组共轭节理控制, 岩层倾向与坡向相反, 属于反倾边坡; 堆积体内块石体积较大、形状规整, 大部分保留母岩产状, 在物质组成和结构上与滑床基岩存在较高相似性, 判断贡扎滑坡为整体倾倒滑坡。②滑坡规模巨大, 堆积体体积约 $4.5 \times 10^7 \text{ m}^3$, 结合川藏地区金沙江流域地震活动特点, 推测造成边坡大规模倾倒的主要原因是地震作用。③根据两级堆积体分布特点和滑坡后壁结构面发育特点, 认为滑坡变形分为4个阶段: 坡脚岩土体滑移、陡倾面拉裂、板梁弯曲折断和碎屑岩块堆积。地震是诱发滑坡的重要因素, 坡内单一的岩性和岩层密集的节理是发生倾倒的内部原因, 坡脚处岩土体滑移是倾倒发生的必要条件。

Analysis of Causes and the Development Characteristics of the Rock Landslide in Gonza Village, the Upper Jinsha River

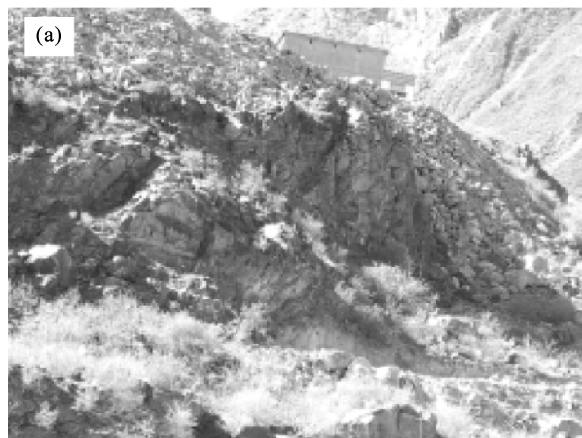
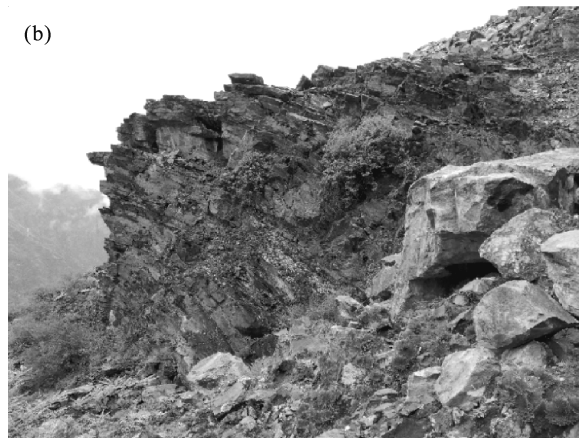
图 6 堆积体前缘出露原岩 (a) 及原岩原始产状 (b)

在堆积体现场共测量获取 50 组结构面, 如图 6 所示。经统计得出, 坡内控制节理分为 3

组, 分别为 $310^{\circ} \angle 80^{\circ}$ 、 $356^{\circ} \angle 43^{\circ}$ 和 $93^{\circ} \angle 85^{\circ}$, 与研究区区域性产状相近, 如图 7 所示。堆积体岩性主要为片麻岩, 与滑坡边界和滑床岩性相吻

合。堆积体保留了原坡体发育形式, 出露原岩成分也与原边坡高度相似, 因此认为贡扎滑坡为整体倾倒滑坡。

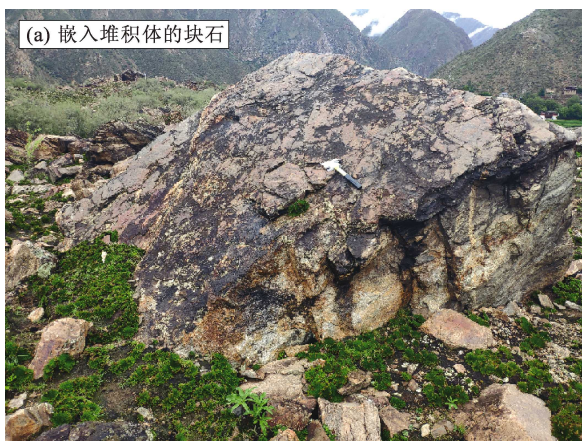
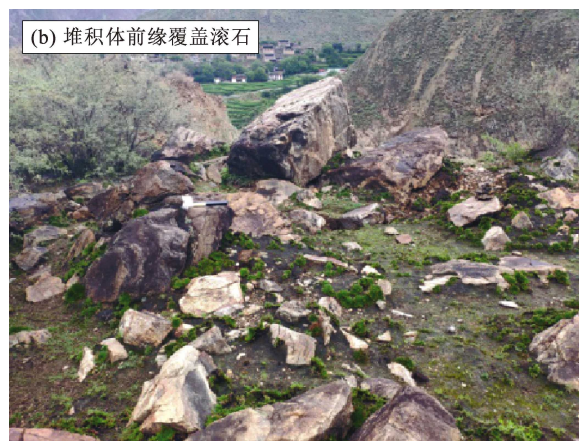
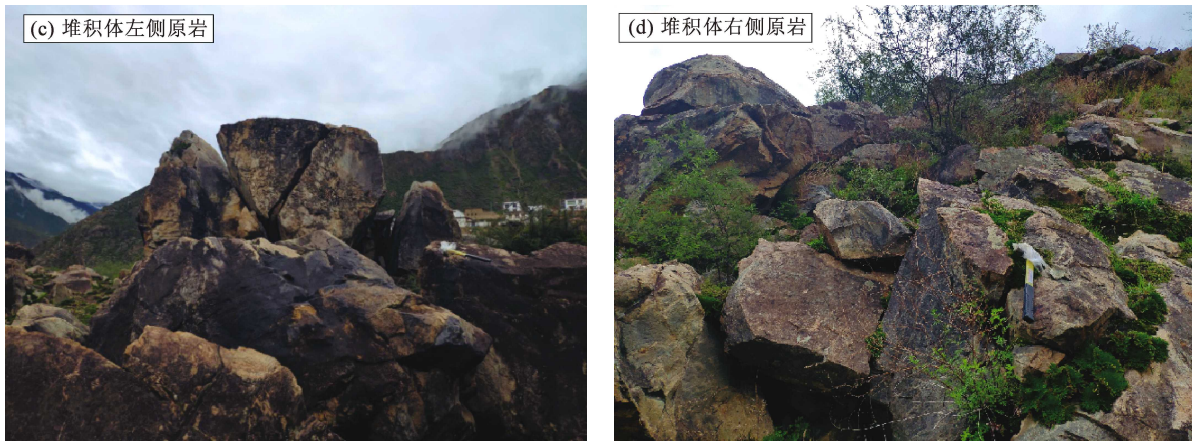
图 8 堆积体出露原岩

调查滑坡堆积体发现, 堆积体上可见大量滚石, 断裂面清晰规整, 且大多与岩体片理面垂直, 如图 8 所示, 平均体积为 10 m^3 , 最大达 30 m^3 。这些滚石分布于堆积体表面, 最远端直达临江断面上部。笔者认为这是原边坡上部倾倒时, 岩层间相互挤压后破碎的产物。
