Ming X N, Yang J Q, Zhang Y S, et al. 2022. Preliminary assessment of the seismic capacity of buildings in Jianshui County, Yunnan Province based on remote-sensing images and the empirical-estimation method[J]. *Journal of Seismological Research*, 45(1): 132-140, doi:10.20015/j.cnki.ISSN1000-0666.2022.0014.

利用遥感影像和经验估计方法初判 云南省建水县房屋抗震能力*

摘要: 房屋建筑破坏是地震中导致人员伤亡的主要因素, 在未取得房屋详细风险调查数据的过渡时期, 综合房屋结构和用途的实测资料、农危改和异地搬迁统计资料以及不同用途的房屋在影像上的几何特征和空间特征, 提出了云南地区基于遥感影像和经验估计方法的房屋抗震能力等级初判方法, 并在建水县开展试点应用。结果表明: 建水县房屋估计抗震能力达标等级占比为 8%, 疑似抗震能力不足等级占比为 88%, 疑似抗震能力严重不足等级占比为 4%。

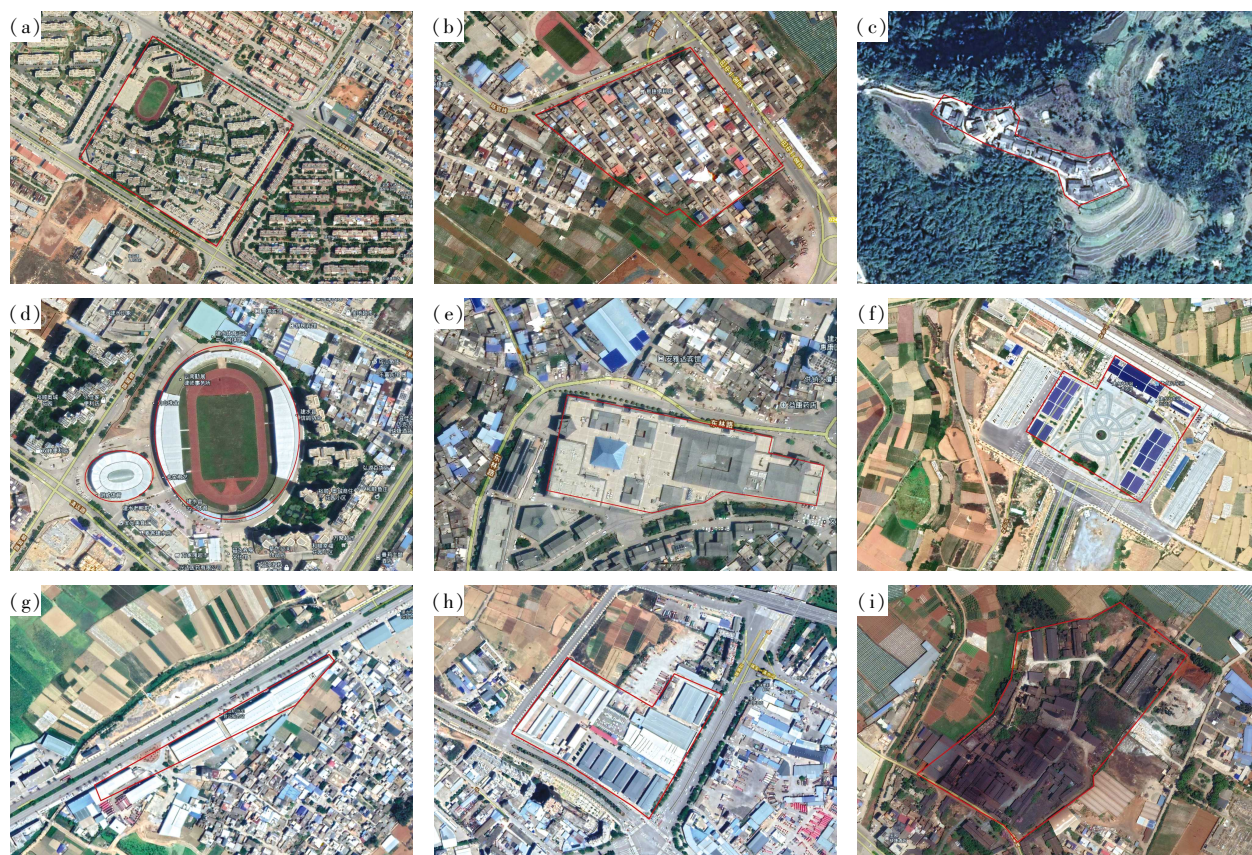
图3 基于遥感影像的建水县各类建筑结构空间特征

建水县居住建筑在遥感影像上的特征主要分为3类：第一类建筑影像单体为条带状，以长方形为主，边缘或有凹凸，墙体立面可见窗洞，阴影较长；屋顶为平顶，偶见坡顶，颜色为红褐色、深灰色或灰白色，色调均匀，有规则整齐的小斑块分布。从空间分布看，单体间距大，多个单体组合排列整齐，空间上形成大面积规整建筑群，单体周围或有球场、植被、花园等大型景观镶嵌，其间道路路网明显，此类建筑为新建住宅，以框架结构、B1类砖混结构为主（图3a）。第二类建筑影像单体面积较小，以方形为主，偶见阴影；

屋顶为平顶,颜色多为灰白色、或有蓝色,屋顶有斑块分布,大小不一、排列不规则。从空间分布看,单体沿主干道路两侧分布,多个单体组合密集,排列不整齐,色调混杂,此类建筑为自建住宅,以 B2 类砖混结构为主(刘贾贾等,2019)(图 3b)。第三类建筑单体面积很小,一般为规则长方形;屋顶为坡顶,颜色为深灰色或黑色,同一坡面色调均匀。从空间分布看,多个单体相互搭接,中间有小面积灰白色空地,此类建筑为自建老旧住宅,以穿斗木结构为主(图 3c)。

公共建筑影像特征单体面积大,有长方形、椭圆形或其它多边形,屋顶为平顶或坡顶,颜色为灰色,色调均匀、纹理清晰、边缘整齐,或有多个单体相互搭接(图 3d~f)。工业建筑影像特征单体面积大,以长方形为主,屋顶颜色以蓝色或灰白色为主,色调均匀、纹理清晰、边界清晰。此外,在城区内有小空间内呈簇状分布的黑色图斑,为 B 类砖混结构老旧厂房(图 3g~i)。

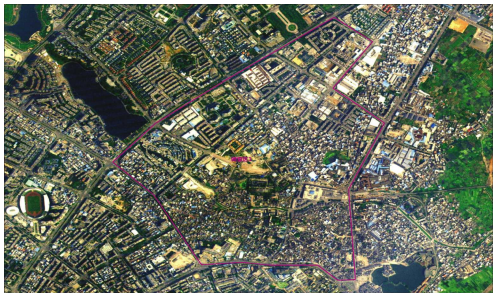
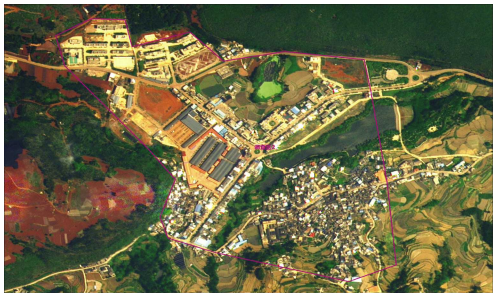
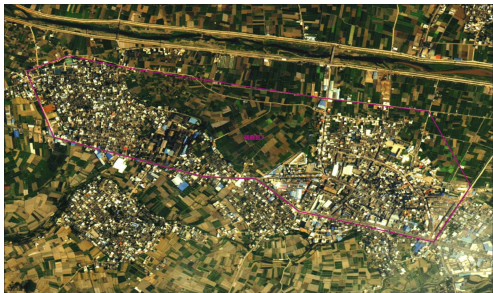
图 4 建水县房屋抽样调查区

实地抽样调查的目的为:一是更新因影像滞后造成的建筑物漏识别情况,如大面积拆迁改造区、异地搬迁新建区、新规划民居建筑区等;二是更正因影像分辨率不高或建筑特征不明显造成的房屋抗震能力等级难以判定的情况;三是数据质量检查抽样计算。笔者依据前述抽样调查区选取原则,在每个乡镇各选择了样区开展实施调查,确定了 12 个样区(表 2),其中调查区 1 为城区,其余调查区为城郊、乡镇、村委会驻地,图 4 仅列出部分调查区。

影像滞后、分辨率不高，可能造成漏识别、误判等情况。如调查区 1 内部分区域影像显示为空地，现已建成高层住宅区，因影像滞后造成影像解译的估计抗震能力达标的房屋栋数比实际调查少，导致调查区 1 估计抗震能力达标误差较大；老城中心区域、城乡结合部等区域房屋密度高，成片连接，房屋栋数可能误判。

区 1 内部分新建轻质钢架棚，承重构件为钢架，其中一些承重钢架以地面为支撑，一些承重钢架搭建在已有的纵横墙上，两种类型抗震能力完全不同，导致疑似抗震能力不足与疑似抗震能力严重不足两个等级出现误判；调查区 9、10 和 12 多为穿斗木结构房屋，实地调查发现部分房屋局部山墙已经垮塌，并且未实施抗震加固，其抗震能力等级应判别为疑似抗震能力严重不足，因此这 3 个调查区疑似抗震能力严重不足的误差较大。
