Zhang L Q, Liu G T, Mao C X. 2022. Pseudo-static experiments of three types of typical IDC communication cabinets[J]. *Journal of Seismological Research*, 45(3): 388-398, doi:10.20015/j.cnki.ISSN1000-0666.2022.0033.

网络数据中心典型通信机柜抗震性能 拟静力对比试验*

张亮泉¹, 刘光涛¹, 毛晨曦^{2*}

(1. 东北林业大学 土木工程学院, 黑龙江 哈尔滨 150040; 2. 中国地震局工程力学研究所
地震工程与工程振动重点实验室, 黑龙江 哈尔滨 150080)

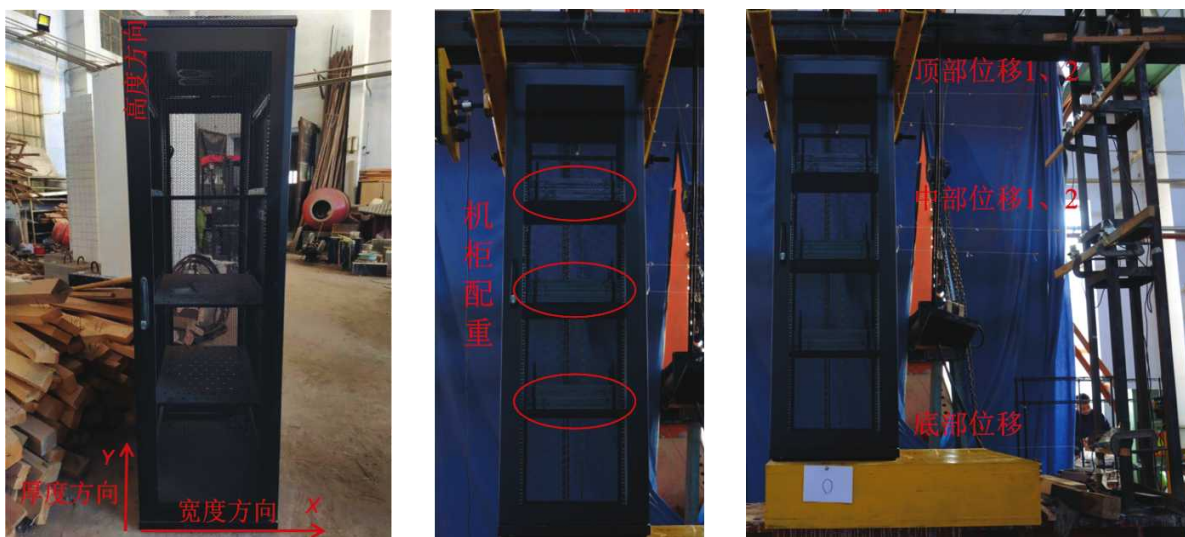
如图 2a 所示，试验选用的 3 种 IDC 通信机柜具有相同的宽度和高度，但厚度不同，在数据中心中用来放置不同的通信设备。机柜尺寸分别为 600 mm × 600/800/1 000 mm × 2 000 mm（以下用 600、800、1 000 代替 3 种尺寸机柜，用 X、Y 区分加载方向），且 3 种机柜的梁、柱截面完全相同，柜内共有 3 层隔板，每层隔板间距为 500 mm，每一层隔板处加入 100 kg 配重（图 2b），柜体和配重的总质量为 87.5 kg/95 kg/122 kg + 3 × 100 kg = 387.5 kg/395 kg/422 kg，为机柜正常使用状态的承载重量。试验中每台机柜均通过底部螺栓与底座固定连接，底座则与反力架连接，如图 2c 所示。每种机柜选择了 2 台同样规格尺寸的机柜，沿机柜的 X 方向和 Y 方向（两个水平方向）进行拟静力试验，以获得不同尺寸机柜在两个水平方向的特征损伤模式、变形能力、恢复力模型等。

图 2 试验机柜 (a)、配重 (b) 及传感器布置 (c)

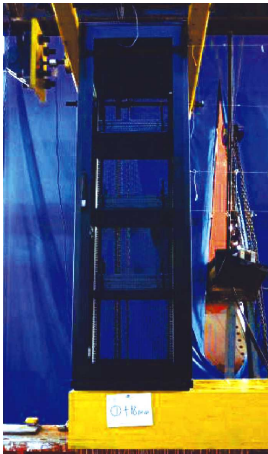
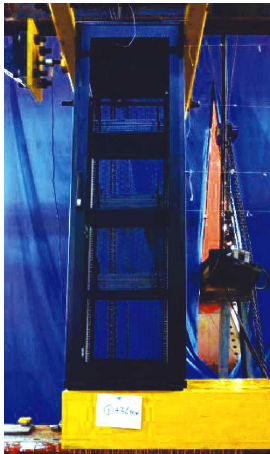
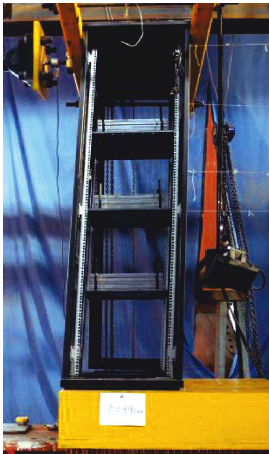
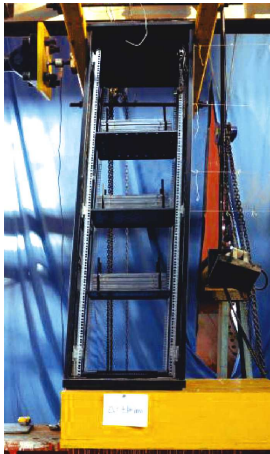
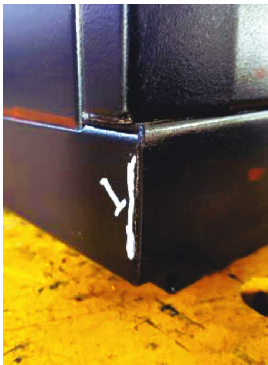
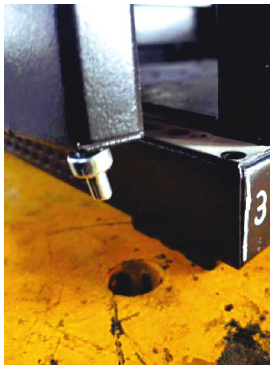
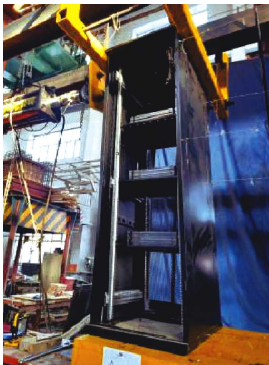
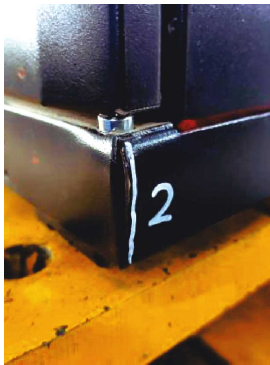
表 3 沿 X 方向加载时厚度 800 mm 机柜的损伤发展过程

表 3 详细展示了 800 mm 机柜沿 X 方向加载时各阶段的特征损伤现象。600 和 1000 机柜沿 X 方向往复加载试验中观察到的机柜损伤发展过程及每个阶段的特征损伤现象与 800 机柜基本相同, 具体损伤发展过程见表 4。

损伤部位细节				
损伤现象	柜底横、纵梁节点处开始出现裂缝	柜门门轴从底座拔出, 柜门下部脱离柜体	一侧柜门从门框脱出, 与柜体分离	柜底横、纵梁节点处裂缝贯通

(1) 当顶部位移不大于18 mm(柜顶位移角为0.9%)时, 机柜基本完好。

(2) 当柜顶位移超过18 mm(柜顶位移角为0.9%)时, 柜底横、纵梁节点处开始出现裂缝,

(3) 当顶部位移达到 36 mm (柜顶位移角为 1.8%) 时, 柜门门轴从底座拔出, 柜门下部脱离柜体, 随着位移幅值增大, 机柜承载力逐渐下降。

(4) 当顶部位移达到 90 mm (柜顶位移角为 4.5%) 时, 一侧柜门从门框脱出, 与柜体分离。

(5) 当顶部位移达到 100 mm (柜顶位移角为 5.0%) 后, 机柜柜门全部脱出门框, 承载力显著下降, 柜底横、纵梁节点处裂缝贯通, 机柜完全破坏。

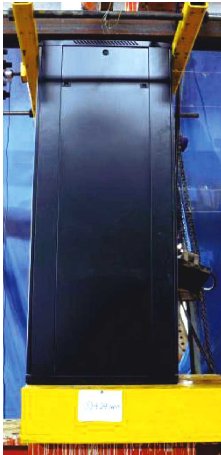
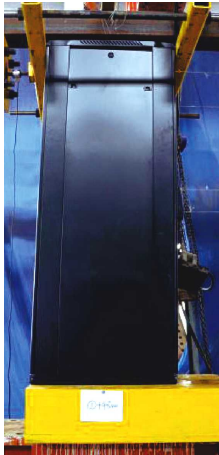
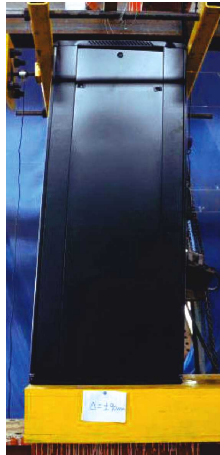
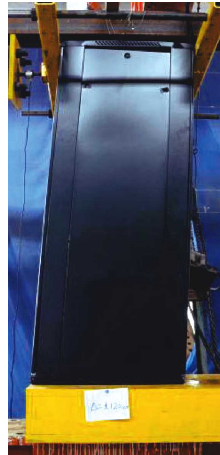
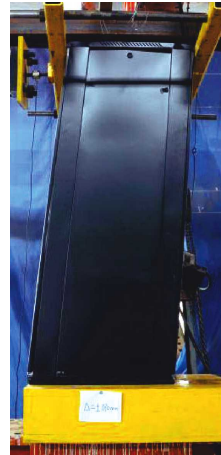
表 5 沿 Y 方向加载时厚度 800mm 机柜的损伤发展过程

表 5 给出了 800 机柜沿 Y 方向加载时各阶段的特征损伤现象。600 和 1000 机柜沿 Y 方向往复加载试验中观察到的机柜损伤发展过程及每个阶段的特征损伤现象与 800 机柜基本相同, 具体损伤发展过程见表 6。

损伤现象	柜底横、纵梁节点处开始出现裂缝	侧板从底座拔出, 侧板下部脱离柜体	一侧侧板从柜体脱出	外框架柱与机柜底板间焊缝开裂	柜底横、纵梁节点处裂缝贯通

- (1) 当顶部位移不大于 24 mm (柜顶位移角为 1.2%) 时, 机柜基本完好。
- (2) 当柜顶位移超过 24 mm (柜顶位移角为 1.2%) 时, 柜底横、纵梁节点处开始出现裂缝, 并随加载幅值增大不断扩大。
- (3) 当顶部位移达到 36 mm (柜顶位移角为 1.8%) 时, 柜门侧板从底座拔出, 侧板下部脱离柜体, 机柜承载力略有下降。
- (4) 当顶部位移达到 80 mm (柜顶位移角为

(5) 当顶部位移达到 120 mm (柜顶位移角为 6.0%) 时, 外框架柱与机柜底板间焊缝开裂。

(6) 当顶部位移达到 180 mm (柜顶位移角为 9.0%) 后, 机柜侧板全部脱出门框, 柜底横、纵梁节点处裂缝贯通, 机柜完全破坏。
