# 基于 D-LinkNet 的 2014 年云南鲁甸 $M_s$ 6.5 地震 建筑物损毁与重建评估\*

**摘要:** 基于谷歌影像和无人机遥感影像, 利用 D-LinkNet 神经网络提取 2014 年云南鲁甸  $M_s$ 6.5 地震震中龙头山镇建筑物灾害信息, 并计算平均震害指数的统计值, 得出此次地震的烈度。基于 D-LinkNet 模型进行检测, 将损毁建筑物的提取结果与建筑物群变化的检测结果进行相交, 构建重建评估系数, 确定研究区重建程度。评估结果为研究区的地震烈度既有 VIII 度又有 IX 度。2015 年的重建恢复等级为“一般恢复”, 2018 年为基本“完全恢复”。将损毁及重建评估结果与中国地震局等相关部门发布的相关信息对比, 证实了本方法的准确性。

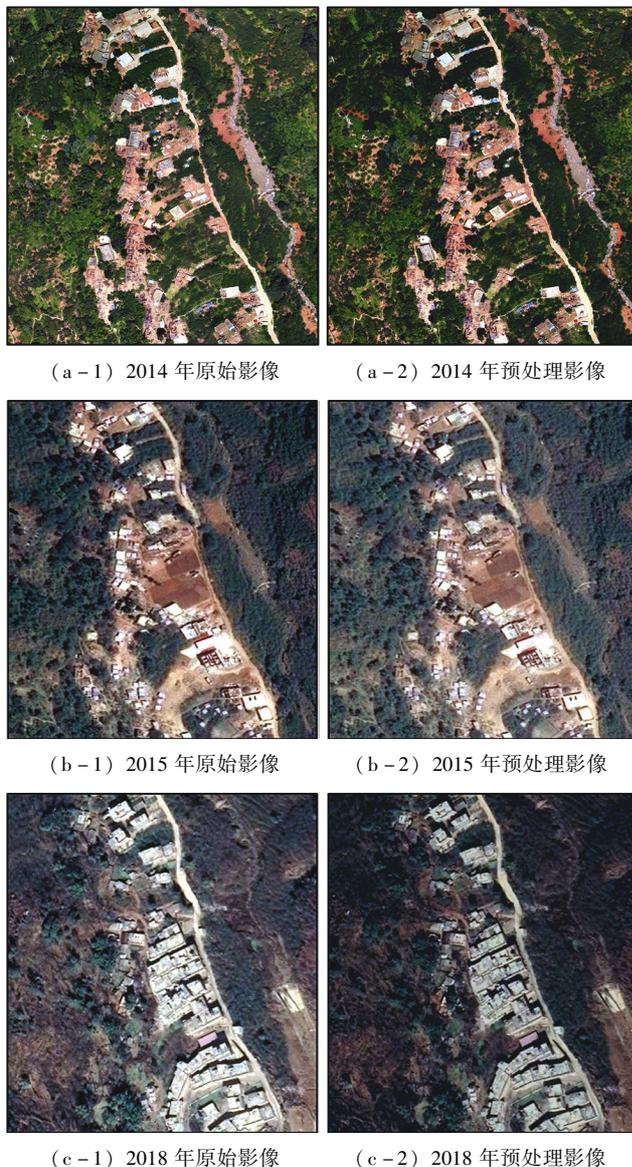
图 1 遥感影像增强效果对比图

以及精确的地理配准，使得影像中的目标识别物或检测物位置互相匹配，并且可以更好地突出建筑物的信息，图像增强效果对比如图 1 所示。

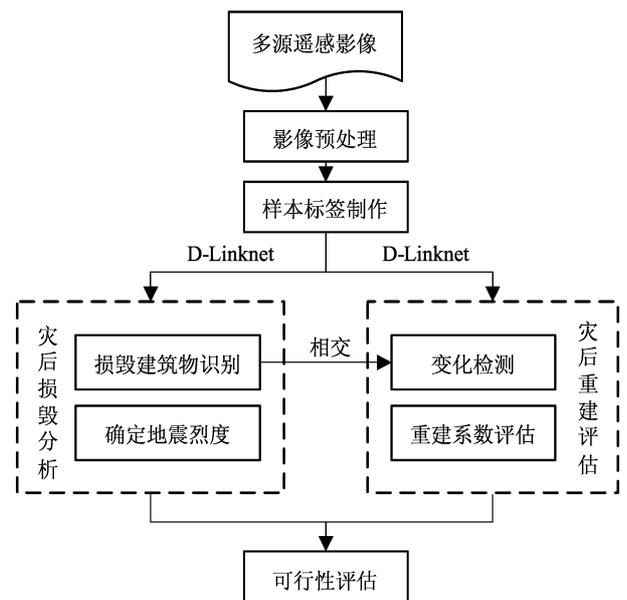
图 2 建筑物损毁与重建评估技术路线

基于 D-LinkNet 的云南鲁甸  $M_s 6.5$  地震灾害建筑物损毁与重建评估研究可分为 4 个部分，技术路线如图 2 所示。一是完成多源遥感影像的预处理，损毁建筑物以及重建变化建筑区域的样本标签制作；二是开展基于 D-LinkNet 神经网络的损毁建筑物识别以及地震烈度的确定，实现灾后损毁分析；三是基于 D-LinkNet 神经网络的损毁建筑物群变化检测以及重建评估系数的计算，实现灾后重建评估；四是精度评价与效率描述，将研究结果与中国地震局以及相关部门发布的信息进行对比，证实本方法的可行性和结果的准确性。

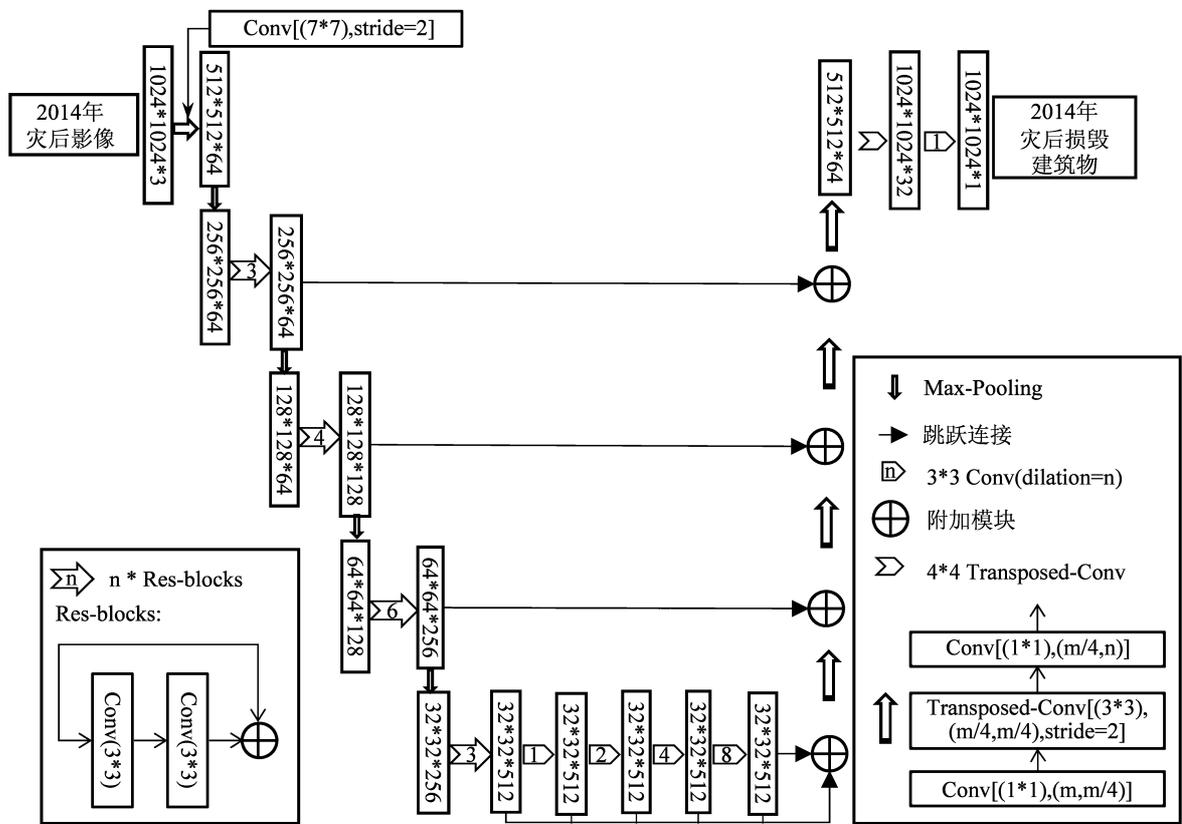
图 3 D-LinkNet 模型结构

D-LinkNet 模型 (图 3) 是以 Zhou 等 (2018) 提出的 Link-Net 作为基本框架, 延续其 Encoder-Decoder 的架构, 并且在中心部分使用空洞卷积层, 从而保证了保持分辨率的同时扩大了感受野。D-LinkNet 模型还带有预训练编码器, 可以在训练数据有限的情况下直接提高模型的性能。该模型的主要思想是编码区将识别体的信息编码到特征信息上, 再将编码的识别体特征信息

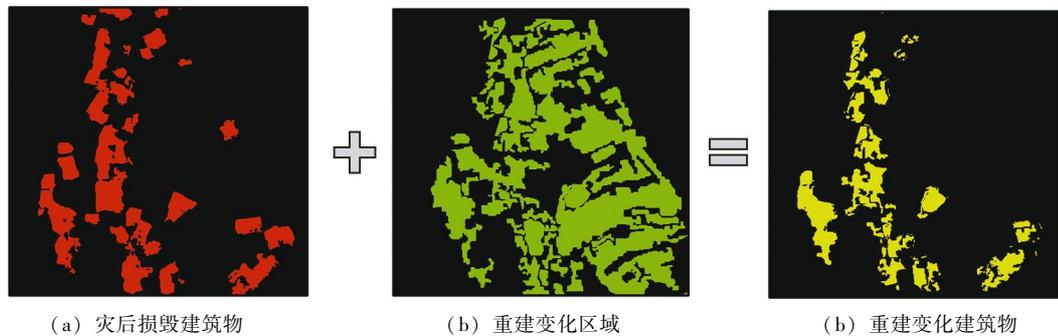
图 4 损毁建筑物重建情况检测过程

损毁建筑物的重建情况分析较为复杂, 因为对于震后的损毁建筑物, 重建工作可能是修复可恢复的损毁建筑物, 或是清除损毁建筑物的废墟。由于异源遥感影像合并通道后的光谱、纹理特征都有所削弱, 为了加快检测的过程, 在制作样本标签时是以变化的建筑物群而不是单体建筑为单位。将变化检测结果与损毁建筑物识别结果相交, 即可获得鲁甸地震损毁建筑物的重建情况检测结果, 如图 4 所示。

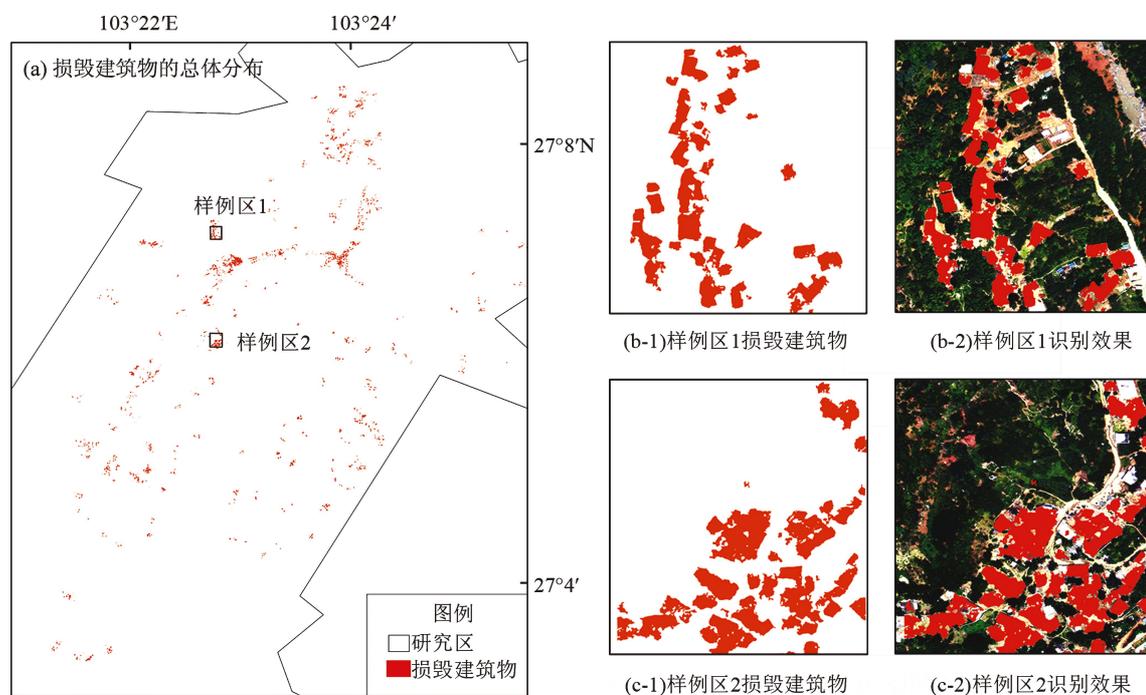
图 5 损毁建筑物的识别结果

研究区损毁建筑物的识别结果如图 5 所示，

由图 5b、c 可知，样例区 1 与样例区 2 的大部分损毁建筑物没有清晰的边界且不规则。从识别效果来看，基于 D-LinkNet 识别损毁建筑物的准确率较高，但存在少部分建筑物信息漏检或误检的现象。这是由于此次地震破坏十分严重，大部分建筑物完全损毁倒塌，以至于这些建筑物的光谱信息与周围裸地或其它地物相似，导致了部分漏检或误检现象。

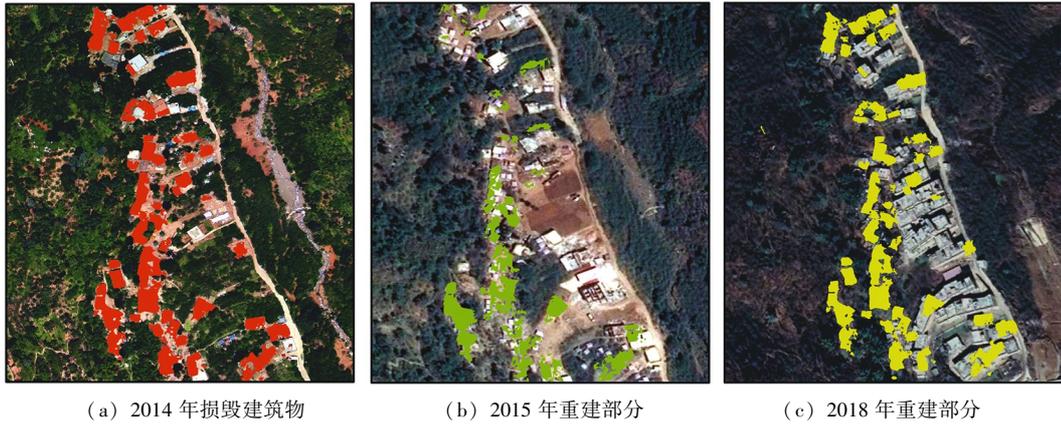
图 6 损毁建筑物重建情况对比

样例区 1 损毁建筑物在 2015—2018 年的重建情况如图 6 所示, 2015 年损毁建筑物的重建程度较低, 区内仍然存在部分建筑物废墟, 建筑物残

骸在 2018 年被完全清除, 并完成了绝大部分损毁建筑物的重建。
