Sun L, Liu J L. 2025. Seismic damage to buildings in the Luding $M_s 6.8$ earthquake-hit area, Sichuan Province[J]. *Journal of Seismological Research*, 48(1): 123–131, doi:10.20015/j.cnki.ISSN1000-0666.2025.0013.

2022年泸定6.8级地震房屋震害及其统计分析*

摘要: 2022年四川省甘孜州泸定县发生6.8级地震。依据现场调查资料,介绍了震区房屋的主要结构类型及其建造特点,总结了各类房屋结构的典型震害现象,探讨了各类房屋典型震害特征的产生机理。通过震害数据的统计分析,建立了本次地震中各类结构房屋的震害矩阵,并与其他学者的研究成果进行了对比,研究了不同房屋类型各地震破坏等级分布规律,给出了砖混结构房屋的地震易损性曲线。根据本次地震的震害特点,给出了提升房屋抗震能力的建议。

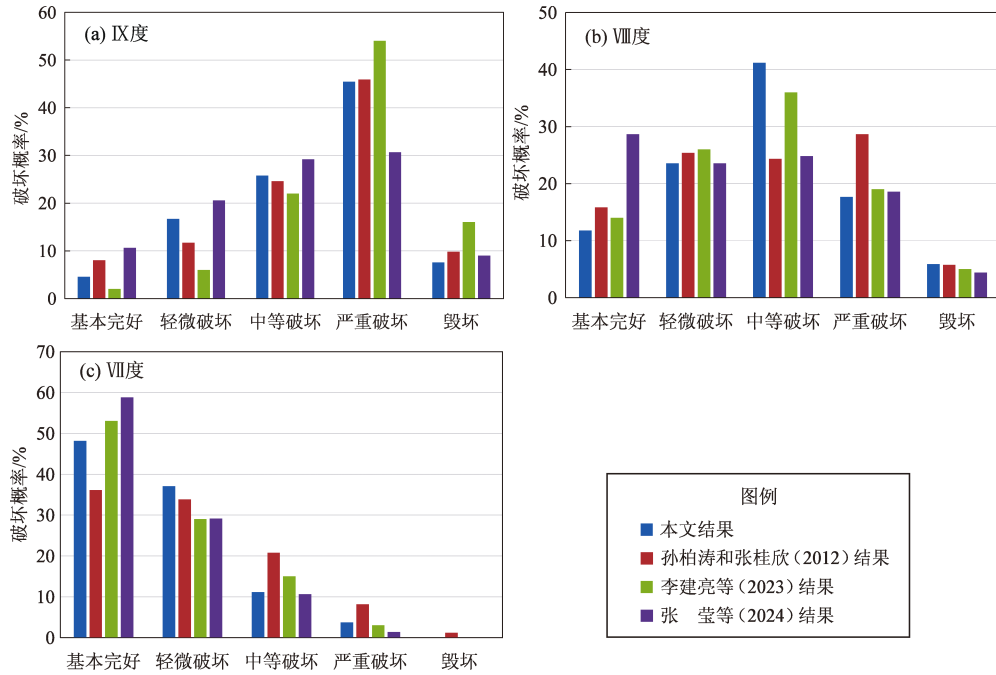
图5 砖混结构震害矩阵对比

孙柏涛和张桂欣（2012）基于汶川地震震害数据统计得到的震害矩阵，数据量比较大；本文利用的是设防和未设防砖混结构破坏概率的均值。李建亮等（2023）的结果融合了汶川地震、芦山地震、九寨沟地震等 6 次地震中的部分调查数据，通过统计得到震害矩阵。张莹等（2024）则基于长宁地震、泸县地震等结果进行统计。通过对比，发现Ⅸ度破坏时，本文统计结果与孙柏涛和张桂欣（2012）的结果差别较小，而李建亮等（2023）与张莹（2024）的结果在轻微破坏和严重破坏时有较大的差异，本文结果在各破坏等级的破坏概率都未超过其他学者的结果的变化范围。Ⅷ度时，本文结果与其他学者的结果出现了一定的差异，特别是在中等破坏等级，本文结果比较偏大，但与

李建亮等 (2023) 的结果更接近, 这可能是因为本文在Ⅷ度区的调查数据比较少, 导致统计结果具有较大随机性。Ⅶ度时, 本文统计结果与其他学者的结果在各个破坏等级都相差不大。总体上看, 本文统计的砖混结构震害矩阵与其他学者的统计结果相差不大, 绝大多数都处在其他学者们统计结果的浮动范围内, 说明砖混结构的震害矩阵具有一定的可信度。

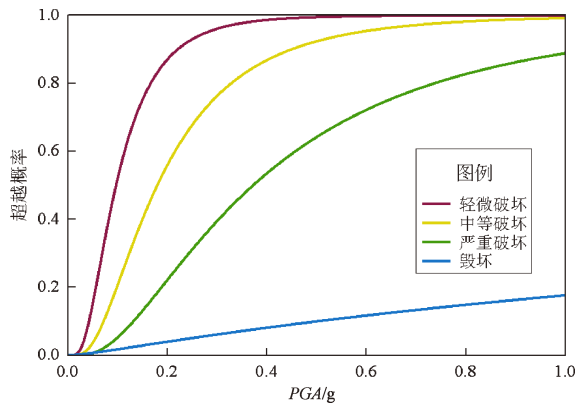
图6 砖混结构地震易损性曲线

通过参数回归得到砖混结构的地震易损性模型参数, 再给出易损性曲线, 如图6所示。利用该易损性模型, 可以将震害矩阵扩展为连续模型, 能够获得不同强度地震作用下超越某个破坏等级的概率。

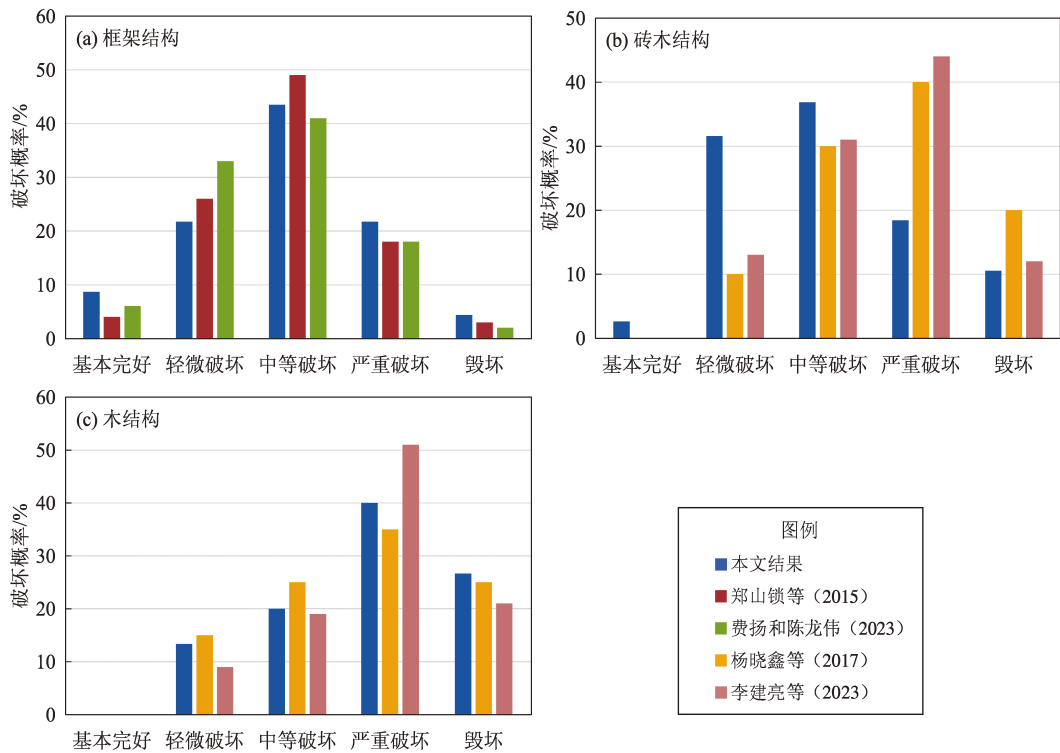
图 7 其他类型房屋震害统计结果对比

由图 7a 可以看出，对于框架结构，本文统计得到的震害矩阵与郑山锁等（2015）、费扬和陈龙伟（2023）的结果差别较小，在各破坏等级下的差异都不足 5%，说明本文统计结果具有较好的可靠度。同样，砖木结构的统计结果与杨晓鑫等（2017）、李建亮等（2023）的统计结果差异也不大，如图 7b 所示，只是在严重破坏等级的破坏概

率有一定的离散，主要是因为这二者的统计结果本身就存在较大的差异，而本文结果处于二者之间，更接近杨晓鑫的结果。对于木结构，本文结果与杨晓鑫等（2017）、李建亮等（2023）的统计结果产生了较大的差异，特别是在轻微破坏和中等破坏等级，本文结果远远大于二者的结果，而在严重破坏和毁坏等级则偏低很多，最大差异甚至达到 20%，如图 7c 所示。这可能与木结构震例较少，统计结果具有偶然性有关，也可能是因为泸定地震灾区木结构的抗震性能比较优良。这种现象不是偶然，潘毅等（2023）的研究，同样有相似的结论，因木结构采用榫卯连接，具有半刚性特点，具有一定减震耗能作用，且自重轻，承受地震力较小，极大地削弱了地震破坏程度。
