# 2008 年西藏当雄 6.6 级地震烈度与震害特征<sup>\*</sup>

**摘要:** 在西藏地区首次按照标准规范开展的地震灾害损失评估实践的基础上, 分析研究了西藏当雄 6.6 级地震的地震地质背景、地震烈度与震害特征, 并与川滇地区同级、同类地震进行了对比分析, 结果表明: 此次地震各烈度区面积介于川滇两次同级地震之间, 等震线形态特征与其地震地质背景相适应; 震害具有直接经济总损失偏低、工程结构的经济损失比例较小等特点, 反映了西藏震区的人文经济状况。

# The 2008 Dangxiong Tibet $M_s6.6$ Earthquake: Intensity and Disaster Characteristics

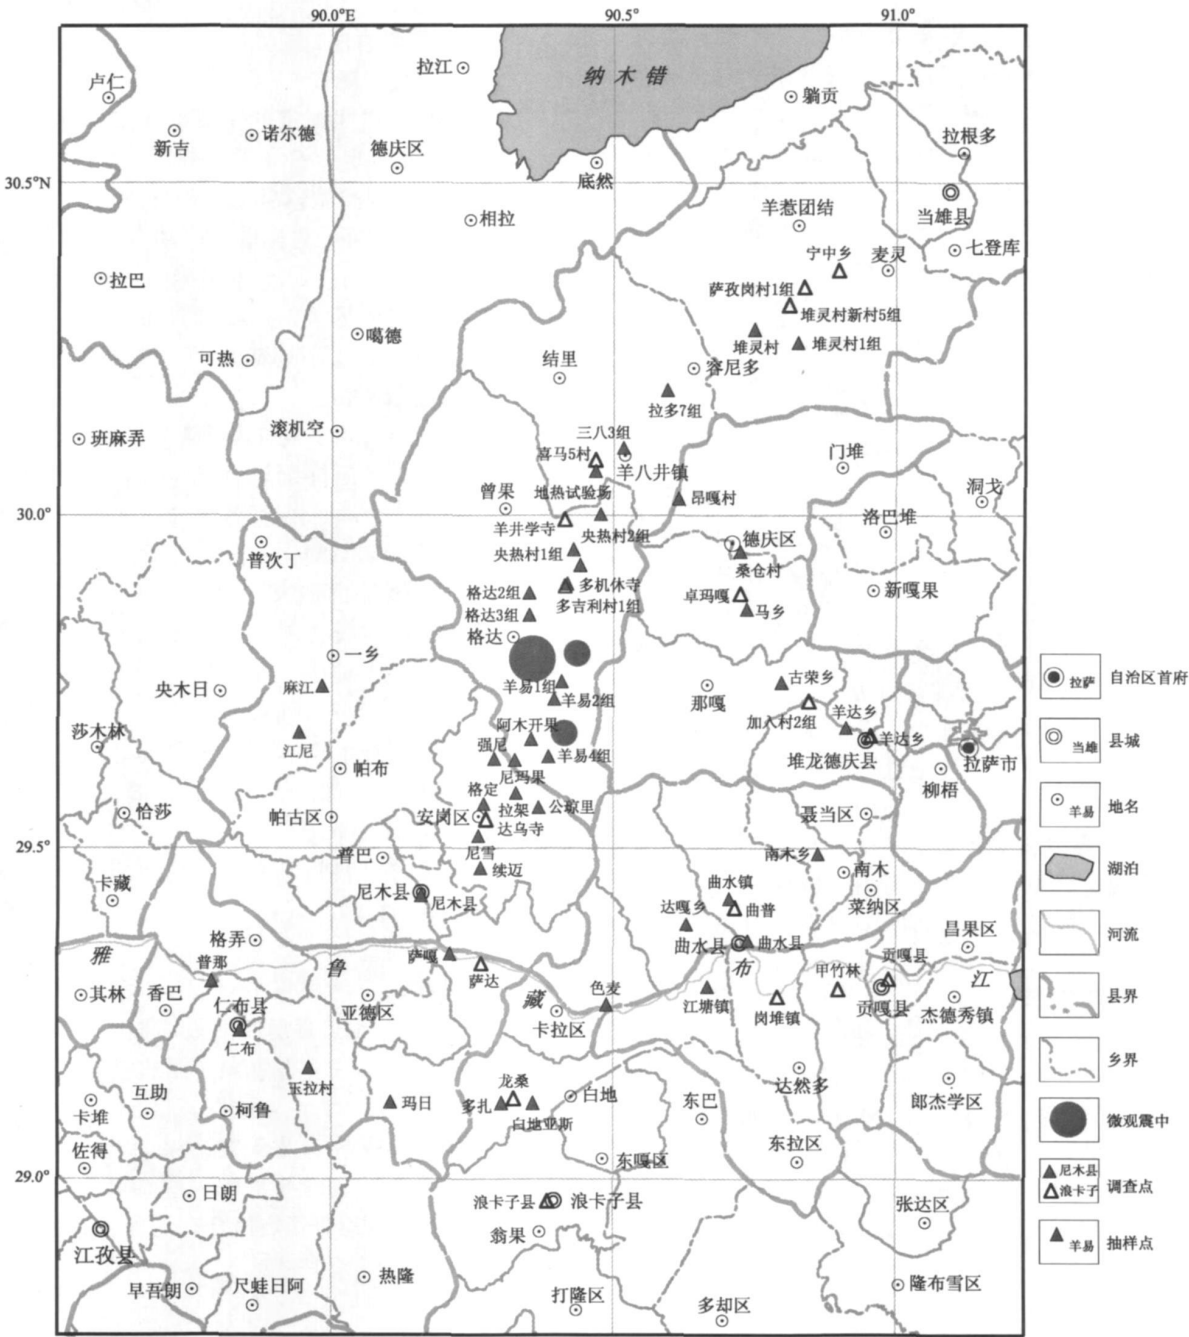
图 2 2008 年 10 月 6 日当雄 6.6 级地震震害调查点分布图

度划分和烈度分布图的检查确定。  
当雄地震灾区调查路线总长约 20 000 km, 共计调查了 60 个居民点、3 个地震地质灾害点和 11 件工程结构及设施, 选定的抽样点 41 个 (图 2)。根据调查情况并参考预测等震线等资料 (用于无人区), 划分了 3 个烈度区和 2 个评估区: 评估区一由 VI度、VIII度区构成, 有 14 个抽样点; 评估区二为 VII度区, 有 27 个抽样点。

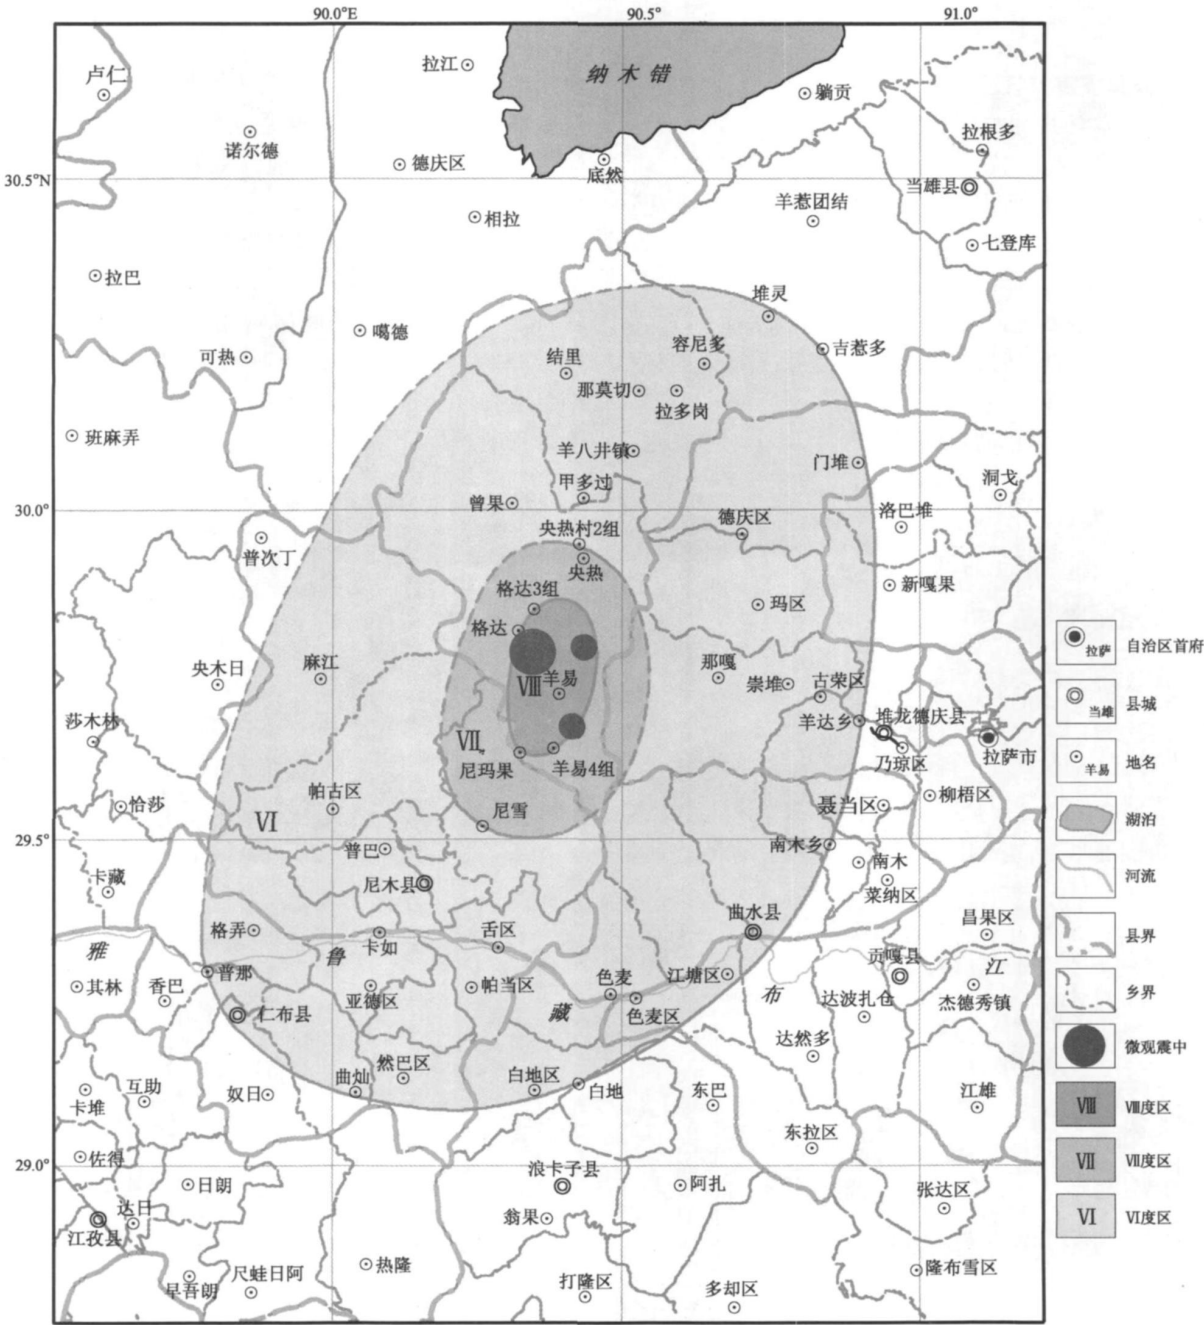
图 3 2008 年 10 月 6 日当雄 6.6 级地震烈度分布图

当雄 6.6级地震大于等于Ⅵ度烈度区的总面积为 11 934 km<sup>2</sup>，划分了Ⅵ、Ⅶ、Ⅷ度 3个烈度区，烈度等震线形状呈椭圆形（图 3），谷长轴呈 NNE向。

烈度图的长轴方向与亚东—露断裂近似，没有烈度异常区，Ⅵ度及Ⅶ度区的南部边界长度大于北部，该特征与震区的地震地质背景相适应。

格达三组，南到尼玛果、羊易四组一带，西起格达村，东达羊易一组、羊易二组以东。面积 307 km<sup>2</sup>。当雄地震序列的 3个  $M_s \geq 5.0$ 地震的微观震中都位于Ⅷ度区中。

Ⅶ度区主要分布在当雄县、尼木县和堆龙德庆县境内，北自央热村一组，南到尼雪，东、西边界为无人区，无地表破坏作参照，属推测界线。面积 1 057 km<sup>2</sup>。

Ⅵ度区主要分布在尼木县、当雄县、堆龙德庆县、仁布县、曲水县、贡嘎县、浪卡子县、林周县、班戈县、南木林县境内，北自当雄县的宁中乡堆灵村，南到仁布县的玛日、浪卡子县的白地亚斯一带，东起曲水县的南木，西至尼木县的麻江、江尼以西一带，由于西边界为无人区，属推测界线。面积 10 570 km<sup>2</sup>。
