# 背后山古滑坡对汉源老县城震害的影响\*

**摘要:**通过对背后山地形地貌、地层岩性、地质构造等进行了野外考察, 揭示了背后山发育的古滑坡, 圈定了古滑坡周界, 分析了汶川地震对背后山古滑坡的影响。利用有限元软件 ADINA 估算了背后山古滑坡的卓越周期, 并与汉源老县城附近的强震记录的卓越周期进行了对比, 发现可能出现了共振现象。最后探讨了背后山古滑坡对汉源老县城建筑物震害的影响。

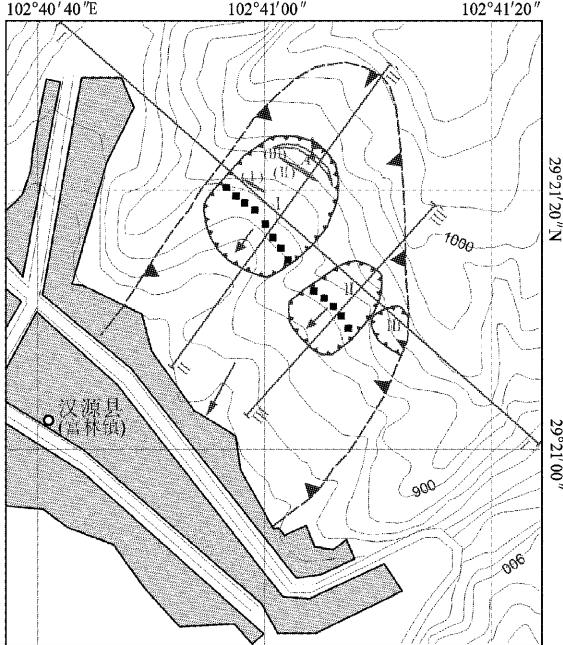
图 2 背后山滑坡平面图

背后山滑坡位于汉源老县城背后山斜坡之上，地形上呈圈椅状，高程范围大致为 800~1 060 m，地势北东高，南西低（图 2）。地形上陡下缓，上部坡度约 20°~25°，下部坡度约 10°。滑坡体后缘及中部局部可见陡坎地貌，滑坡区总体上属风化剥蚀地貌。省道 306 线从坡体中部穿越，上部坡体多已被开垦为阶梯状的旱地、下部坡体为稻田，民宅零星分布在斜坡体上。滑坡体上发育有几条冲沟，冲沟为当地居民的主要饮水渠和灌溉渠<sup>①</sup>。

依据上述调查结果, 笔者圈定了古滑坡的边界范围(图2), 古滑坡体长约1 000 m。宽约800 m。结合本区滑坡发育特点, 推测古滑坡平均厚

根据滑坡体的地层岩性，初步推测古滑坡体的形成年代为新近纪末或第四纪初。由于受到多次滑动破坏，加之修建公路、降雨等因素的影响，目前古滑坡后缘形成了高约 20 m 的陡坎，并在背后山古滑坡内发育有 3 个新的次级滑坡，其平面分布如图 2 所示。科考过程中经过仔细踏勘后，笔者发现：汶川大地震发生后，背后山古滑坡后缘未产生拉张裂缝，侧缘未产生剪切拉张裂缝而且前缘未产生鼓张裂缝，I 号滑坡的锚索抗滑桩未出现破坏现象。但汶川大地震后，背后山古滑坡体上的 I 号滑坡体中后部产生了 3 条拉张裂缝，均位于库区公路北侧。裂缝 I、II 和 III 均为拉张裂缝，长度分别约为 40 m、150 m 和 200 m，宽度分别为 15~40 cm、20~50 cm 和 15~40 cm 不等，其对应照片分别为图 9、图 10 和图 11。

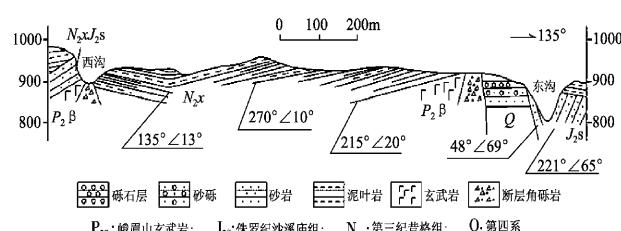
图7 古滑坡体I-I'地质剖面

笔者以地形地貌特征为基础, 结合前述滑坡体岩性特征, 测绘了一条地质横向剖面图(图7), 之后又详细调查了古滑坡体周界的岩性及变形特点, 进一步确定了古滑坡侧面边界。

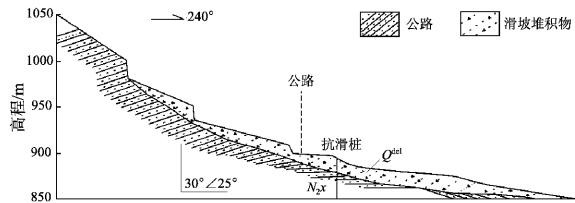
图 8 古滑坡体 II-II' 地质剖面

度约 20 m，体积约  $(1600 \times 10^4) \text{ m}^3$ 。依据已有的成果<sup>①、②</sup>，推测绘制了古滑坡的主滑地质剖面（图 8）。

笔者通过野外调查, 根据地形地貌和岩性组成初步判定, 汉源县老县城部分坐落在背后山古滑坡前缘的堆积体之上。笔者以图8的地质剖面为基础, 采用有限元Adina自振频率分析模块计算了背后山滑坡的前10个起控制作用的周期。

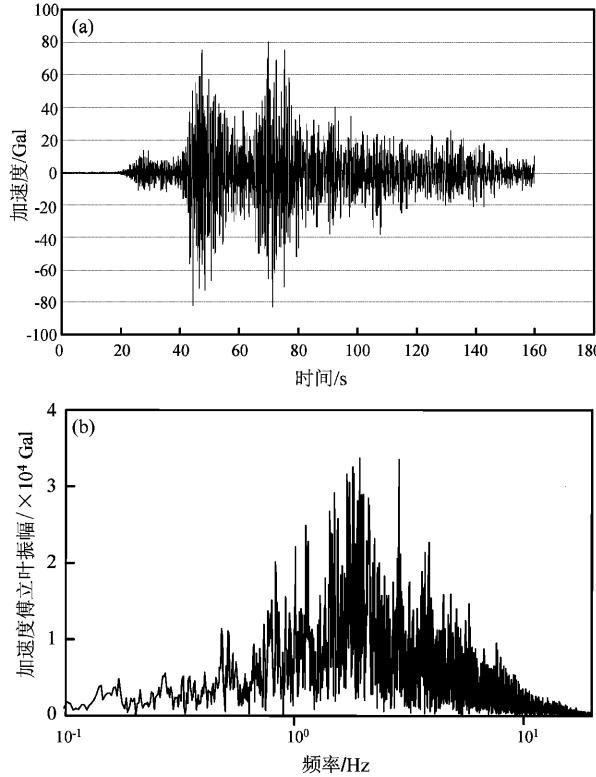
图 14 汶川地震主震汉源县九襄台加速度记录时程 (a) 与傅立叶幅值谱 (b)

通过对汉源附近的九襄、清溪、乌斯河、宜东4个强震台站记录到的地震波加速度时程的频谱特性分析, 得到了汶川大地震地震波的卓越周期(表2)。图14为离汉源县城最近的强震台——九襄台记录到的汶川主震NS向加速度时程和傅立叶幅值谱, 从傅立叶谱中看出汉源县境内加速度能量主要集中在0.8~6 Hz这个频率段内, 即约0.17~1.3 s周期段内(卢滔等, 2009)。对比分析表1和表2可以发现: 九襄台水平向加速度记录(EW和NS向)的卓越周期介于背后山滑坡第三个周期的最小值和最大值之间, 坚向加速度记录的卓越周期介于第五、六和七个周期的最小值和最大值之间; 清溪台EW和US向加速度记录的卓越周期介于背后山滑坡第一、二个周期的最小值和最大值之间, NS向加速度记录的卓越周期介于第五、六和七个周期的最小值和最大值之间; 乌斯河台EW和NS向加速度记录的卓越周期介于背后山滑坡第七、八、九和十个周期的最小值和最大值之间; 宜东台EW和US向加速度记录的卓越周期介于背后山滑坡第五、六和七个周期的最小值和最大值之间, UD向加速度记录的卓越周期介于第十个周期的最小值和最大值之间。由此可见, 汶川地震的地震波传播至背后山时可能激发了古滑坡斜坡地形的多个周期的响应, 产生了共振效应, 导致地震放大效应更加显著, 加重了汉源老县城位于古滑坡前缘堆积体之上的建筑物震害。
