# 2011年8月11日新疆阿图什—伽师5.8级地震灾害特点\*

**摘要:**介绍了2011年8月11日新疆阿图什—伽师5.8级地震的震害现象。该地震使抗震安居房、铁路系统出现了不同程度的破坏,通过对震害现象的总结、震害原因的分析,指出今后抗震安居工程的关键点。

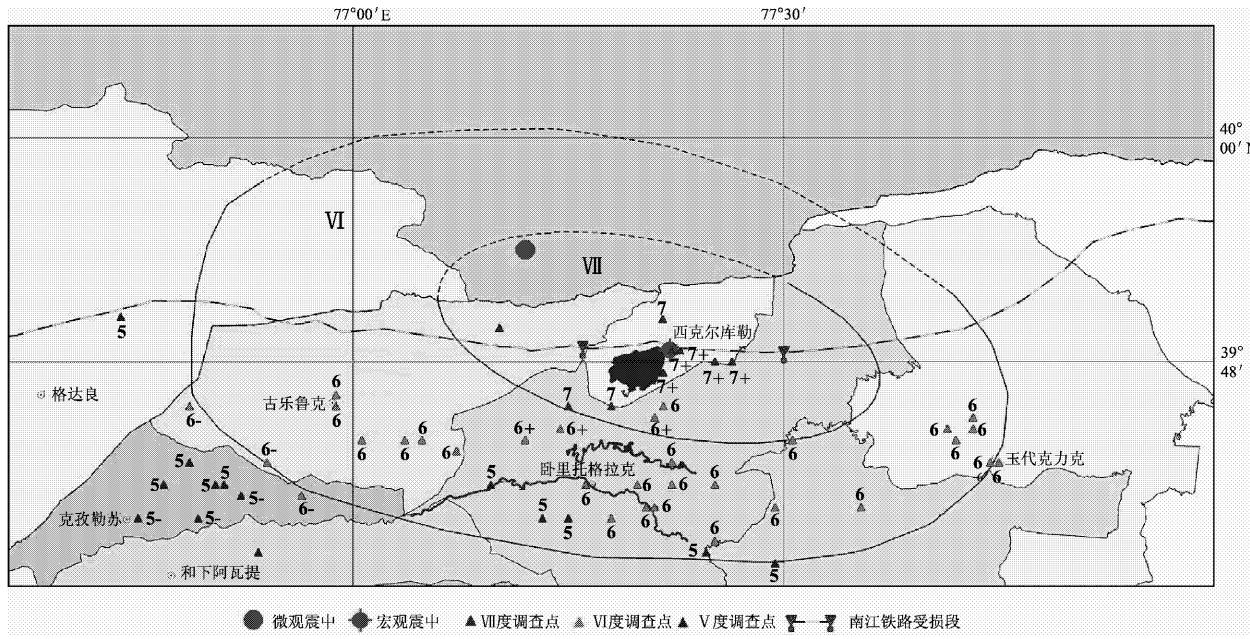
图 1 2011 年 8 月 11 日新疆阿图什—伽师交界 5.8 级地震等震线图

此次地震微观震中坐标( $39^{\circ}48'53.1''N$ ,  $77^{\circ}22'03''E$ ),宏观震中位于伽师县的西克尔镇镇政府附近,极震区的烈度为Ⅷ度。Ⅷ度区包括卧里托格拉克乡的托格热克里克村、托库勒村及喀塔墩村及古勒鲁克乡的东部及玉代克力克乡的西部,该烈度区长半轴22 km,短半轴9 km,面积约 $6\,620\text{ km}^2$ ,等震线长轴呈北西西向。Ⅵ度区西自古勒鲁克乡的古勒鲁克村,东至玉代克力克乡政府,南至卧里托格拉克乡的龙口村,北到哈拉峻的南部,该烈度区长半轴40 km,短半轴20 km,面积约 $2\,070\text{ km}^2$ (图1)。
