观测场地漏电导致的地电场观测异常变化分析*

摘要: 通过对弥渡地震台地电场观测系统及观测环境相关项目进行逐项核实、分析, 结合观测资料的异常变化特征, 进行重点排除、查找, 找到引起观测资料异常变化的原因是观测场地附近路灯线路漏电所致, 判定该异常不是地震前兆异常。

Analysis on Typical Abnormal Changes of Geoelectric Field Observation Caused by Field Leakage

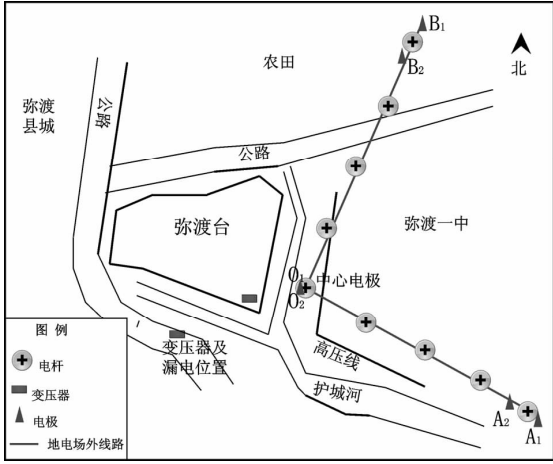
ZD9A - II 型数字电场仪, 用于标定的标准仪器采用 0.01 级 UJ25 型电位差计和 0.005 级 BC9a 型饱和标准电池。地电场观测沿近南北和东西两个互相垂直的方向布设测线, 选用双 L 型布极方法, 电场测量区平面图及电场观测布设线路如图 2 所示, 共埋设有 5 个电极, 观测电极埋设在地面以下约 20 m 处, 3 个观测测道 (北南、东西, 北东向), 分别进行长短极距观测。斜边 (北东向) 长、短极距观测与南北向、东西向共用北端点 (B_1 、 B_2) 和东端点 (A_1 、 A_2) 观测电极, 中心电极 (O_1 、 O_2 为同一电极) 为共用电极, 北端点电极 B_1 、 B_2 和东端点电极 A_1 、 A_2 仅相距 10 m, 各测边观测电极布设参数见表 1。外线路采用电缆架空方式^{①②} (中国地震局, 2001)。

图 2 弥渡地电场测量测区平面图及电场线路简图
Fig. 2 Plan view of geoelectric field measuring area and distribution at electrode field line at Midu Station
