2021年云南漾濞 M_s 6.4 地震震害特征*

刘绍昌¹, 卢永坤¹, 周洋^{1♣}, 代博洋², 杨健强¹, 于江¹, 叶阳¹

(1. 云南省地震局, 云南昆明 650224; 2. 中国地震应急搜救中心, 北京 100043)

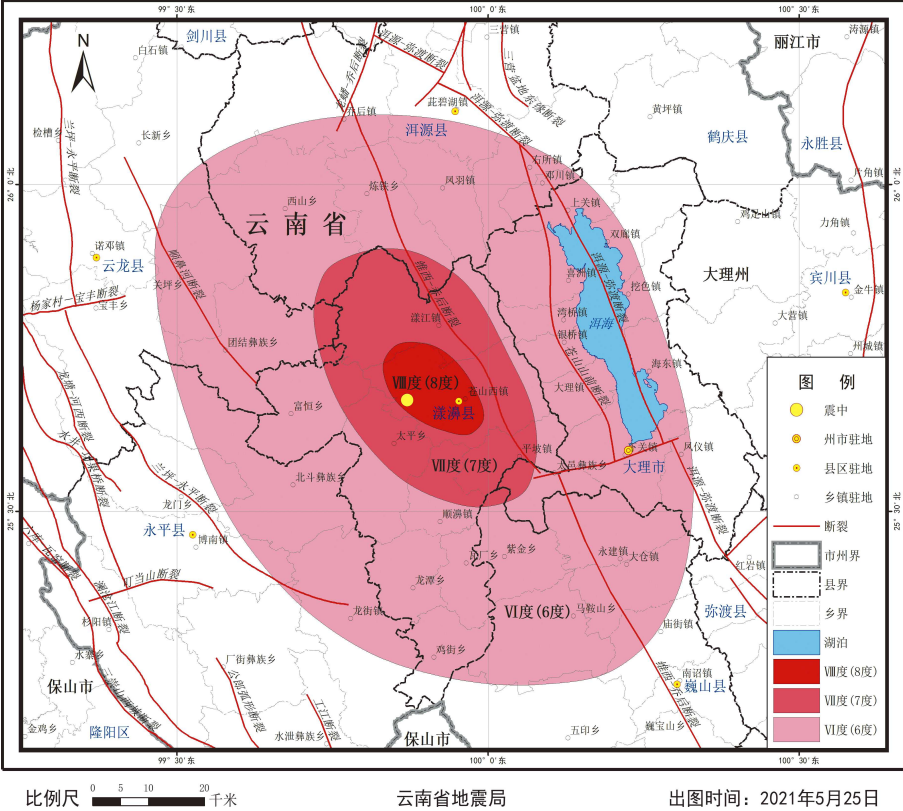
图1 云南漾濞 $M_s6.4$ 地震烈度分布图(云南省地震局,2021a)

此次地震极震区烈度为Ⅷ度，宏观震中位于苍山西镇秀岭村一带，等震线形状呈椭圆形，长轴走向为NW向（图1），灾区总面积为

6 600 km²，其中Ⅷ度区面积约170 km²；Ⅶ度区面积约930 km²，Ⅵ度区面积约5 500 km²（云南省地震局，2021a）。

Ⅷ度(8度):木构架房屋个别柱脚位移,少数墙体倒塌,部分局部倒塌,多数开裂、墙体外闪,普遍掉瓦;砖混房屋部分墙体开裂,框架房屋部分墙柱、墙梁结合部位开裂,少数剪裂。

Ⅶ度(7度):木构架房屋个别墙体倒塌,部分开裂、掉瓦;砖混房屋、框架房屋少数墙柱、墙梁结合部位开裂。

Ⅵ度(6度):木构架房屋少数墙体开裂、掉瓦;框架房屋个别墙柱、墙梁结合部位开裂。
