阿拉塔,郭迅,董孝曜,等. 2024. 多层建筑结构抗震缺陷分析[J]. 地震研究, 47(4): 563–578, doi:10.20015/j.cnki.ISSN1000-0666.2024.0053.

多层建筑结构抗震缺陷分析*

摘要: 我国强震多发、震灾严重, 小震致灾、大震巨灾的状况时有发生, 而多层建筑倒塌则是造成人员伤亡的主要因素。针对这些问题, 基于2008年汶川8.0级地震以来川滇地区发生的十余次6.0级以上地震震害调查资料, 对比了“破坏”与“未破坏”建筑的结构形式、建筑平面布置、抗侧力构件分布及结构体系, 剖析了建筑结构震害特点, 总结了房屋破坏、倒塌的原因。认为在强地震中, 建筑结构发生破坏及倒塌是因为其自身存在“散”“脆”“偏”“单”等抗震缺陷, 其中“偏”的缺陷更为普遍。通过试验研究发现, 墙体的约束使结构同层各抗侧力构件的力学性能相差巨大, 即硬脆构件和弱延构件同层并存, 这有别于传统抗震设计理论将同层所有构件同等对待的情况。

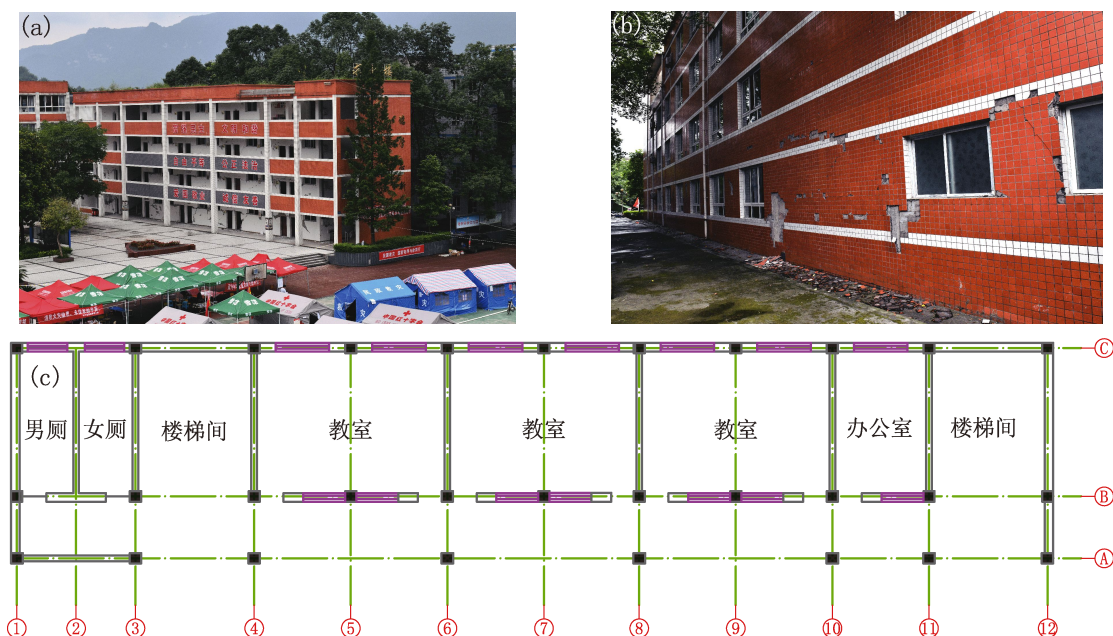
图 7 双河中学教学楼正面 (a)、背面 (b) 和一层平面图 (c)

长宁县双河中学位于 2019 年四川长宁 6.0 级地震极震区。双河中学教学楼为四层钢筋混凝土框架结构,每层的柱网布局相同,层高均为 3.6 m,建筑总高度为 15.1 m,建筑总面积约 2 400 m²;当地抗震设防烈度为Ⅶ度,设计基本地震加速度值 0.1 g。该教学楼纵向三轴 10 跨,横向十一轴 2 跨,教学楼正面、背面及一层平面图如图 7 所示。

由图 7c 可知,纵向仅有 3 道轴线,其主要差异在于有无填充墙、洞口大小及墙体对框架柱的约束情况;①轴线为无墙的框架柱;②轴线设有高窗和门洞,框架柱约束主要来自窗下墙(墙体较高);③轴线只有窗洞,窗下填充墙和窗间墙限制框架柱的变形。横向有 8 道满砌填充墙将一层分成若干房间。结构四层平面布局相同,以剪切变形为主,且质量、刚度沿竖向分布均匀;结构抗震计算可采用底部剪力法进行简化计算,由于结构底层所受的地震剪力最大,这里重点展示教学楼一层的震害。

从以上分析可知，建筑纵向因填充墙的布设、洞口的设置造成各轴抗侧刚度、延性差异巨大，平面内刚度不均匀，导致建筑出现“偏”的缺陷。在地震作用下，地震剪力在刚度大的构件上内力集中，率先发生破坏。另外，建筑横向存在多道满砌横墙，面内刚度大，限制了建筑在地震中横

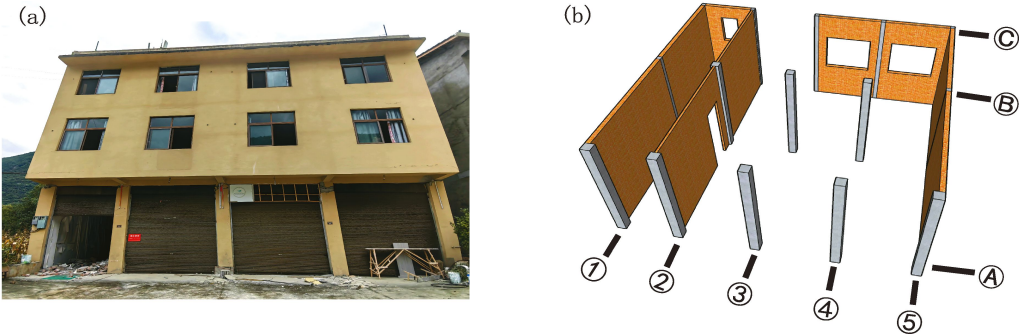
图 9 大杉树村 6 组 56 号建筑正面 (a) 和一层 3D 示意图 (b)
Fig. 9 The front view (a) of No. 56 building in Group 6 of Dashanshu Village
and 3D schematic diagram (b) of the building's first floor

磨西镇大杉树村6组56号建筑位于2022年四川泸定6.8级地震的极震区，其烈度为Ⅸ度。该建筑共3层，一层为框架砌体混合结构，二、三层为砌体结构。一层①轴、②轴无墙体，框架柱作为抗侧力和承重构件，③轴为带构造柱的承重墙。建筑正面、一层3D示意如图9所示。

由图 9b 可知, 建筑纵向 3 道轴线中, ①轴、②轴仅有框架柱, 无墙体; ③轴为带构造柱的砌体墙, 墙体上开设门窗洞口。首先, 这种布局使得结构一层抗侧刚度平面内不均衡; ①轴、②轴抗侧刚度远小于③轴抗侧刚度, 在地震作用下地震剪力在③轴高倍集中, 带构造柱的承重墙率先发生剪切破坏, 丧失承重能力, 上部结构下沉。其次, 一层横向墙体少, 且偏一侧布置, 伴有扭转破坏。这种由平面内刚度不均衡导致的破坏是建筑“偏”缺陷的体现。最后, 建筑一层为框架砌体混合结构, 抗侧力构件少, 二层、三层为砌体结构, 墙体布置均匀。竖向墙体不对齐、不连续, 造成竖向刚度、强度、质量差异大, 造成底层为薄弱层, 是建筑“偏”的缺陷的另一种体现。

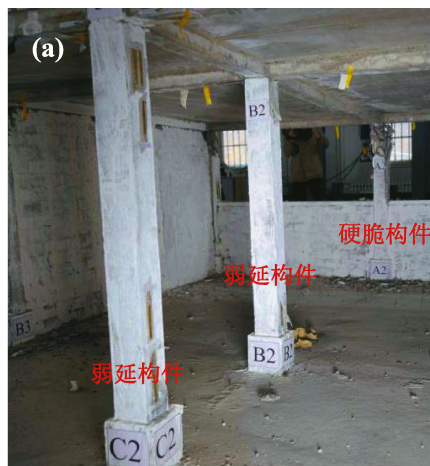
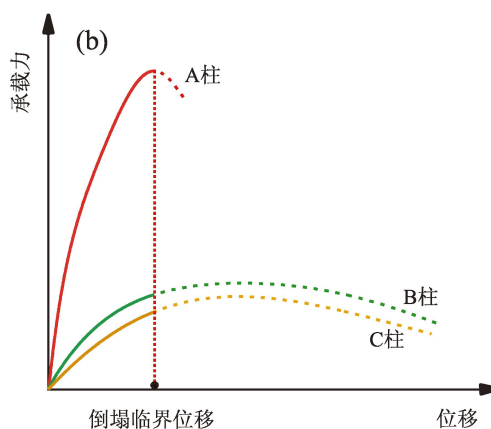
图11 各框架柱破坏状态(a)和承载力-位移曲线(b)

基于实际震害,以映秀镇漩口中学教学楼为原型进行了振动台倒塌试验,通过试验研究发现(王波,2020),受填充墙约束的框架柱端应变为无墙框架柱端应变的4倍左右,且率先发生破坏,即地震剪力在有填充墙框架柱上高倍集中,如图11a所示的A2柱;由于满砌横墙的刚度影响,即便结构的刚度中心与质量中心不重合,在地震作用下结构主要沿纵向发生平动,未发生扭转破坏。为了进一步探究墙体对框架柱力学性能的影响,开展了拟静力试验,研究了受墙体约束框架柱和不受墙体约束框架的本构关系,并定义了硬脆构件和弱延构件(A Lata, 2022)。

从图11b所示的各框架柱承载力-位移曲线可知,①轴框架柱的本构关系曲线呈现高、陡、窄特征,表明该构件承载力高、刚度大、延性差,称为硬脆构件;而②轴、③轴线框架柱的本构关系曲线呈现低、缓、宽特征,表明该构件承载力低、刚度小、延性好,称为弱延构件。地震剪力按照各轴抗侧刚度比例进行分配,即使侧移很小时结构内力就在①轴高倍集中,率先发生破坏并触发结构倒塌;而此时②轴、③轴线竖向构件承载力和变形能力还远未达到最大值,由①轴柱的破坏、承重失效,被连带破坏。

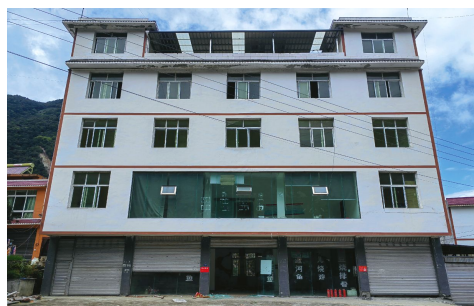
(a) 建筑物正面

得妥镇南头村1组7号建筑位于2022年泸定6.8级地震的Ⅸ度区,为五层,一层破坏严重,二至四层基本完好。现场调查发现,建筑一层为框架砌体混合结构,上部各层为砌体结构。整栋建筑正立面和一层3D示意如图12a、b所示。

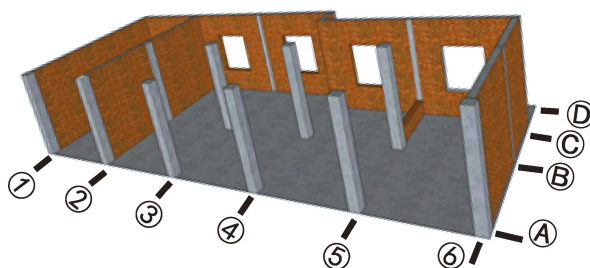
(b) 建筑物一层 3D 示意图

建筑一层为商用,临街一侧①轴和②轴无墙,只有框架柱;③轴和④轴设有窗洞带构造柱的承重墙,①轴和②轴无墙框架柱为抗侧弱延构件,③轴和④轴带构造柱的承重墙为抗侧硬脆构件。

地震作用下,建筑一层纵向①轴、②轴无墙体约束框架柱全高度参与变形;③轴、④轴带构造柱的承重墙,由于窗洞的设置,将承重墙分为若干墙段共同抵御地震作用。地震剪力在③轴、④轴墙体高倍集中,承载力达到极限值,承担的内力是其余轴线的约6倍(图12e、f),同时,变形达到饱和状态发生剪切破坏,窗间墙发生交叉斜裂缝贯通内外,如图12d所示;同层的①轴、②轴框架柱只是柱端混凝土脱落,无其他震害。从图12c可知,建筑同层由硬脆特性显著的墙体和弱延特性显著的框架柱组成,震害对比鲜明。

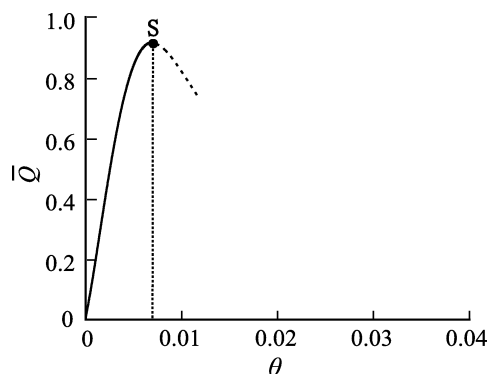
(e) C轴、D轴线抗侧力构件力 - 变形曲线

由图 12e 可见，C轴、D轴的 $\bar{Q} - \theta$ 曲线又陡又高，容易快速达到饱和（图中 S 点）而丧失

承重能力，后因重力压垮导致结构倒塌。由图 12f 可见，A轴、B轴 $\bar{Q} - \theta$ 曲线又缓又低，承载力不高但延性好，不容易失效，当C轴、D轴构件被压垮时，A轴、B轴构件延性尚未发挥作用便被楼板牵连而倒塌。实际上同一层构件的刚度、延性差异过大，有些构件并未遍历（比如A轴、B轴）倒塌的 3 个过程（弹性变形、屈服、倒塌）。这就是“变形饱和”机制的倒塌模式，它区别于因“弱柱强梁”而导致的“层屈服”机制倒塌模式。Paulay 等（1992）认为，在层屈服倒塌机制中，同一层的构件共同经历了图 13 所示的弹性变形、屈服、倒塌三个过程，这与现实情况是不符的。

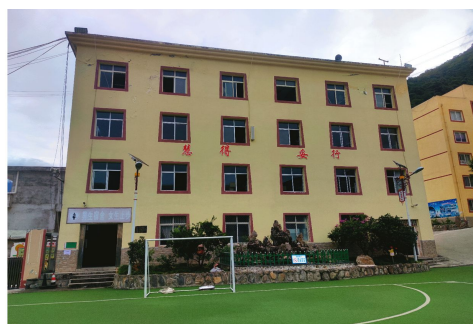
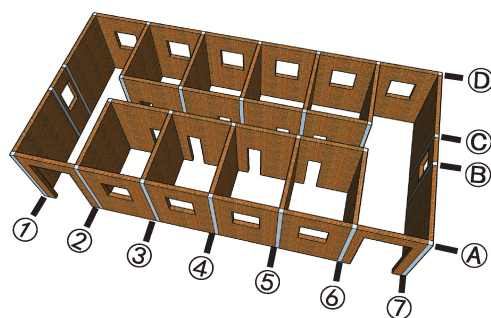
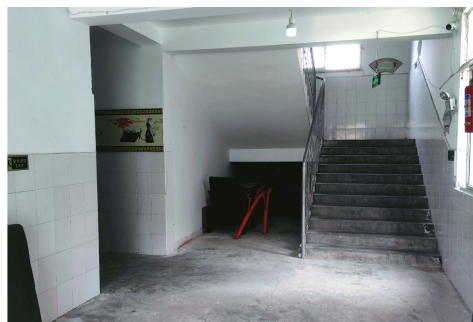
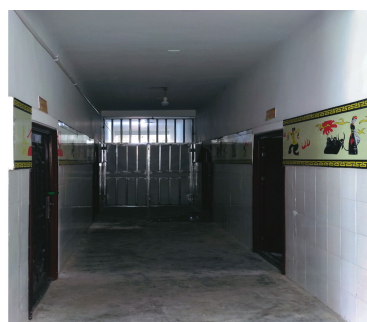
图 14 得妥镇中心小学宿舍楼

得妥镇中心小学宿舍楼位于 2022 年泸定 6.8 级地震的Ⅸ度区，为 4 层砌体结构，宿舍楼正面如图 14a 所示；地震后该建筑完好，如图 14c、d 所示。现场勘查发现，宿舍楼是内廊对称布局，一层、二层以上建筑平面图如图 15a、b 所示，一层 3D 示意如图 14b 所示。

按照建筑结构变形饱和倒塌机理，该建筑的抗侧和承重构件整体约束情况相同，同层各类构件的抗震性能相近，有效避免了内力集中，没有构件率先达到变形饱和状态，因此，该建筑即使处于极震区，仍然未发生任何震损。这种建筑物抗御超设防水准地震作用，依靠的不是建筑结构关键构件的塑性变形或延性，而是构件间内力的均衡分配。

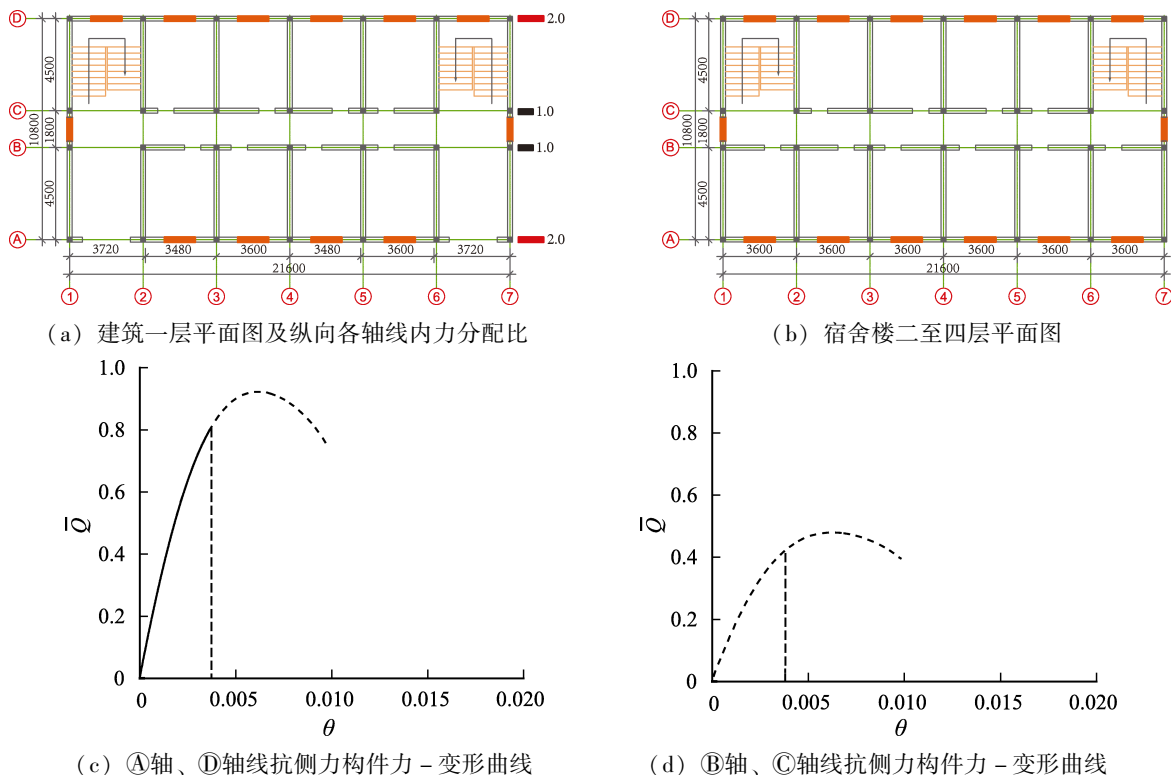
图 15 得妥镇中心小学宿舍楼一层 (a)、二层至四层 (b) 平面图及一层各纵向轴线力 - 变形曲线图 (c, d)
Fig. 15 Plans of the first (a), the second, third, and fourth floor (b), and the force - deformation curves for each longitudinal axis of the dormitory (c, d)

向七道轴线，布局对称，而且二至四层布置相同（图 15b），质量、刚度竖向连续。整栋建筑布置均匀规整，结构体型规则，抗侧力构件的质量、刚度、强度分布均衡对称，且具有完善的圈梁构造柱抗震措施，符合抗震概念设计原则，不存在上文指出的建筑结构抗震缺陷。

由图 15a 可知，在①轴、④轴上分配的地震剪力是在②轴、③轴上分配的地震剪力的 2 倍，各轴分配的地震剪力较均衡，在各轴抗侧刚度相差也不大；地震作用较小时，各轴剪力较小，结构的变形较小，处于弹性阶段；地震作用增大后，结构变形尚未达到结构破坏点，未发生明显的破坏，且所受地震剪力小于结构的抗力，从而使结构可以抵御地震作用，如图 15c、d 所示。
